# Asbestinventarisatetest

Herdergensestraat 52, 9340 Lede

**Asbestveilig** (maar mogelijk niet asbestvrij)

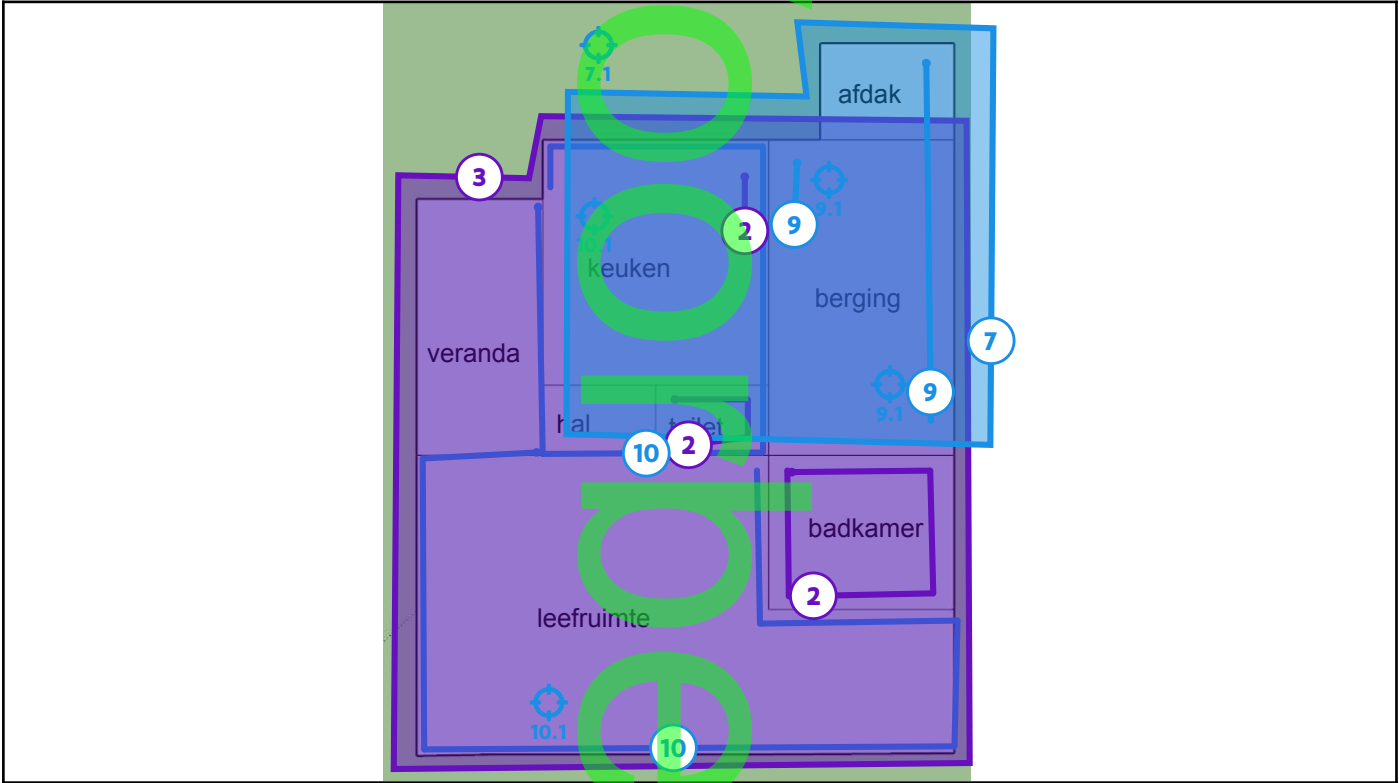
# Plan 1.1: GVL

| Beschrijving | Type | Actie |
|---|---|---|
| 10. Pleisterwerk muren (hoeveelheden) | Geen asbest | - |
| 10.1 Code: 1 | Mengmonster | - |

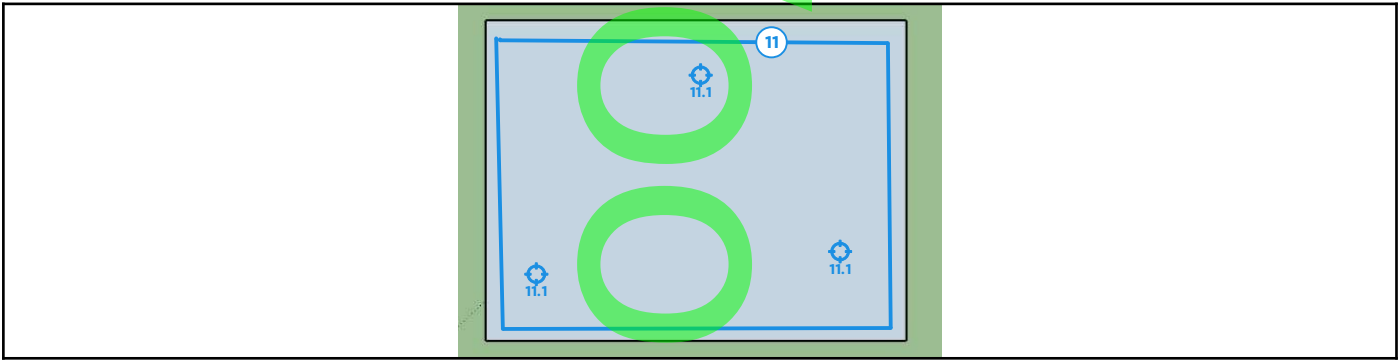
### Plan 1.3: kelder

| Beschrijving | Type | Actie |
|---|---|---|
| 11.1 Code: 4 | Mengmonster | - |

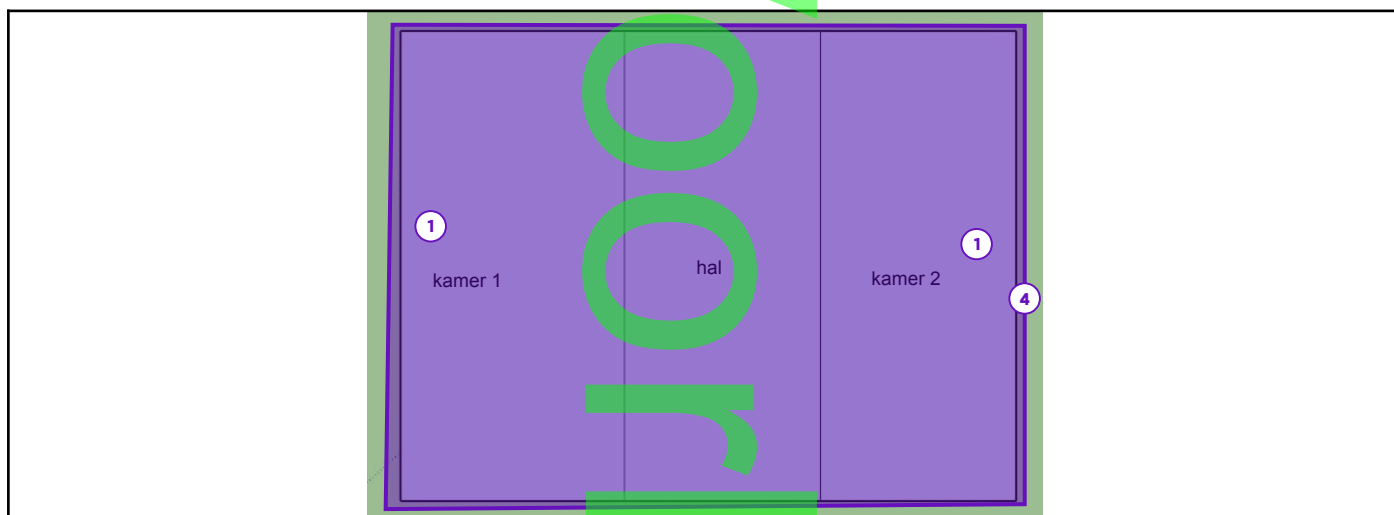
## Plan 1.4: zolder

| Beschrijving | Type | Actie |
|---|---|---|
| 4. Onderdak van de woning is uit doek | Advies | - |

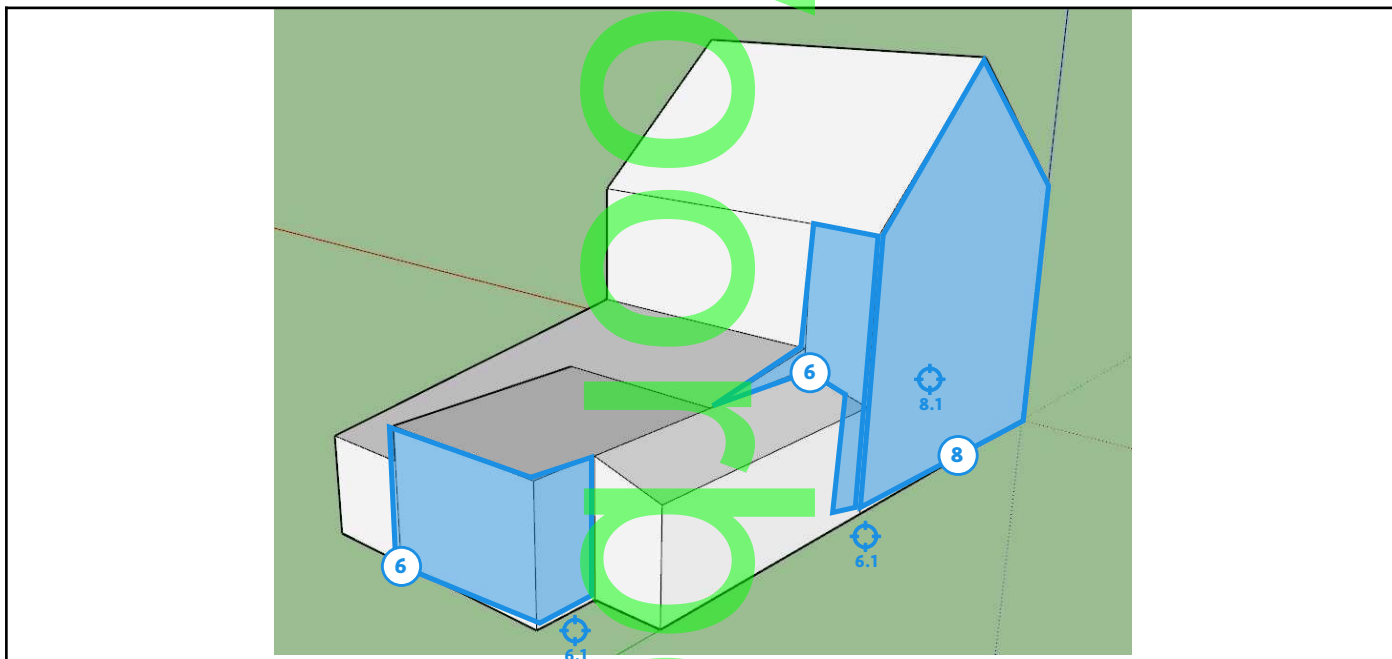
## Plan 1.5: gevelplan (achter-links)

| Beschrijving | Type | Actie |
|---|---|---|
| 8.1 Code: 3 | Puntmonster | - |

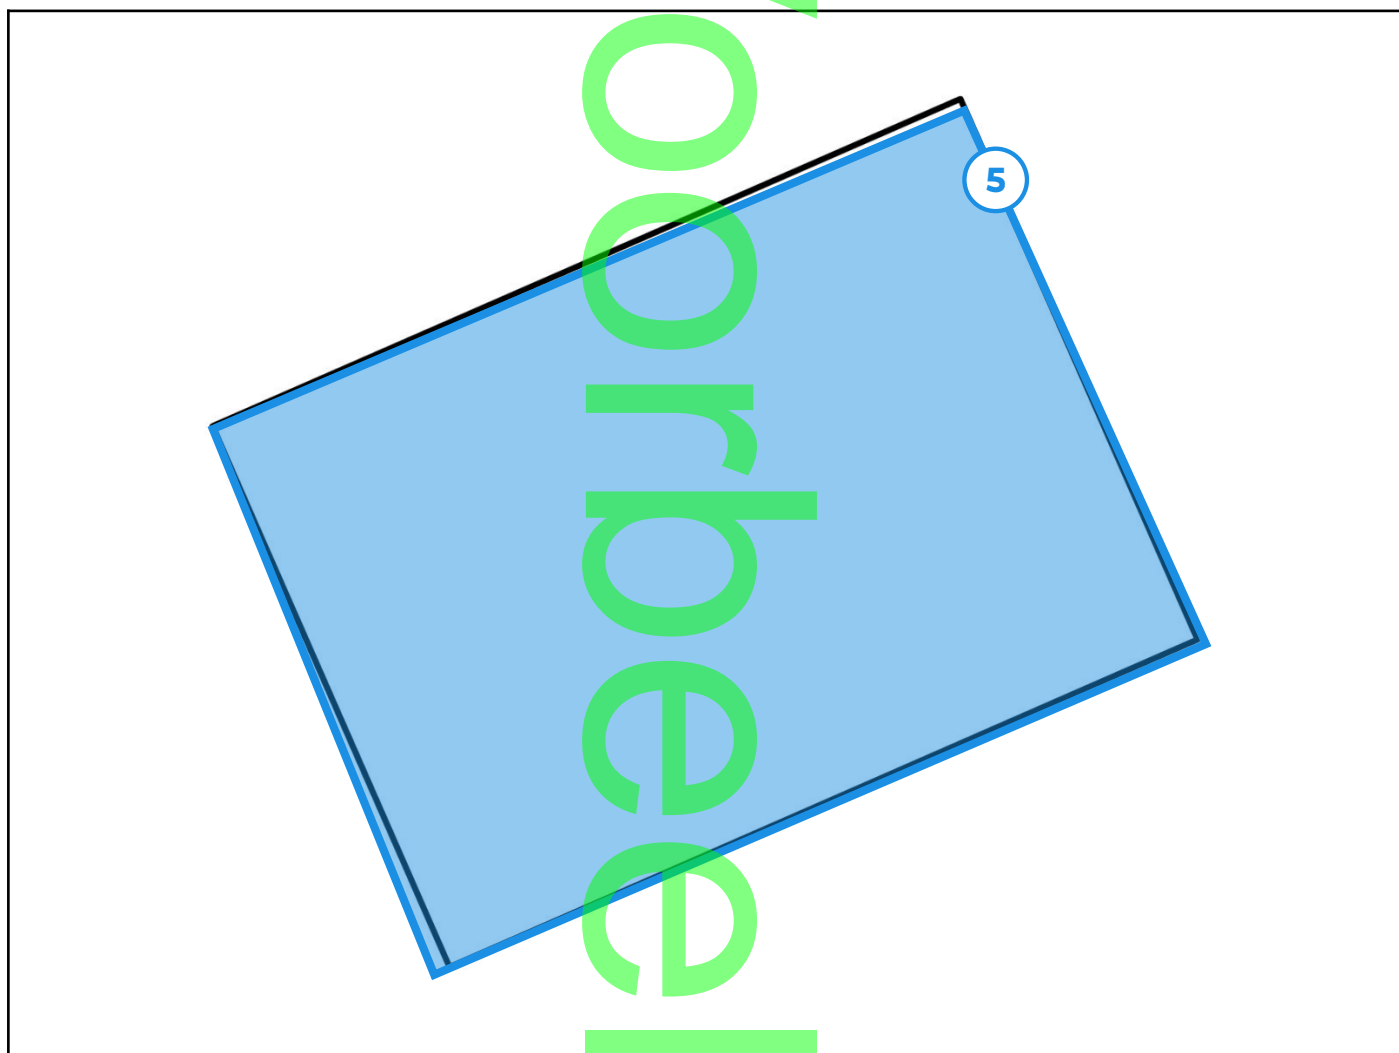
## Plan 2.1: Tuinberging 1 plan

| Beschrijving | Type | Actie |
|---|---|---|
| 5. Golfplaten bitumen tuinbergingen | Geen asbest | - |
