Asbestinventarisatetest

Bruiloftstraat 27, 9050 Gent

Attestnummer : 20250410-000527.000

Uitgegeven op : 10.04.2025

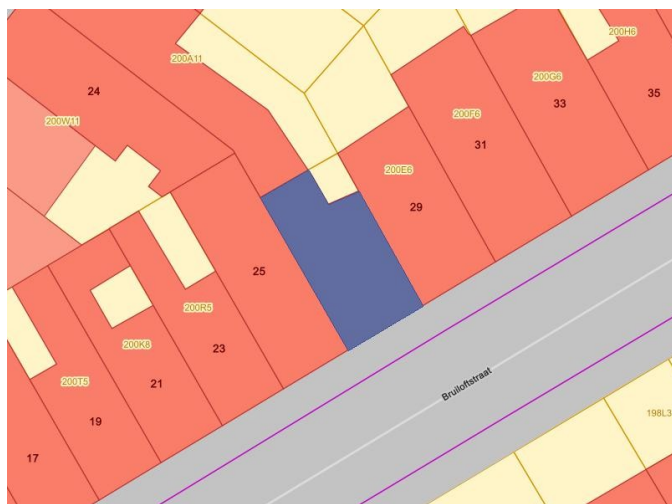
Zone 1: Hoofdgebouw

- 0 Asbestmaterialen
- 0 Beperkingen
- 0 Uitsluitingen
- 0 Roerende goederen
- 0 Puin, steenslag, (water)bodem
- 2 Adviezen**
- 3 Geen asbest**
