# Asbestinventarisatetest

Brusselsesteenweg 324, 1785 Merchtem

Attestnummer : 20250301-000030.001

**Niet-asbestveilig**

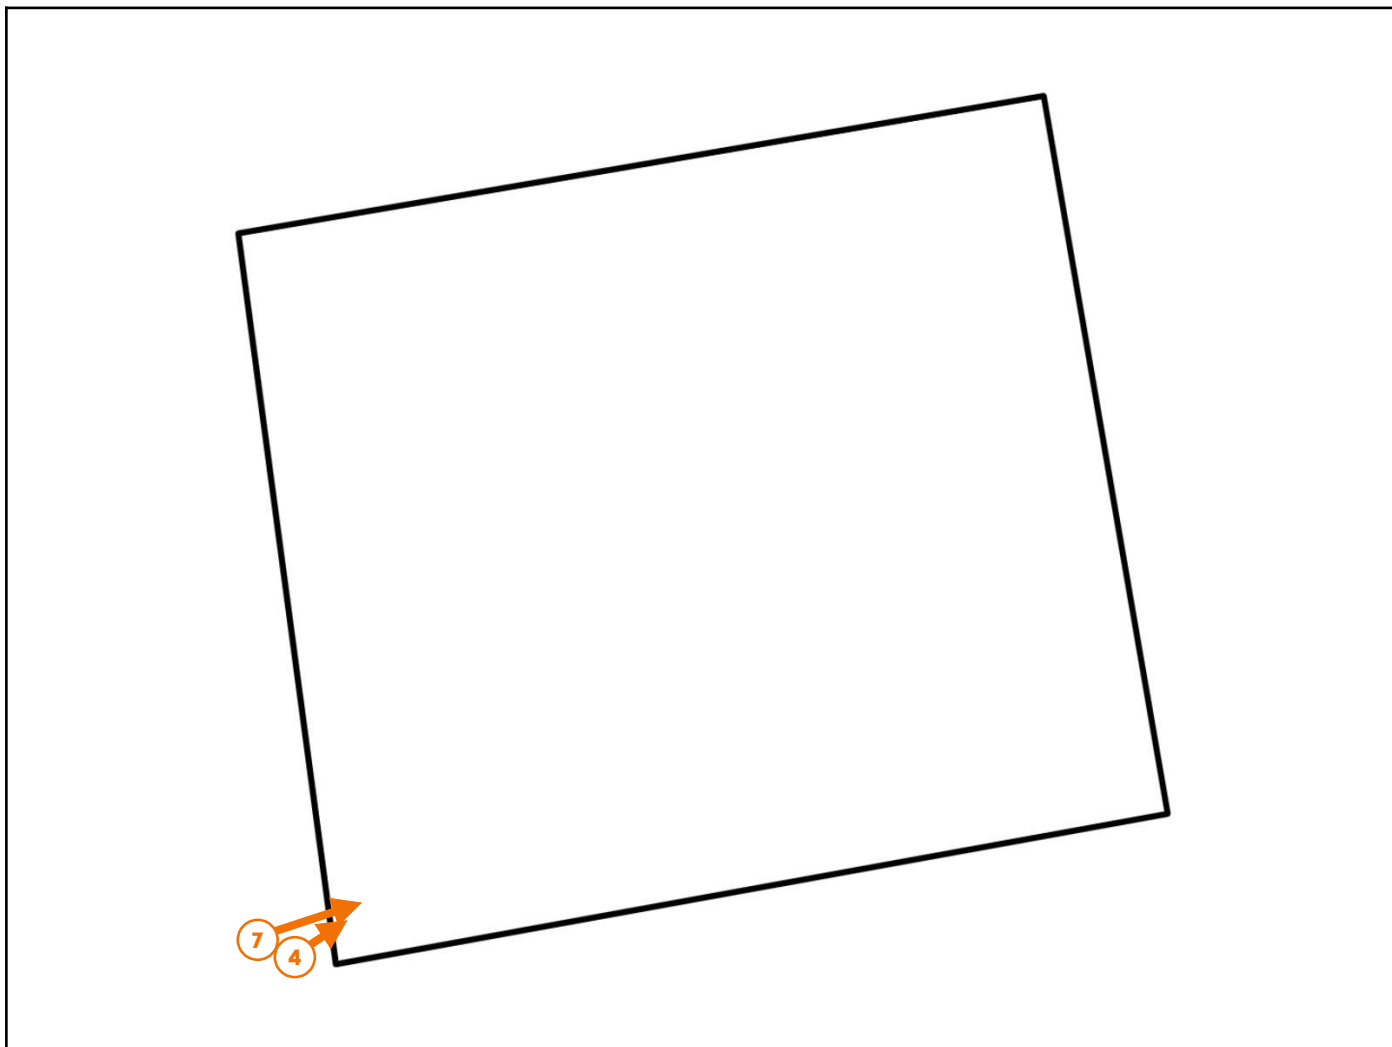
## Plan 1.1: Hoofdgebouw plan

Beschrijving	Type	Actie
4. Rookgaskanaal schouw	Asbestmateriaal	Verwijderen
7. Ventilatiekap / schouwhoed	Asbestmateriaal	Verwijderen

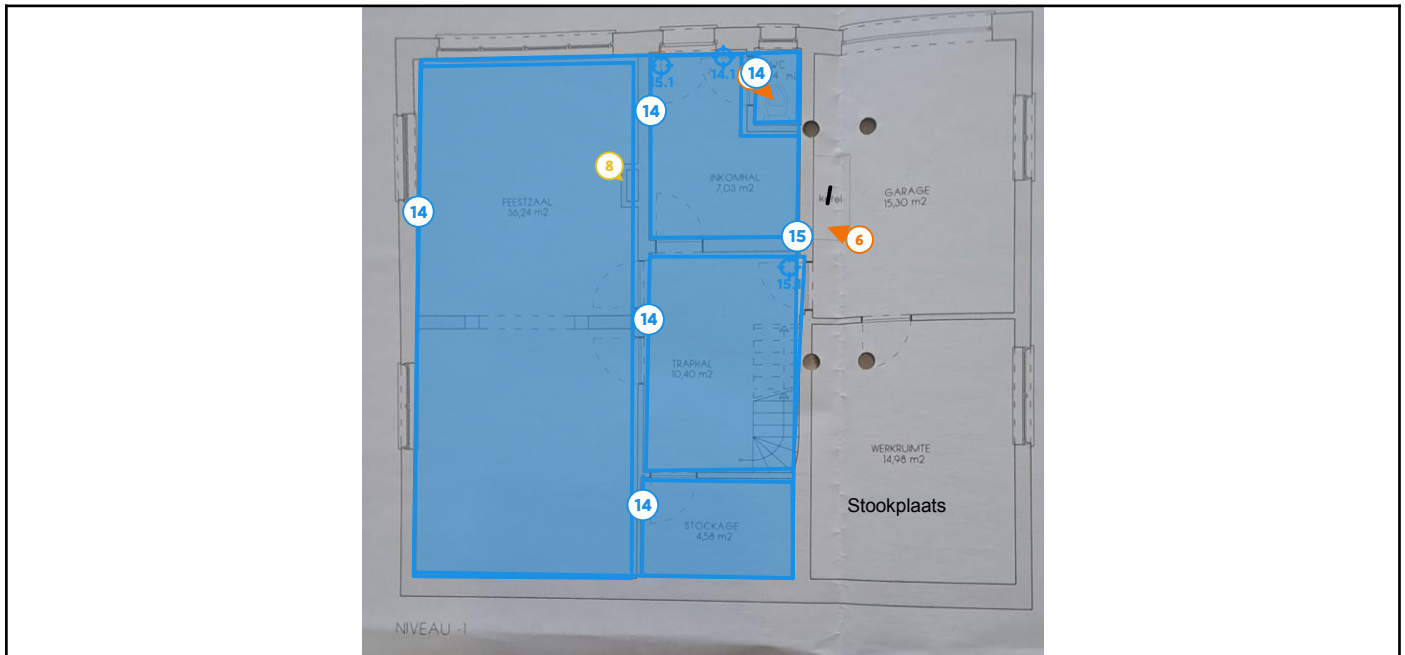
## Plan 1.2: Plan Kelderverdieping

Beschrijving	Type	Actie
3. Bakelieten WC-bril	Asbestmateriaal	Verwijderen
6. Bakelieten elektriciteitsonderdelen	Asbestmateriaal	Verwijderen
8. Toezichtsluik schouw beneden	Asbestmateriaal	Zorgvuldig beheren
14. Pleisterwerk muren	Geen asbest	-
14.1 Code: 250224-BRUS324-PELMUR	Mengmonster	-
15. Pleisterwerk plafonds	Geen asbest	-
15.1 Code: 250224-BRUS324-PEPLA	Mengmonster	-

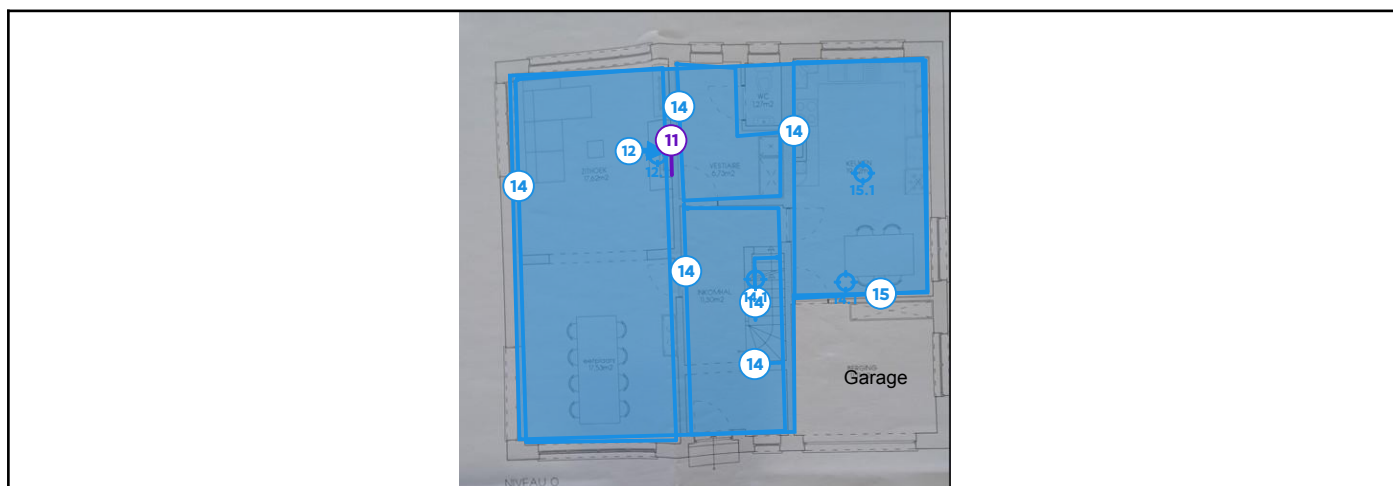
## Plan 1.3: Plan Gelijkvloers

Beschrijving	Type	Actie
11. Tegellijn achter oude faiencetegels	Advies	-
12. Kartonlaagje aan kachelraam	Geen asbest	-
12.1 Code: 250224-BRUS324-KACHKART	Puntmonster	-
14. Pleisterwerk muren	Geen asbest	-
14.1 Code: 250224-BRUS324-PELMUR	Mengmonster	-
15. Pleisterwerk plafonds	Geen asbest	-
15.1 Code: 250224-BRUS324-PEPLA	Mengmonster	-

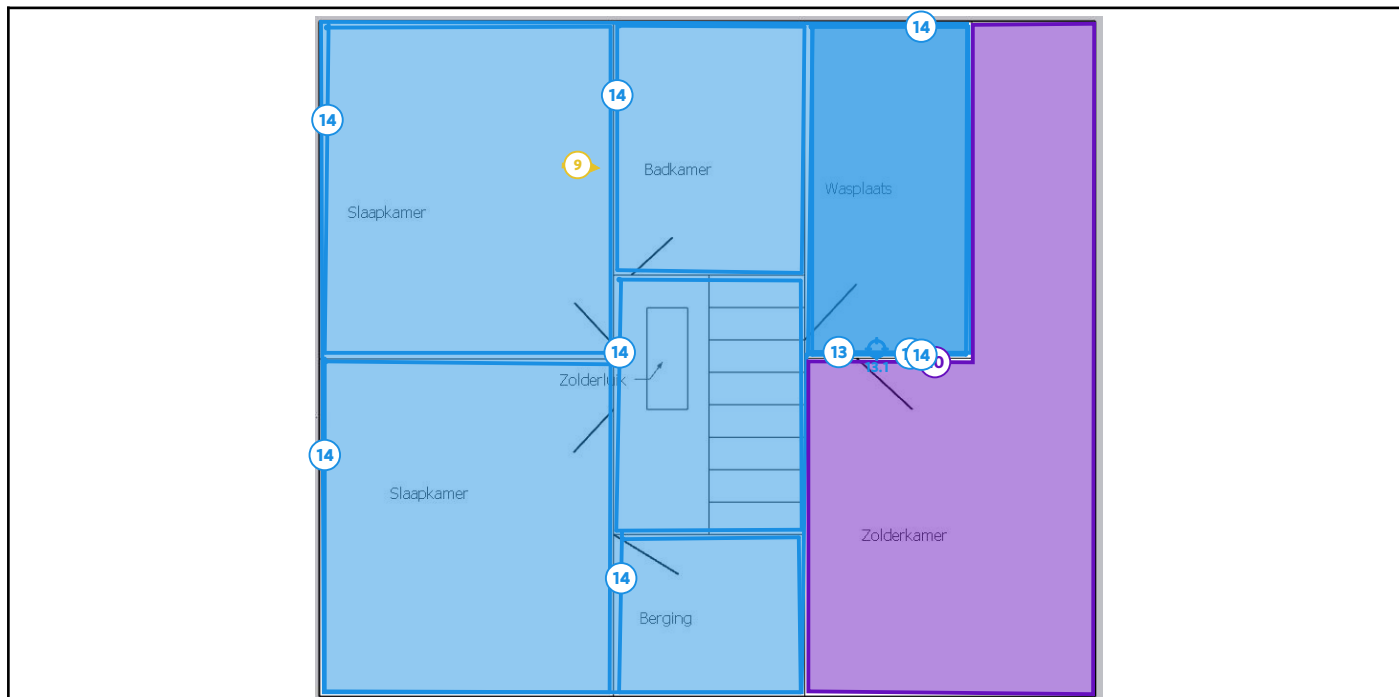
## Plan 1.4: Plan Bovenverdieping

Beschrijving	Type	Actie
9. Toezichtsluik schouw slaapkamer	Asbestmateriaal	Zorgvuldig beheren
10. Onderdak	Advies	-
13. Vinyl wasplaats	Geen asbest	-
13.1 Code: 250224-BRUS324-VINBOV	Puntmonster	-
14. Pleisterwerk muren	Geen asbest	-
15. Pleisterwerk plafonds	Geen asbest	-

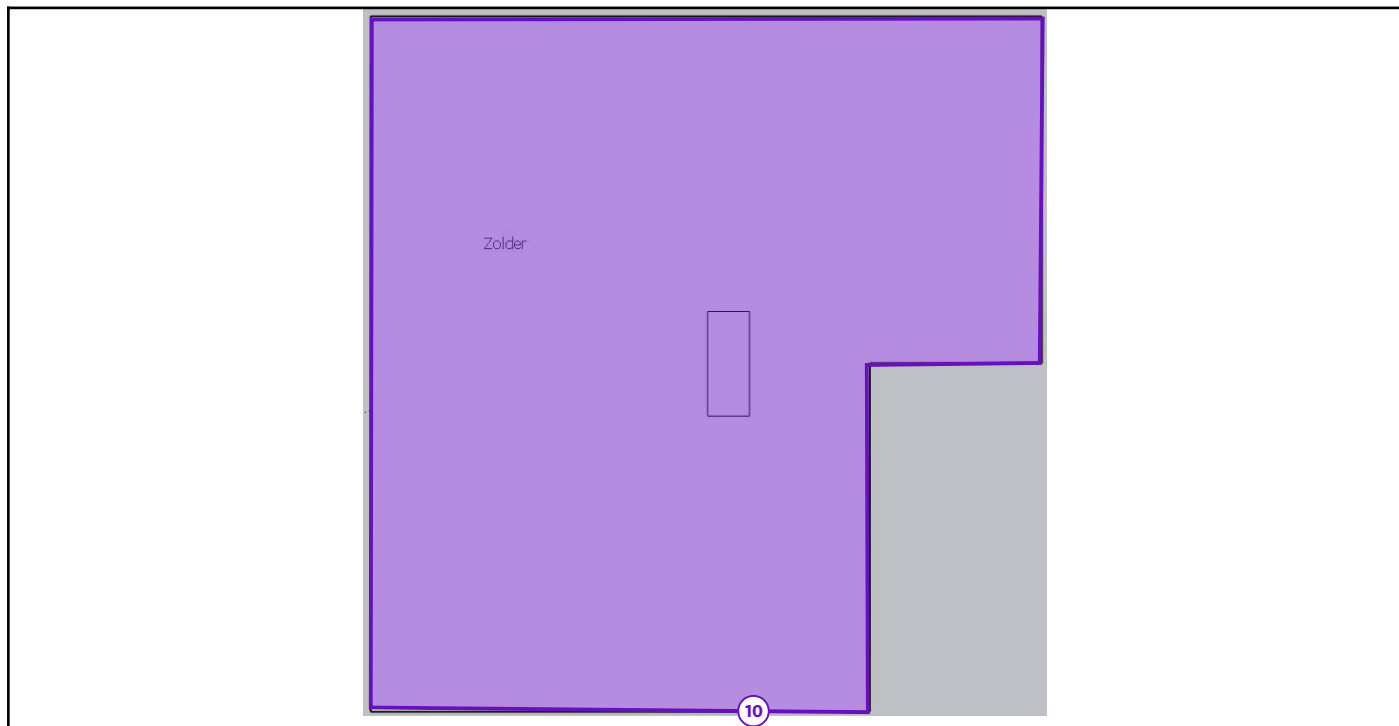
## Plan 1.5: Plan Zolderverdieping

Beschrijving	Type	Actie
10. Onderdak	Advies	-

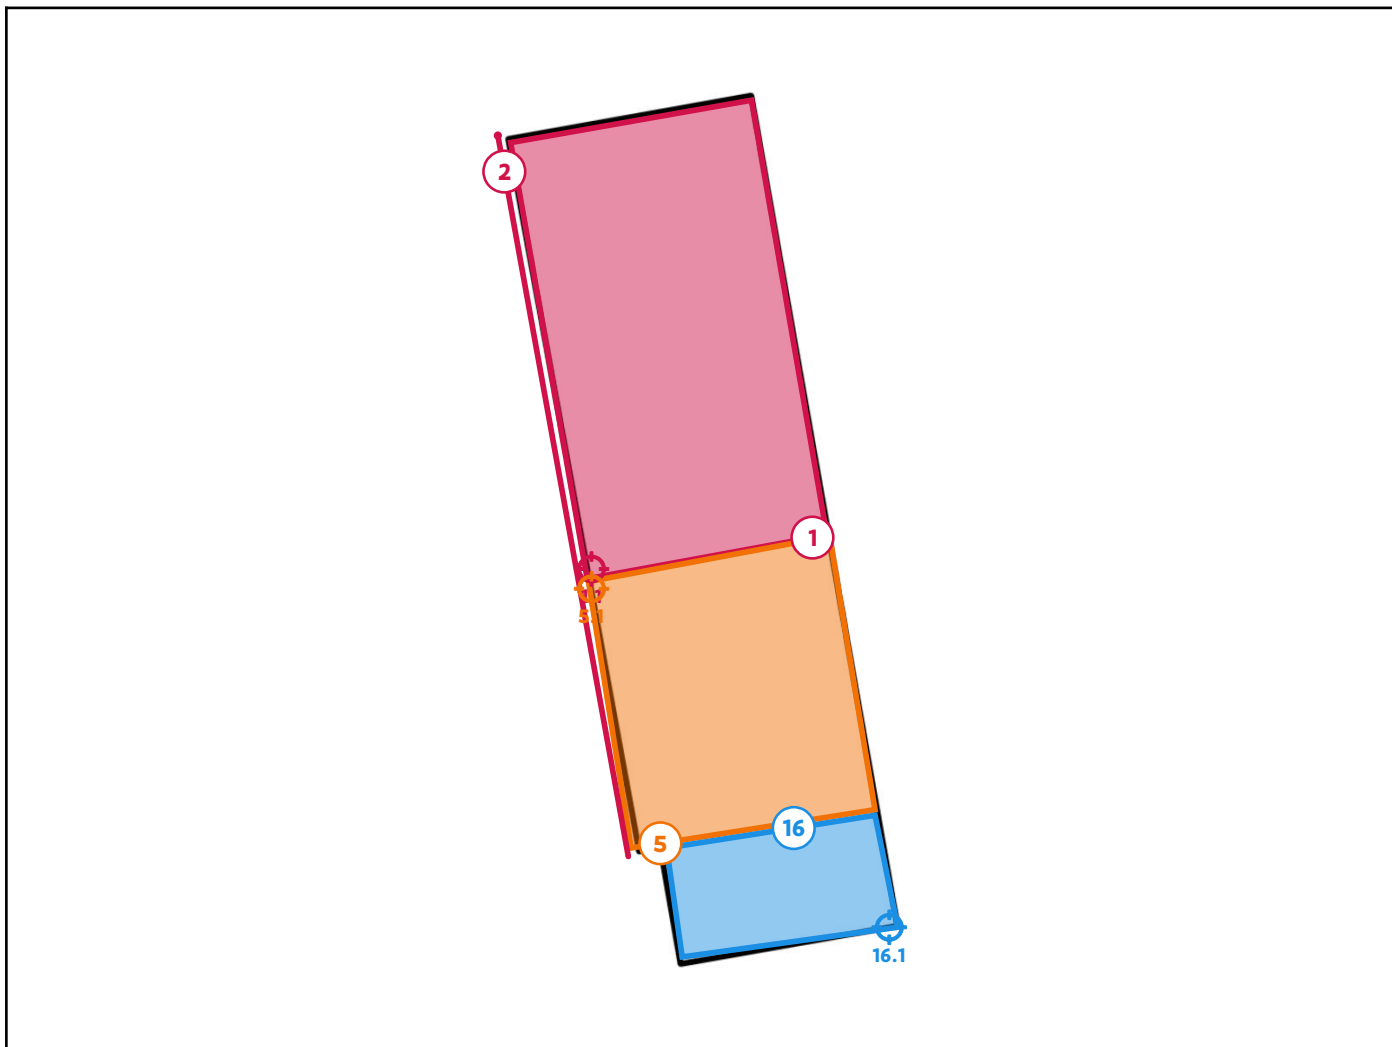
## Plan 2.1: Vrijstaande garage/werkplaats plan

Beschrijving	Type	Actie
1. Rode golfplaten vrijstaande garage	Asbestmateriaal	Dringend verwijderen
1.1 Code: 250224-BRUS324-GOLFPLR	Puntmonster	-
2. Mos op golfplaten	Asbestmateriaal	Dringend verwijderen
5. Grijs golfplaten	Asbestmateriaal	Verwijderen
5.1 Code: 250224-BRUS324-GOLFPLGR	Puntmonster	-
16. Bitumen golfplaten	Geen asbest	-
16.1 Code: 250224-BRUS324-GOLFPLBIT	Puntmonster	-

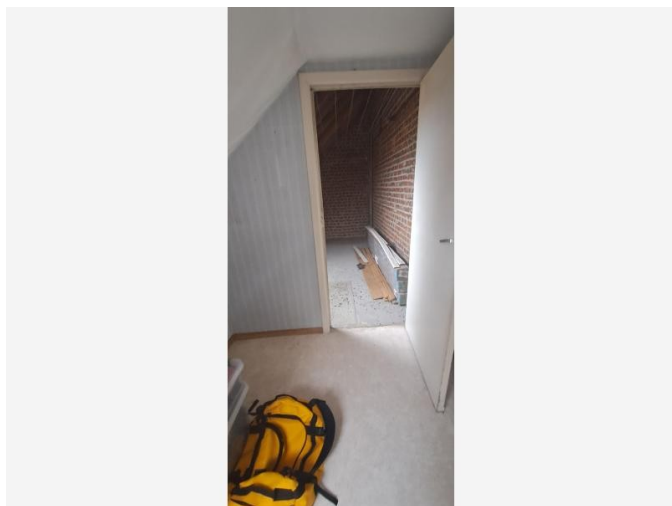
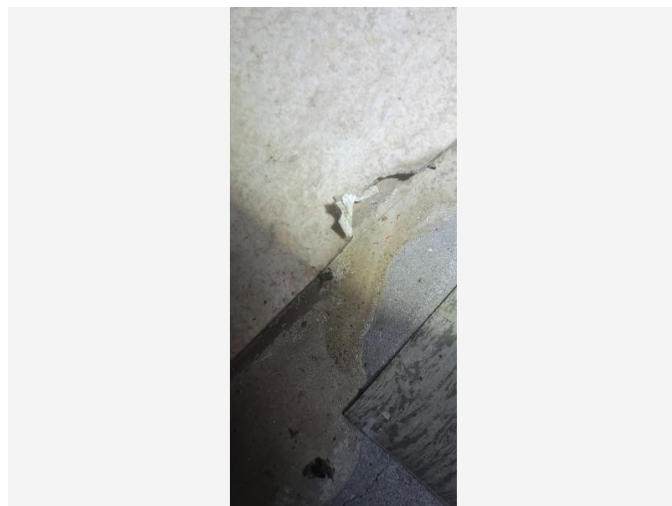
## Fiche 13: Vinyl wasplaats

Geen asbest

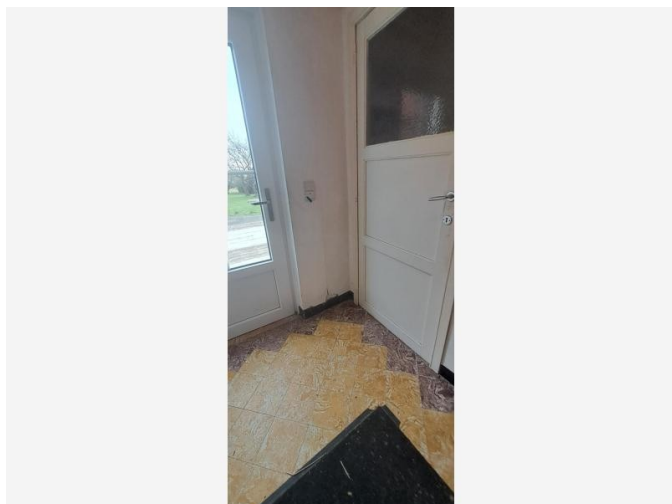
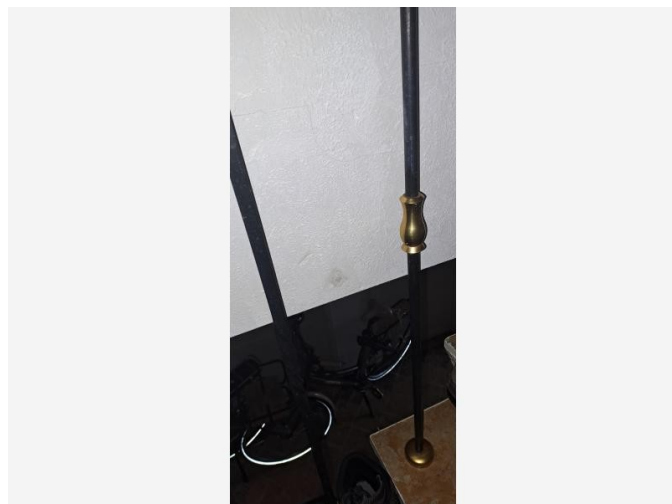
## Fiche 14: Pleisterwerk muren

Geen asbest

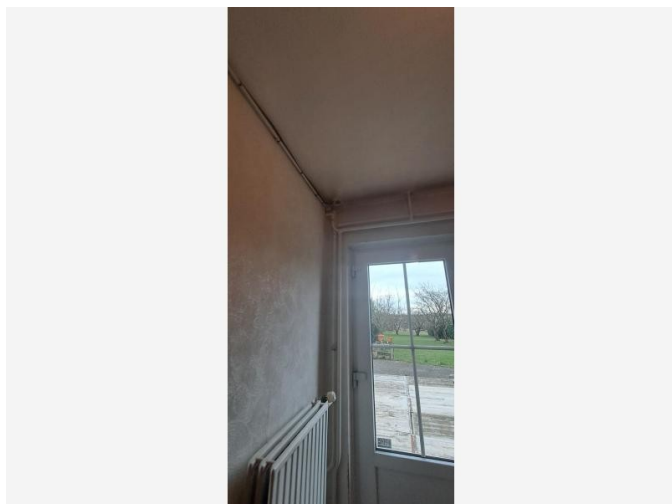
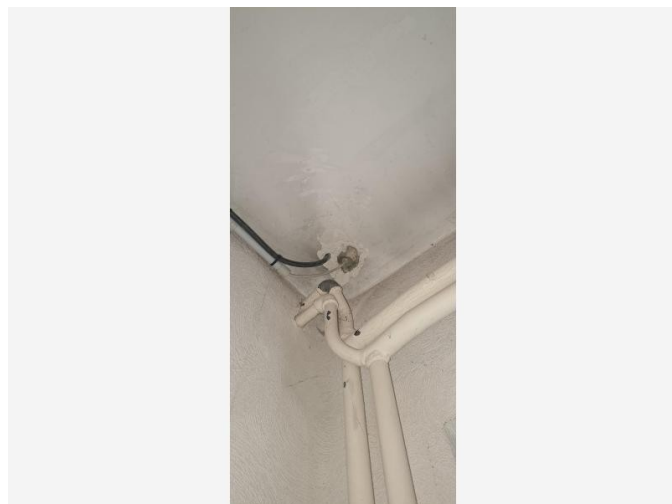
## Fiche 15: Pleisterwerk plafonds

Geen asbest

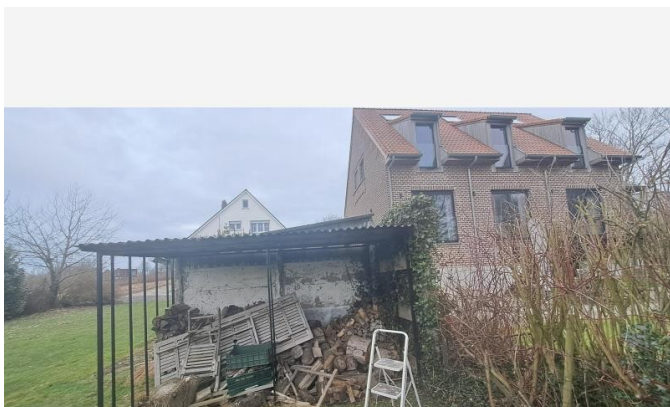
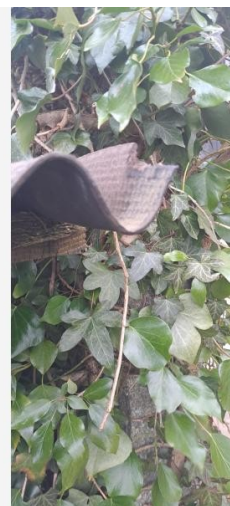
## Fiche 16: Bitumen golfplaten

Geen asbest
