# Asbestinventarisatattest

Lambroekstraat 95, 9230 Wetteren

Attestnummer : 20241224-000292.001

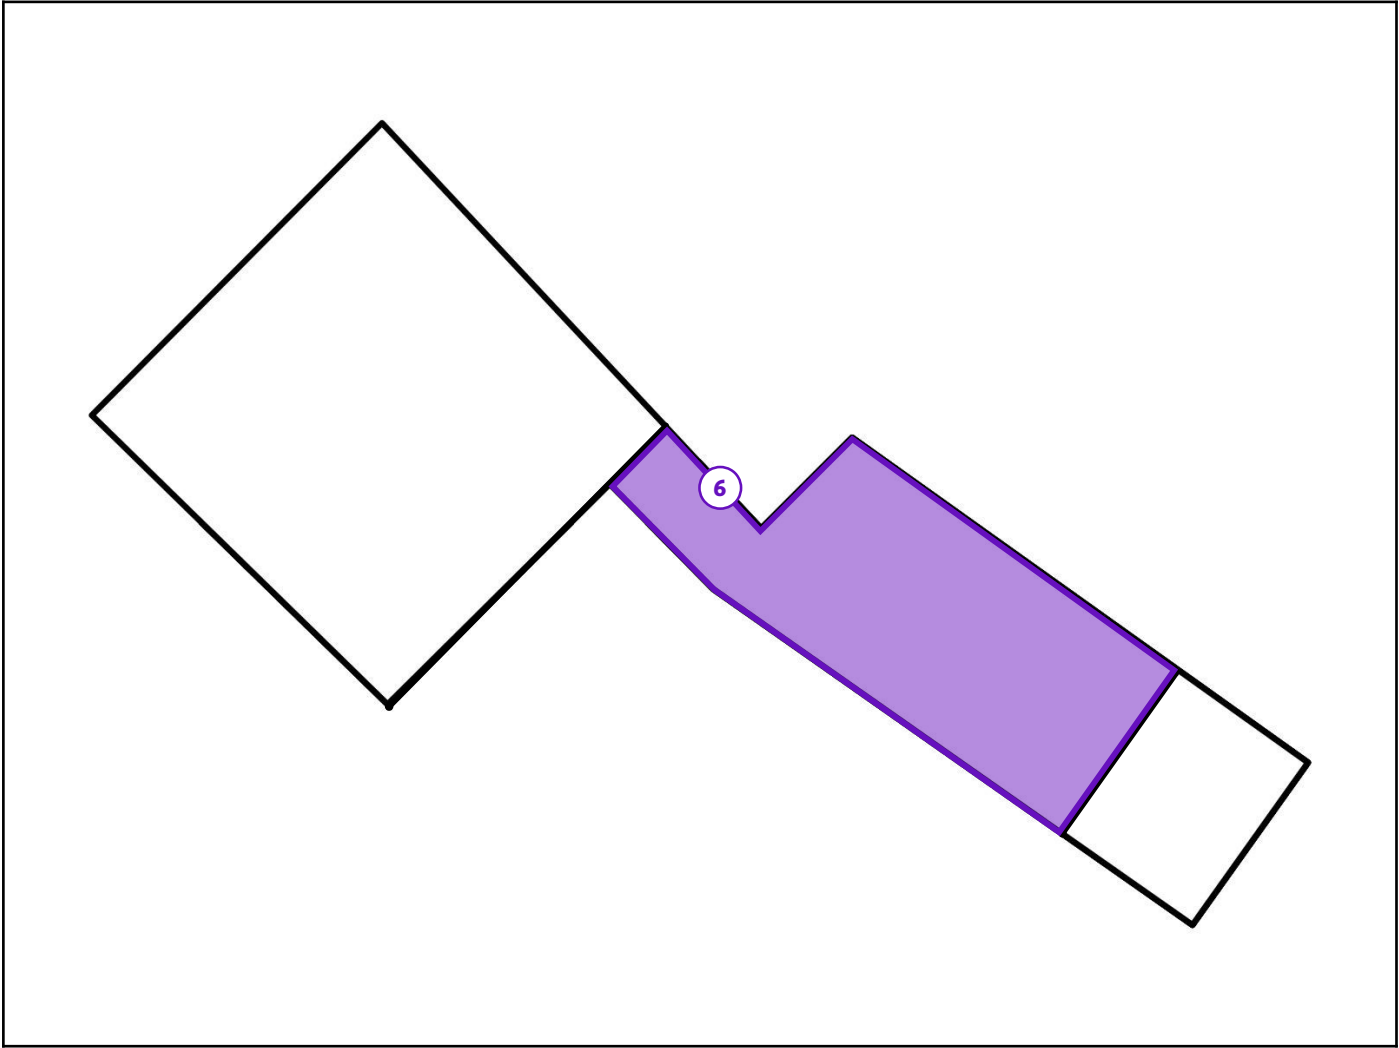
# Plan 1.4: Hoofdgebouw: dakenplan

| Beschrijving | Type | Actie |
|---|---|---|
| 6. Vernieuwd plat dak (2005) | Advies | - |

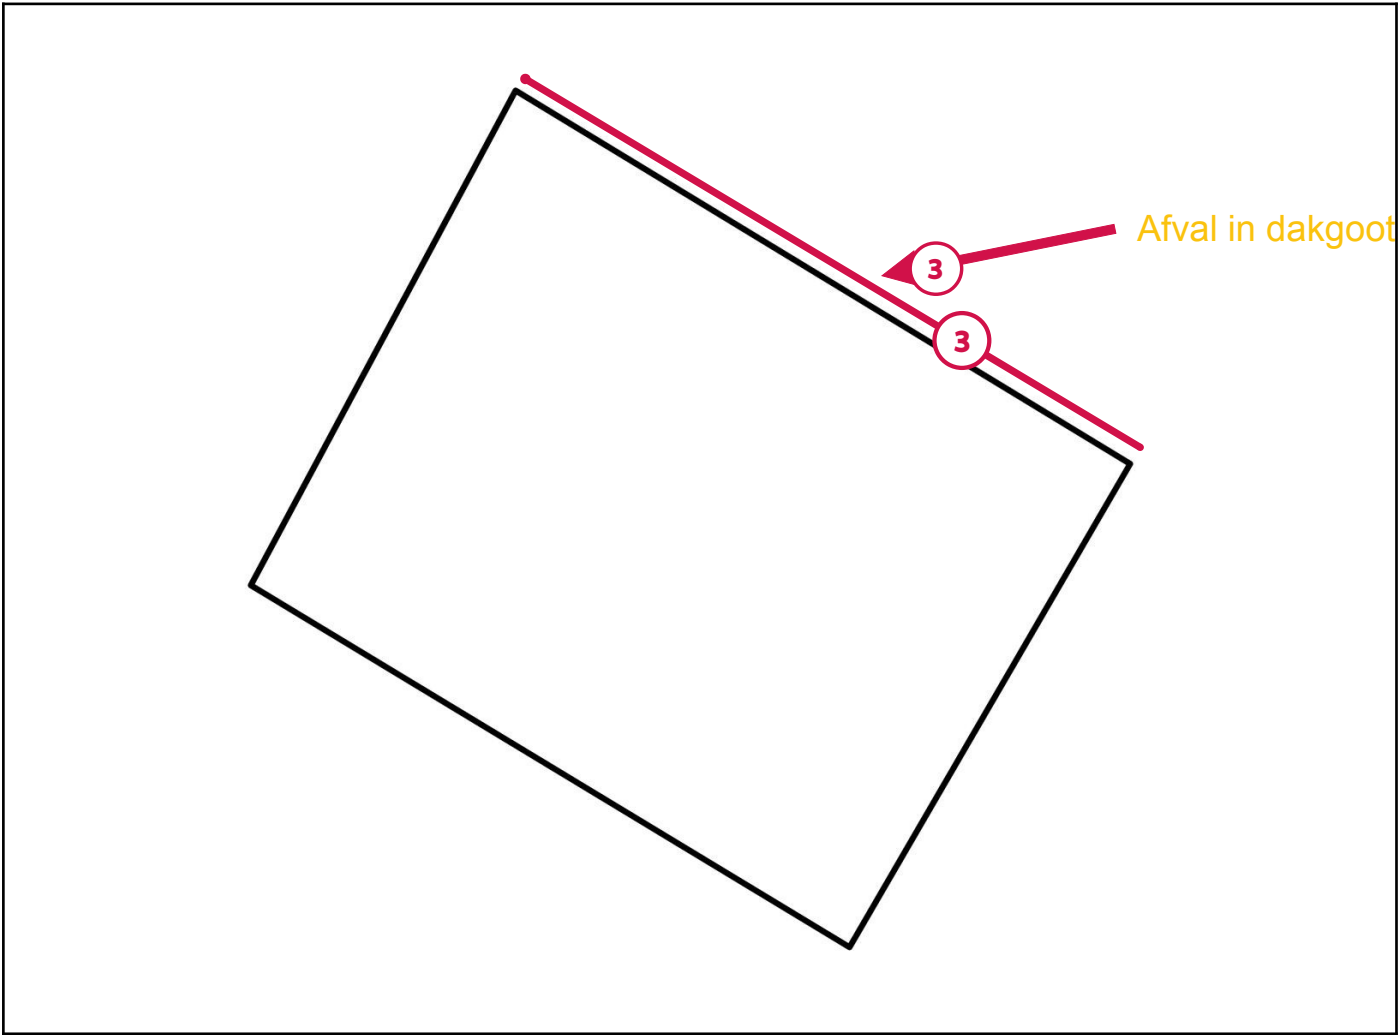
# Plan 4.1: Constructie: GV

| Beschrijving | Type | Actie |
|---|---|---|
| 3. Afval - Dakgoot golfplaten | Asbestmateriaal | Dringend verwijderen |

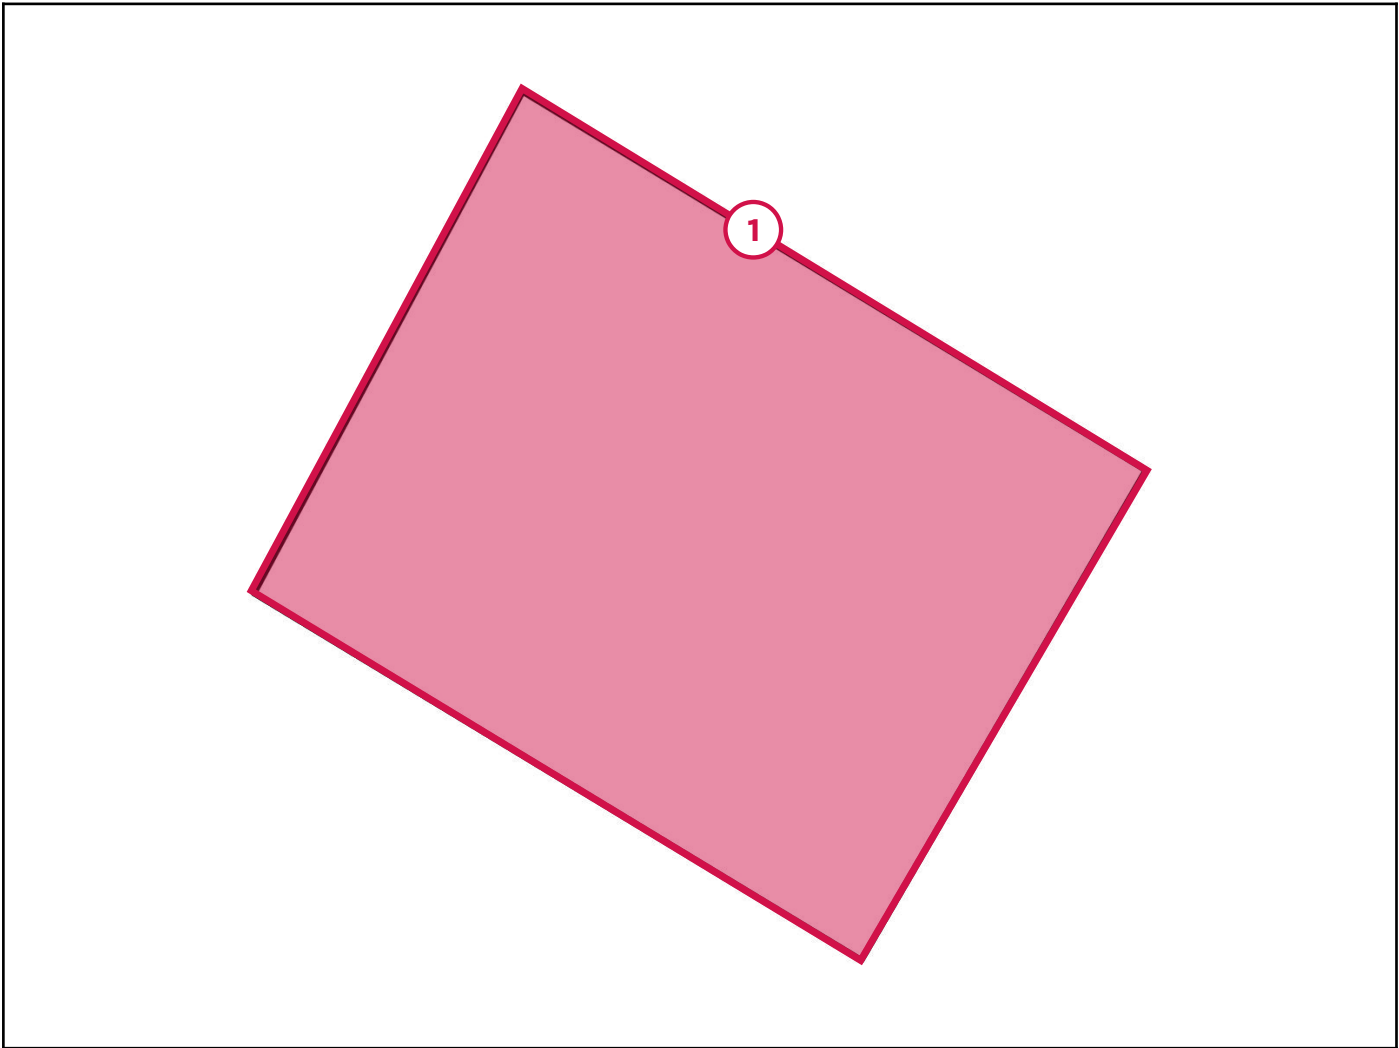
## Plan 4.2: Constructie: dakenplan

| Beschrijving | Type | Actie |
|---|---|---|
| 1. Golfplaten | Asbestmateriaal | Dringend verwijderen |

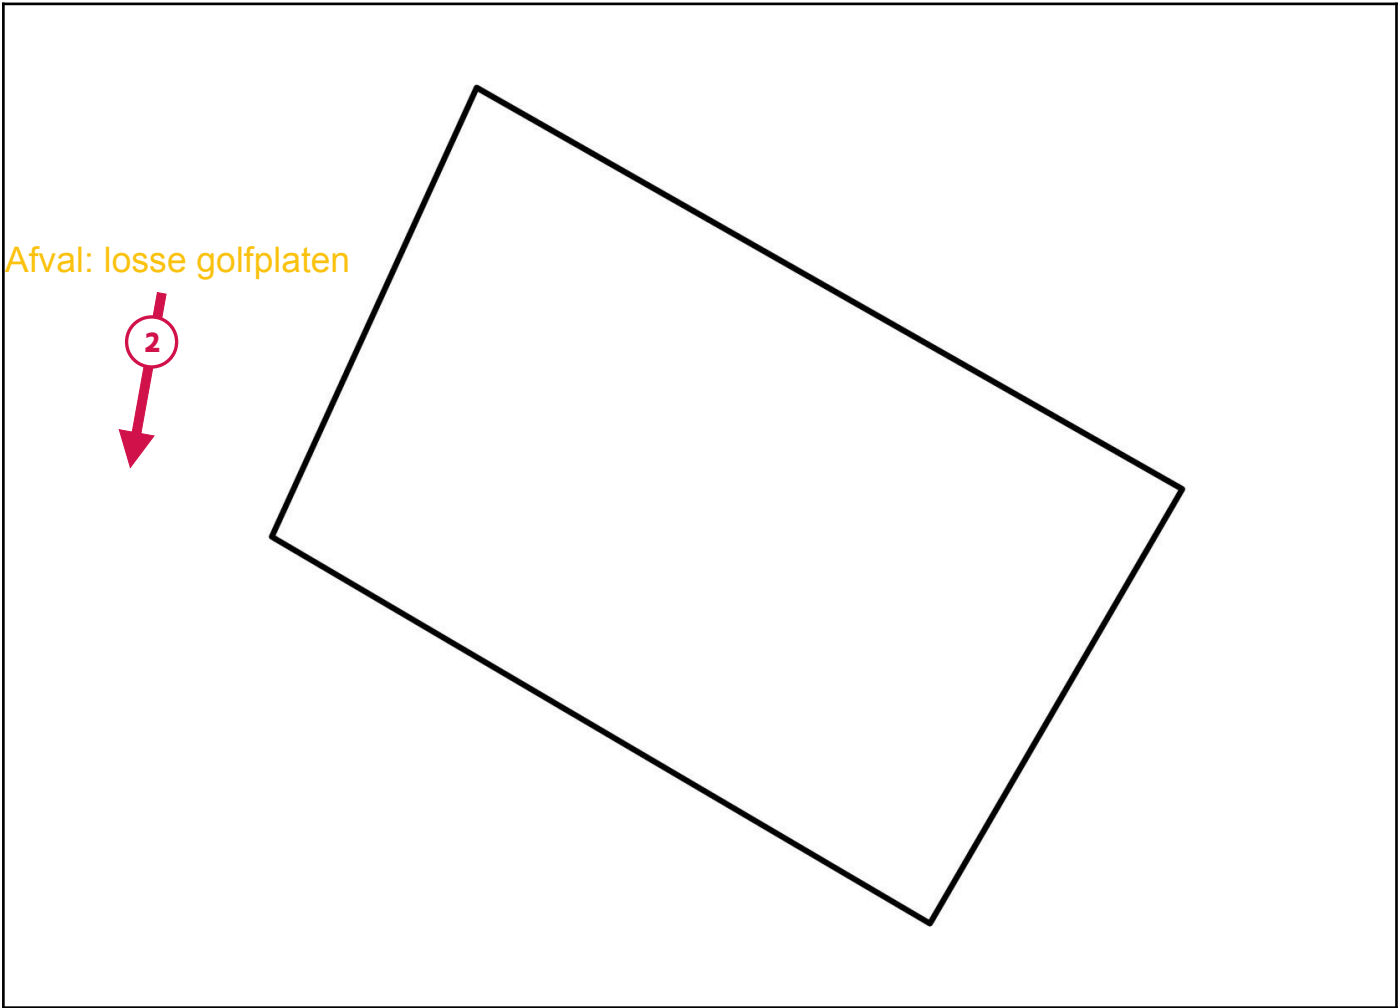
# Plan 5.1: Constructie: GV

| Beschrijving | Type | Actie |
|---|---|---|
| 2. Losse golfplaten | Asbestmateriaal | Dringend verwijderen |

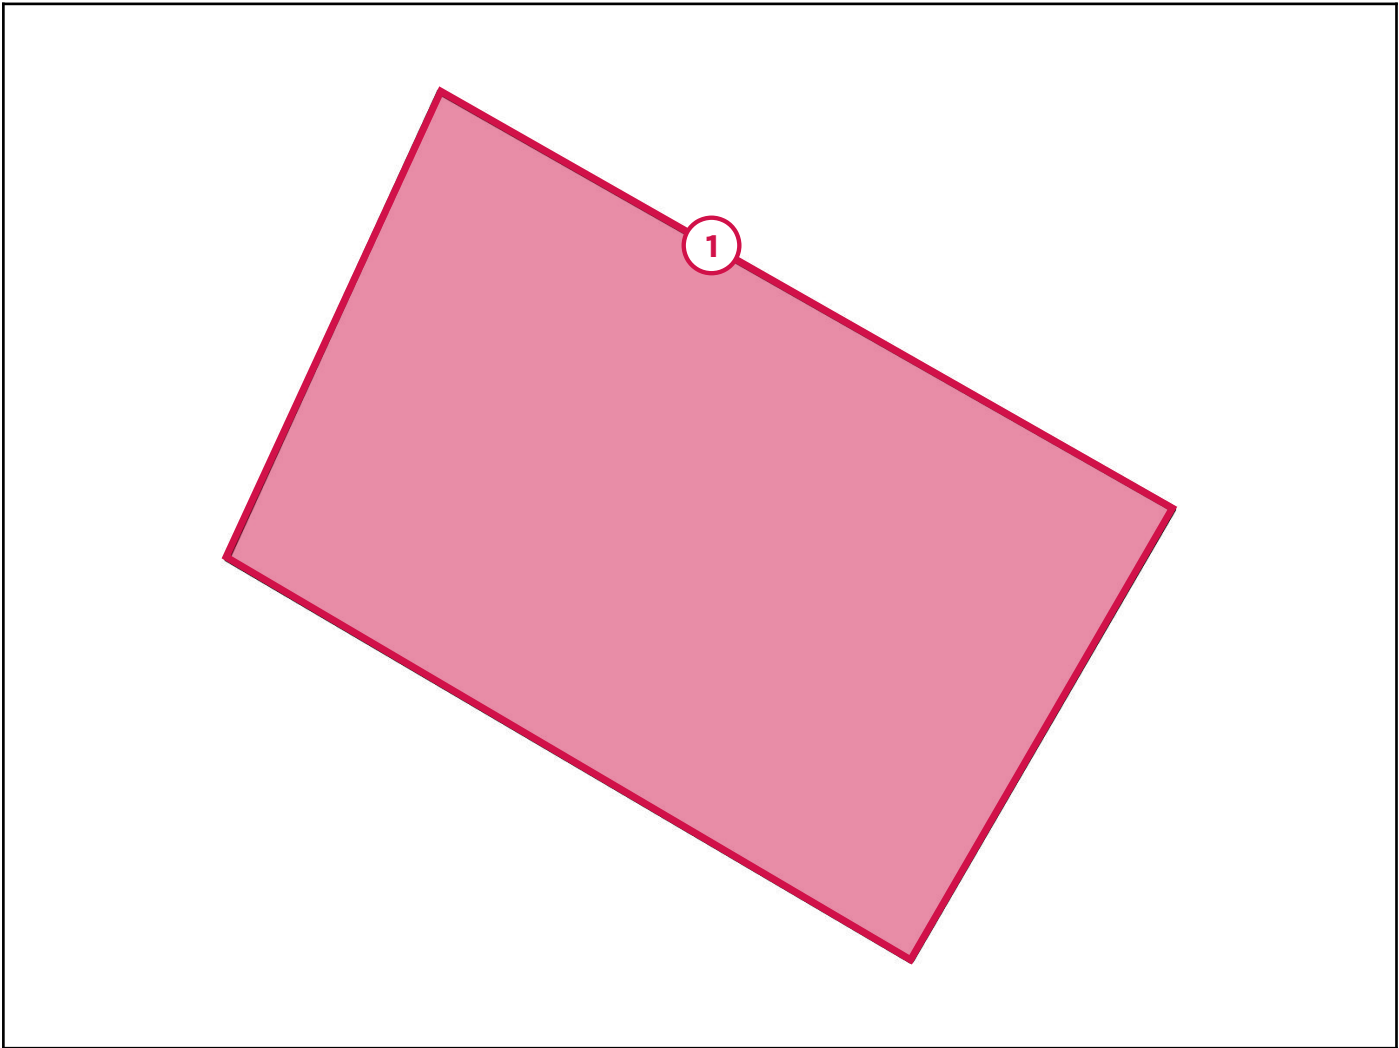
## Plan 5.2: Constructie: dakenplan

| Beschrijving | Type | Actie |
|---|---|---|
| 1. Golfplaten | Asbestmateriaal | Dringend verwijderen |
