# Asbestinventarisatetest

Stationssteenweg 23, 2560 Nijlen

Attestnummer : 20240820-000354.000

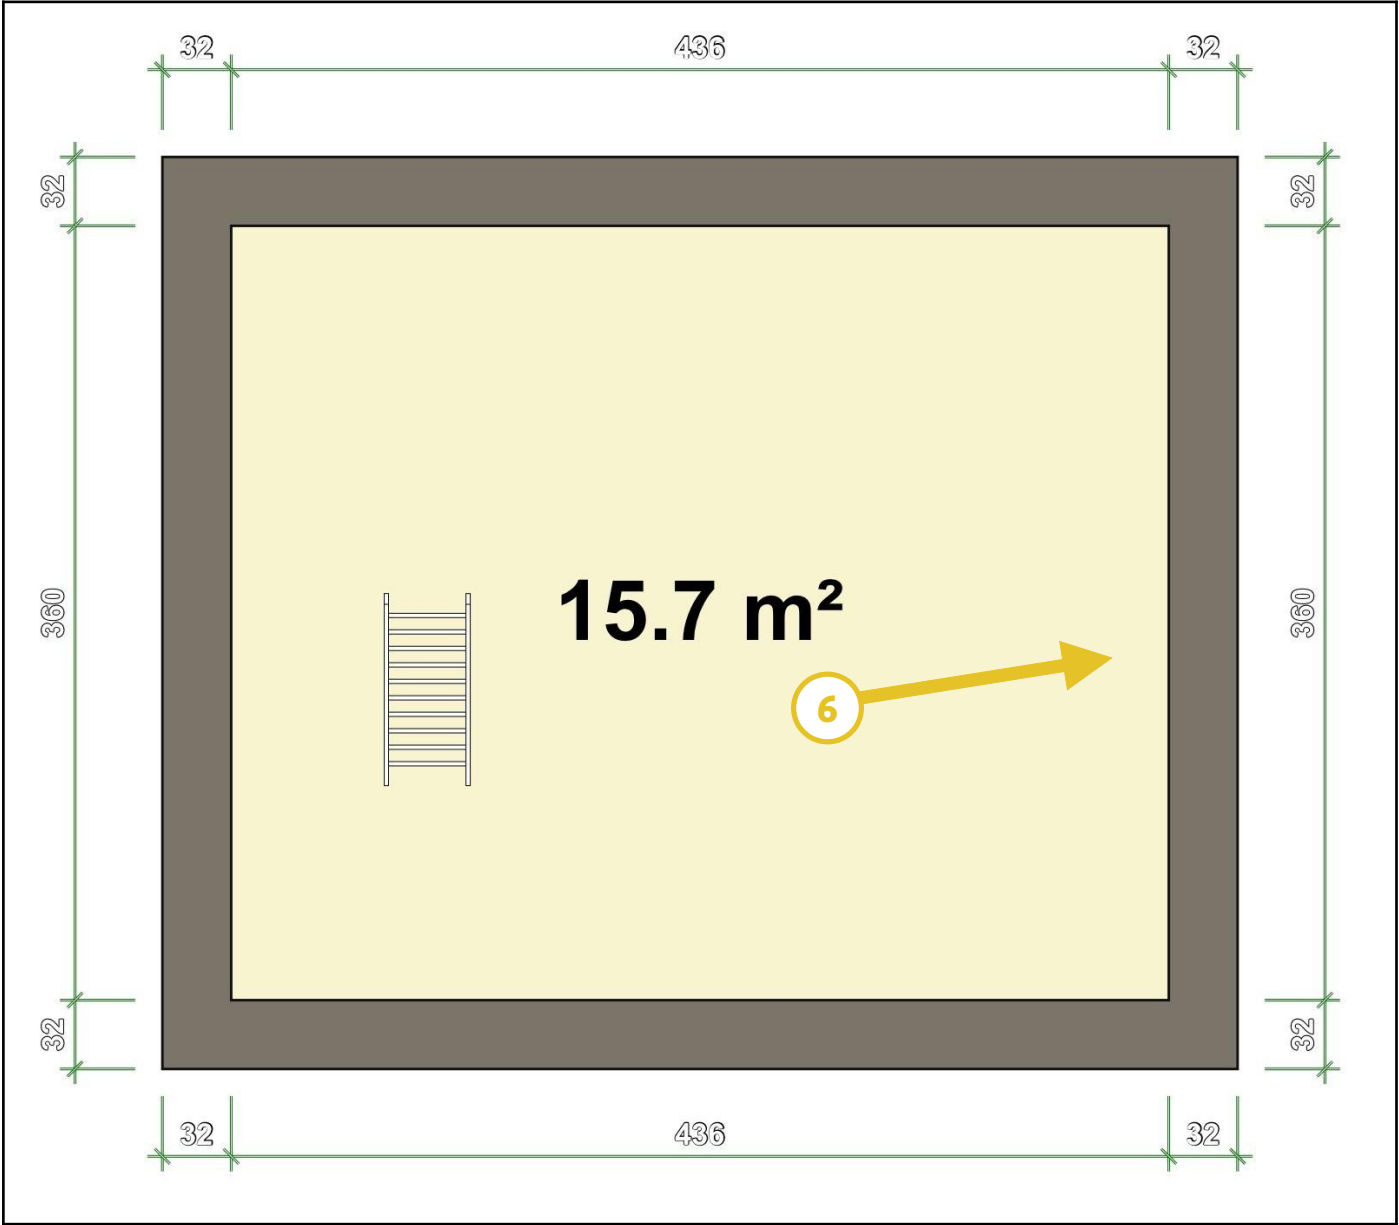
# Plan 1.4: Zolder

| Beschrijving | Type | Actie |
|---|---|---|
| 6. Lei onder gemetste schouw op zolder | Asbestmateriaal | Zorgvuldig beheren |
