# Asbestinventarisatetest

Pladijsstraat 9, 8460 Oudenburg

Attestnummer : 20250417-000193.000

Uitgegeven op : 17.04.2025

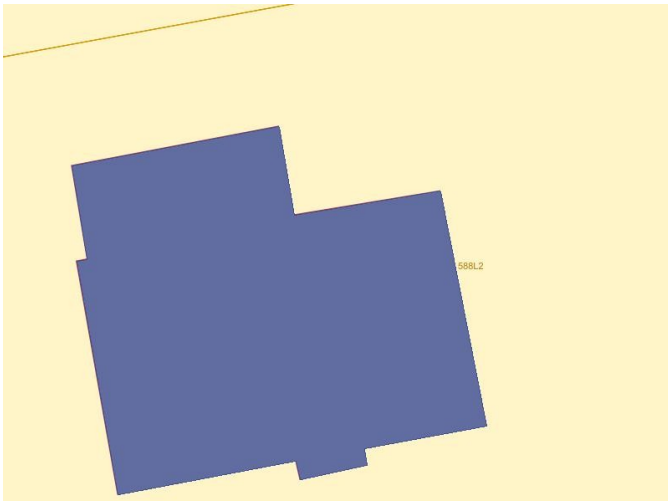
## Zone 1: Hoofdgebouw

- 1 Asbestmateriaal**
- 0 Beperkingen
- 0 Uitsluitingen
- 0 Roerende goederen
- 0 Puin, steenslag, (water)bodem
- 1 Advies**
- 1 Geen asbest**

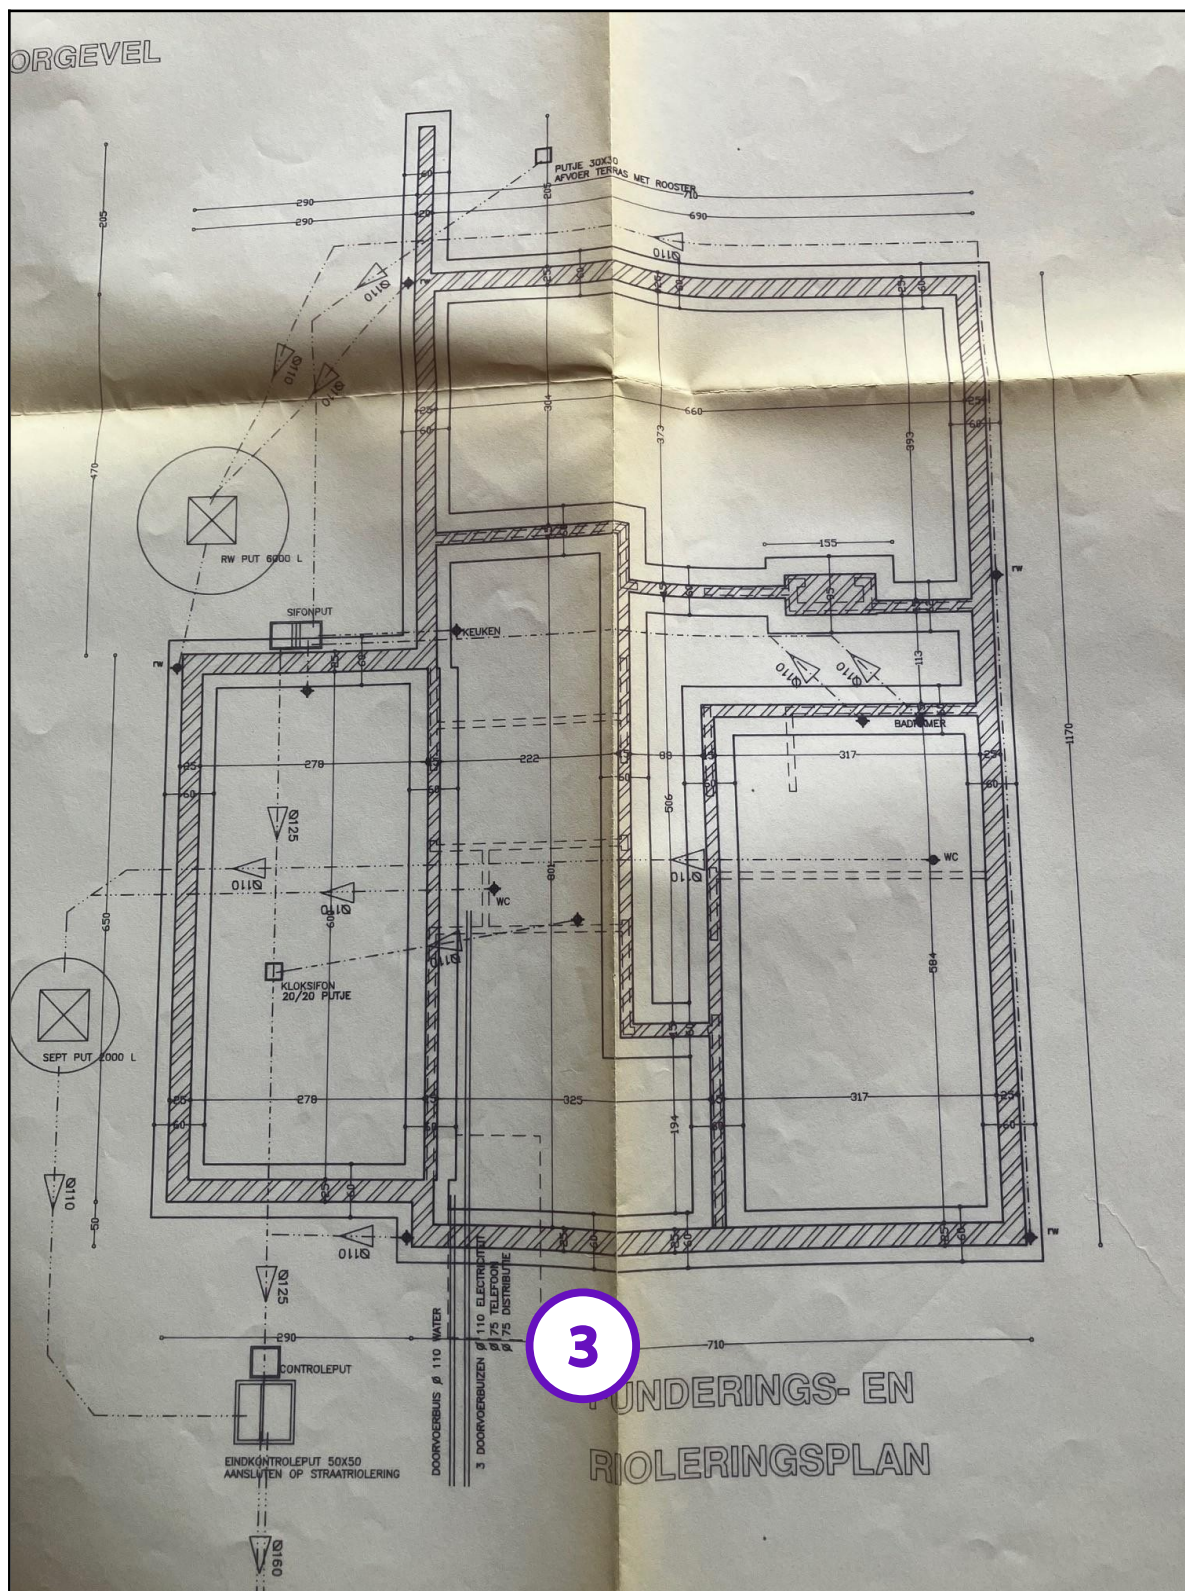
## Plan 1.3: plan gebouw

| 3. Hout skeletbouw | Advies | - |

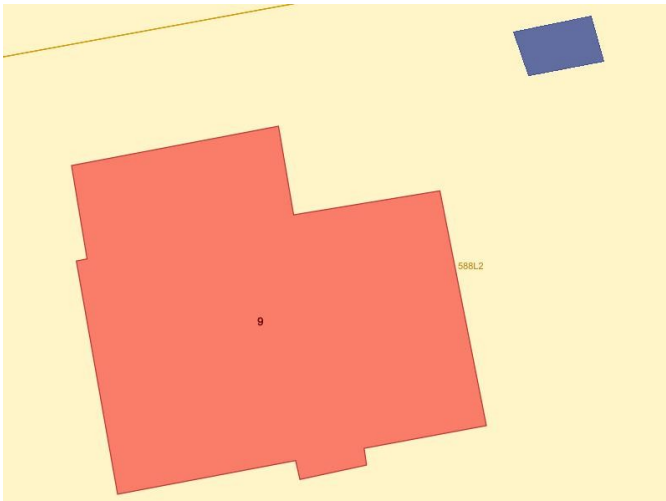
## Zone 2: Tuinhuis

- 0 Asbestmaterialen
- 0 Beperkingen
- 1 Uitsluiting
- 0 Roerende goederen
- 0 Puin, steenslag, (water)bodem
- 0 Adviezen
- 0 Geen asbest
