# Asbestinventarisatetest

Spoorwegstraat 25, 9070 Destelbergen

Attestnummer : 20250324-000335.000

**Niet-asbestveilig**

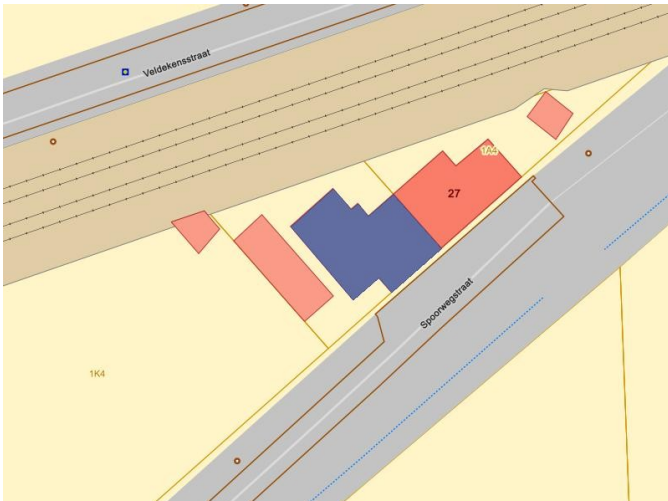
## Zone 1: Hoofdgebouw

- 3 Asbestmaterialen**
- 2 Beperkingen**
- 0 Uitsluitingen
- 0 Roerende goederen
- 0 Puin, steenslag, (water)bodem
- 4 Adviezen**
- 2 Geen asbest**

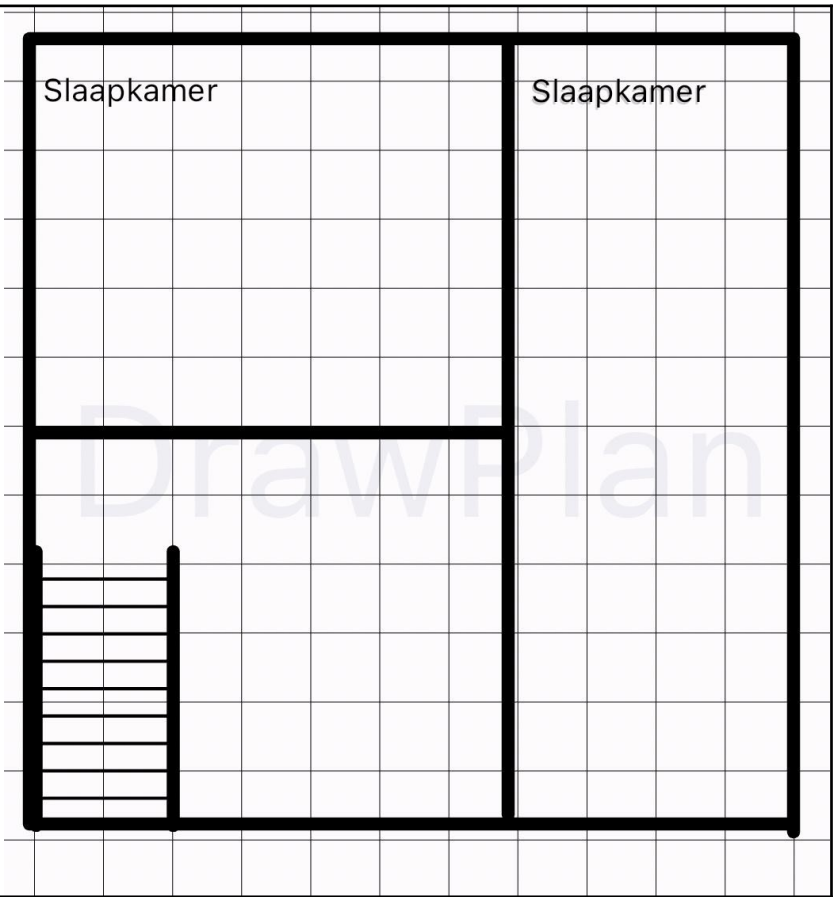
### Plan 1.3: Vd1

Plafonds in gyproc.  
Muren uit gyproc.
