# Asbestinventarisatetest

Ledebaan 197, 9300 Aalst

Attestnummer : 20250409-000328.000

Uitgegeven op : 09.04.2025

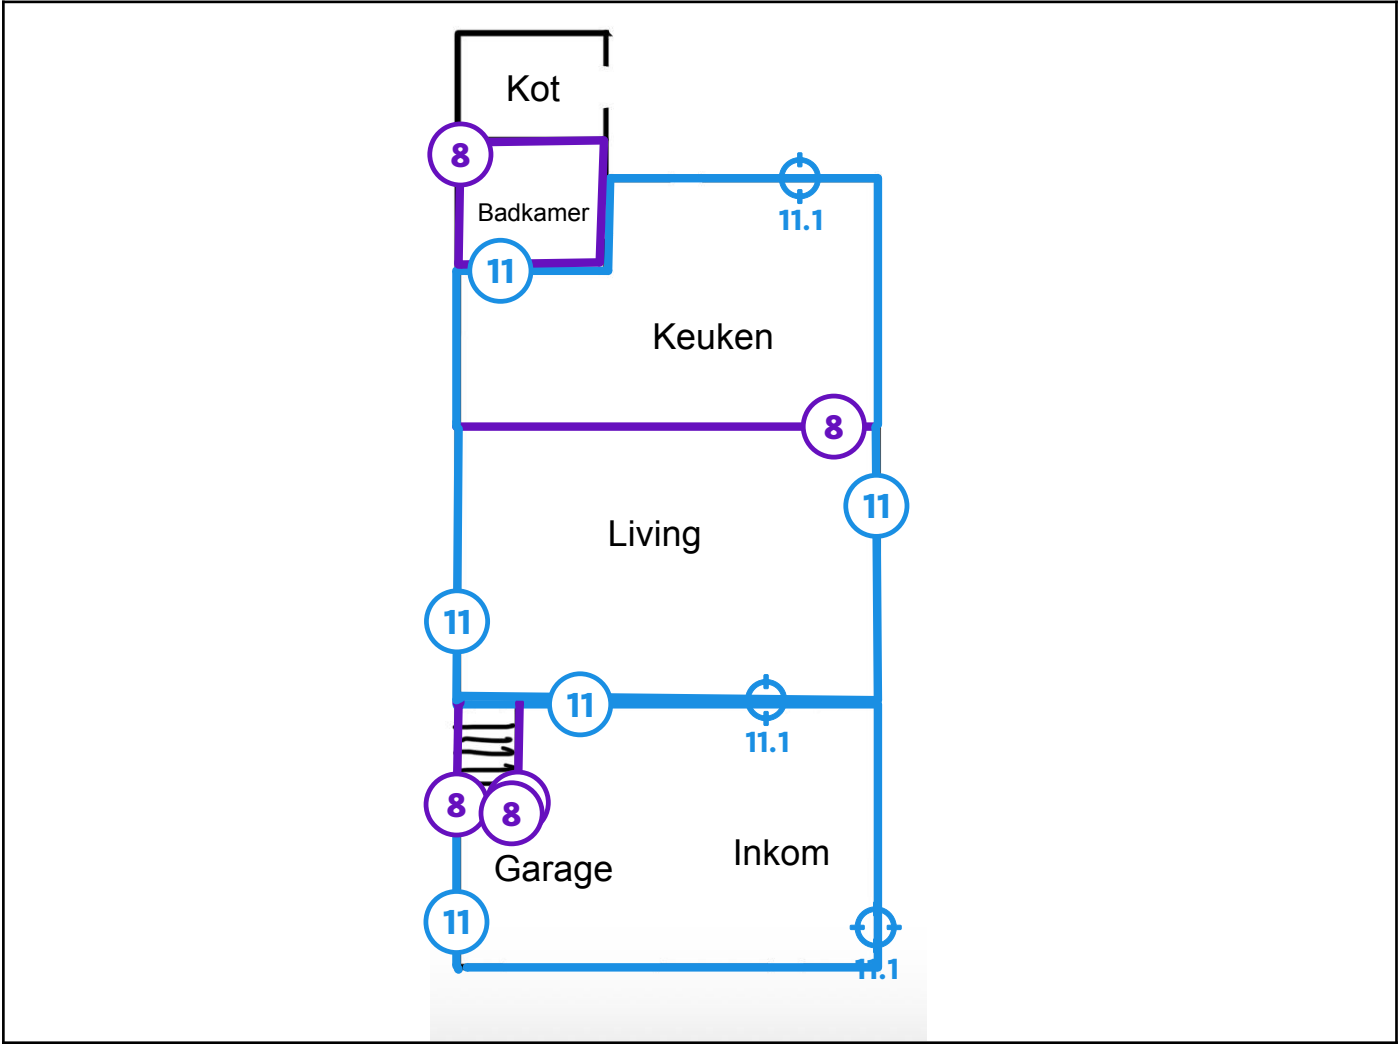
# Plan 1.1: Grondplan gelijkvloers

| Beschrijving | Type | Actie |
|---|---|---|
| 11.1 Code: 45574/01 | Mengmonster | - |

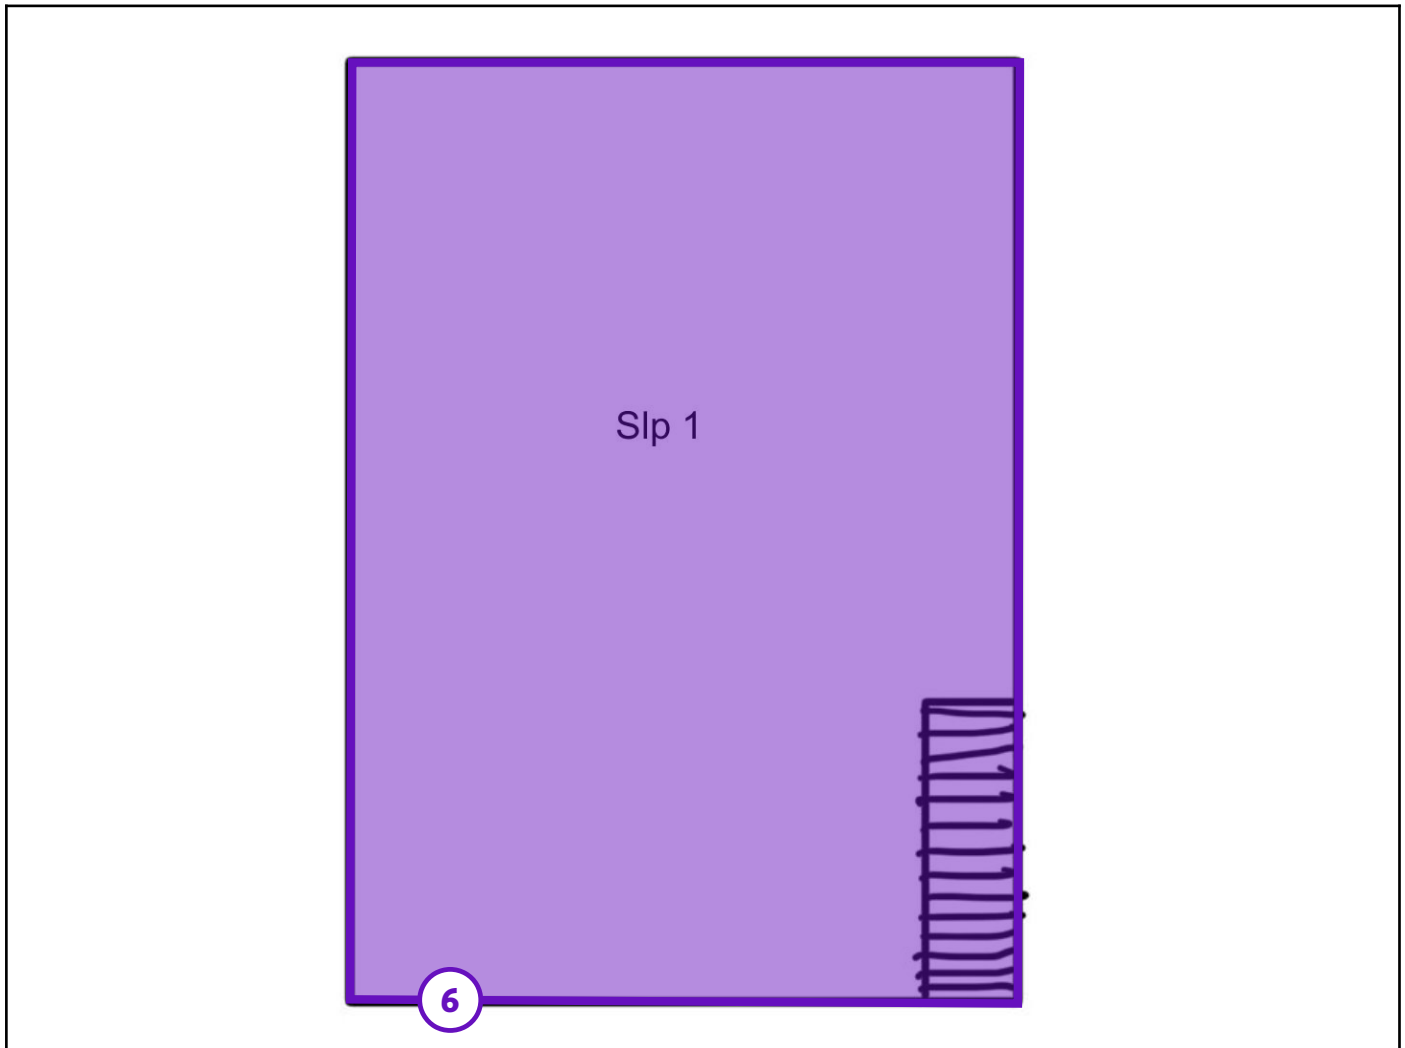
## Plan 1.4: Grondplan verdieping

| Beschrijving | Type | Actie |
|---|---|---|
| 6. Valse plafonds | Advies | - |

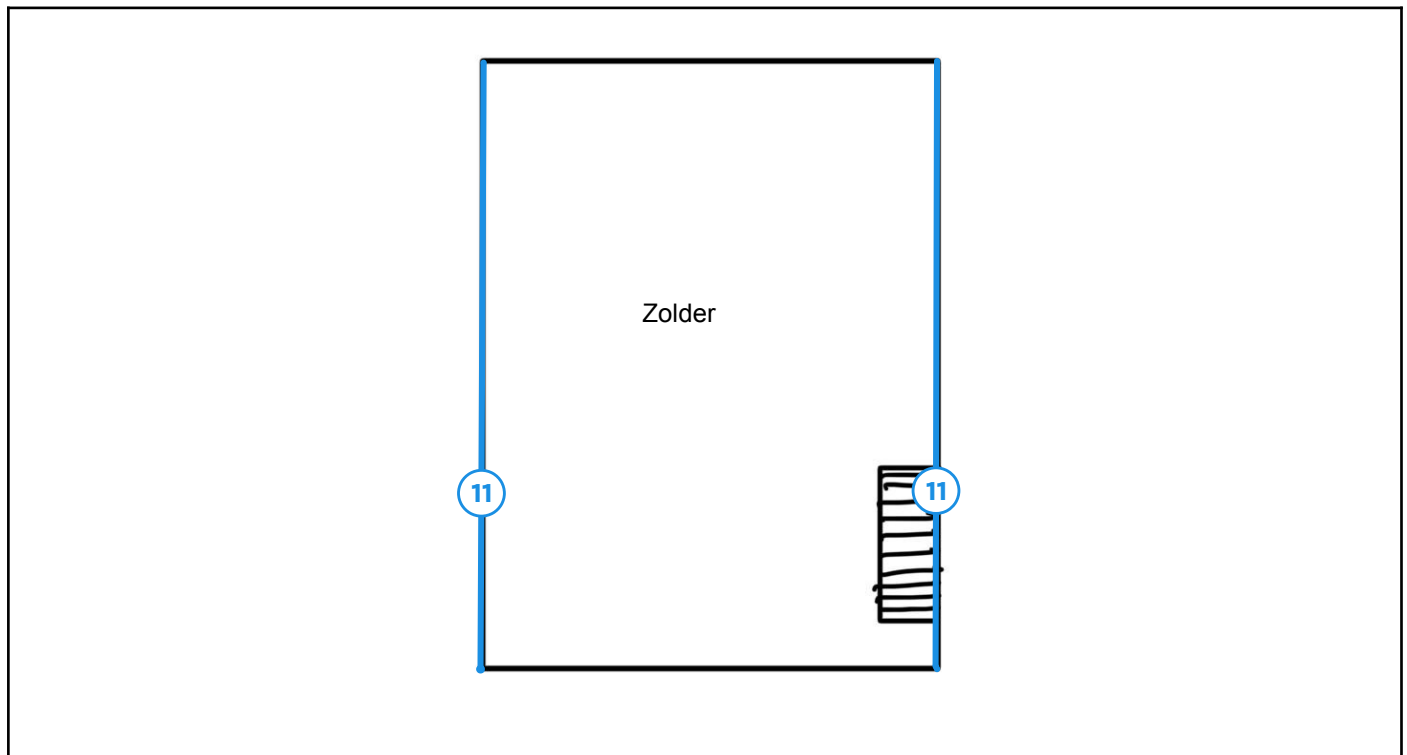
## Plan 1.5: Grondplan zolder

| Beschrijving | Type | Actie |
|---|---|---|
| 11. Pleisterwerk muren | Geen asbest | - |

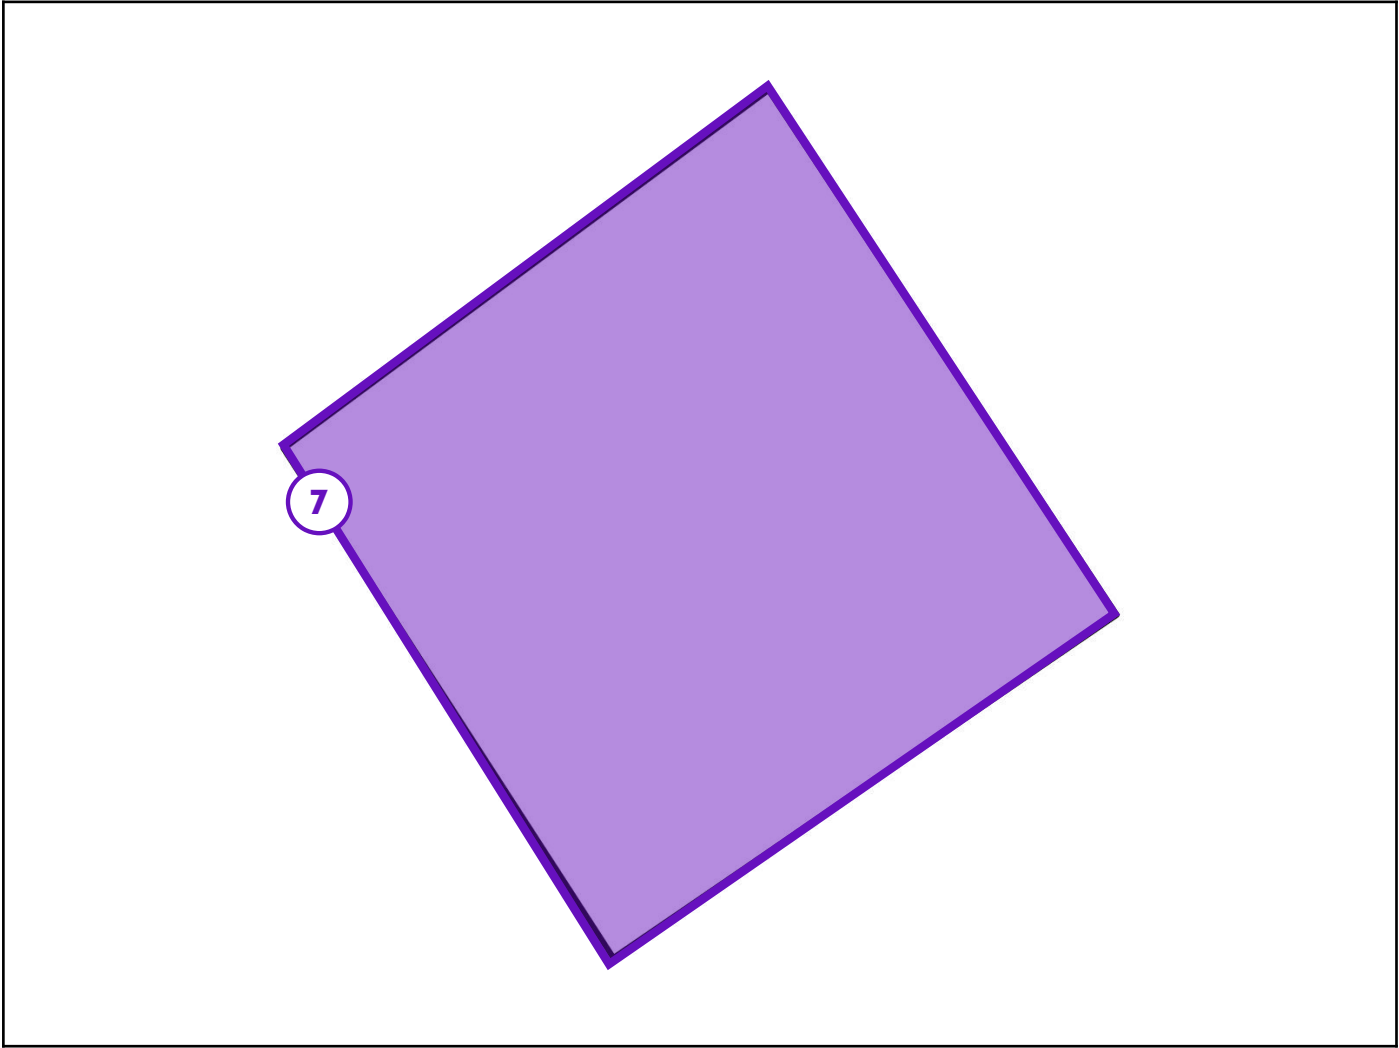
# Plan 2.1: Tuinhuis plan

| Beschrijving | Type | Actie |
|---|---|---|
| 7. Tuinhuis | Advies | - |
