# Asbestinventarisatetest

Meerlaan 3, 9550 Herzele

Attestnummer : **20250130-000051.000**

Uitgegeven op : **30.01.2025**

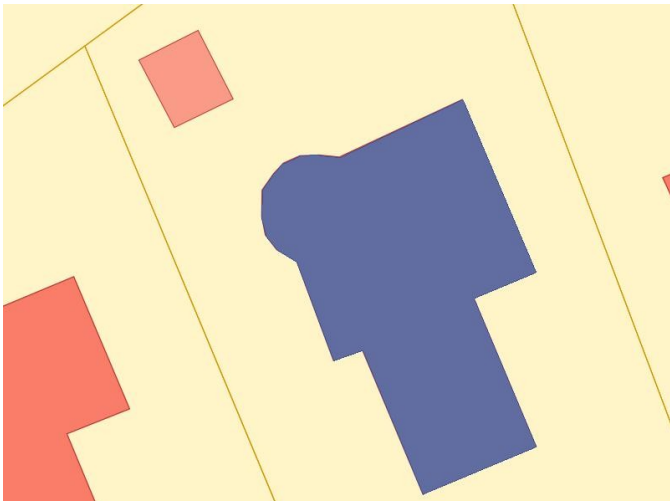
## Zone 1: Hoofdgebouw

Tijdens de inspectie vastgesteld:

- 0 Asbestmaterialen
- 0 Beperkingen
- 0 Uitsluitingen
- 0 Roerende goederen
- 0 Puin, steenslag, (water)bodem
- 2 Adviezen
- 5 Geen asbest

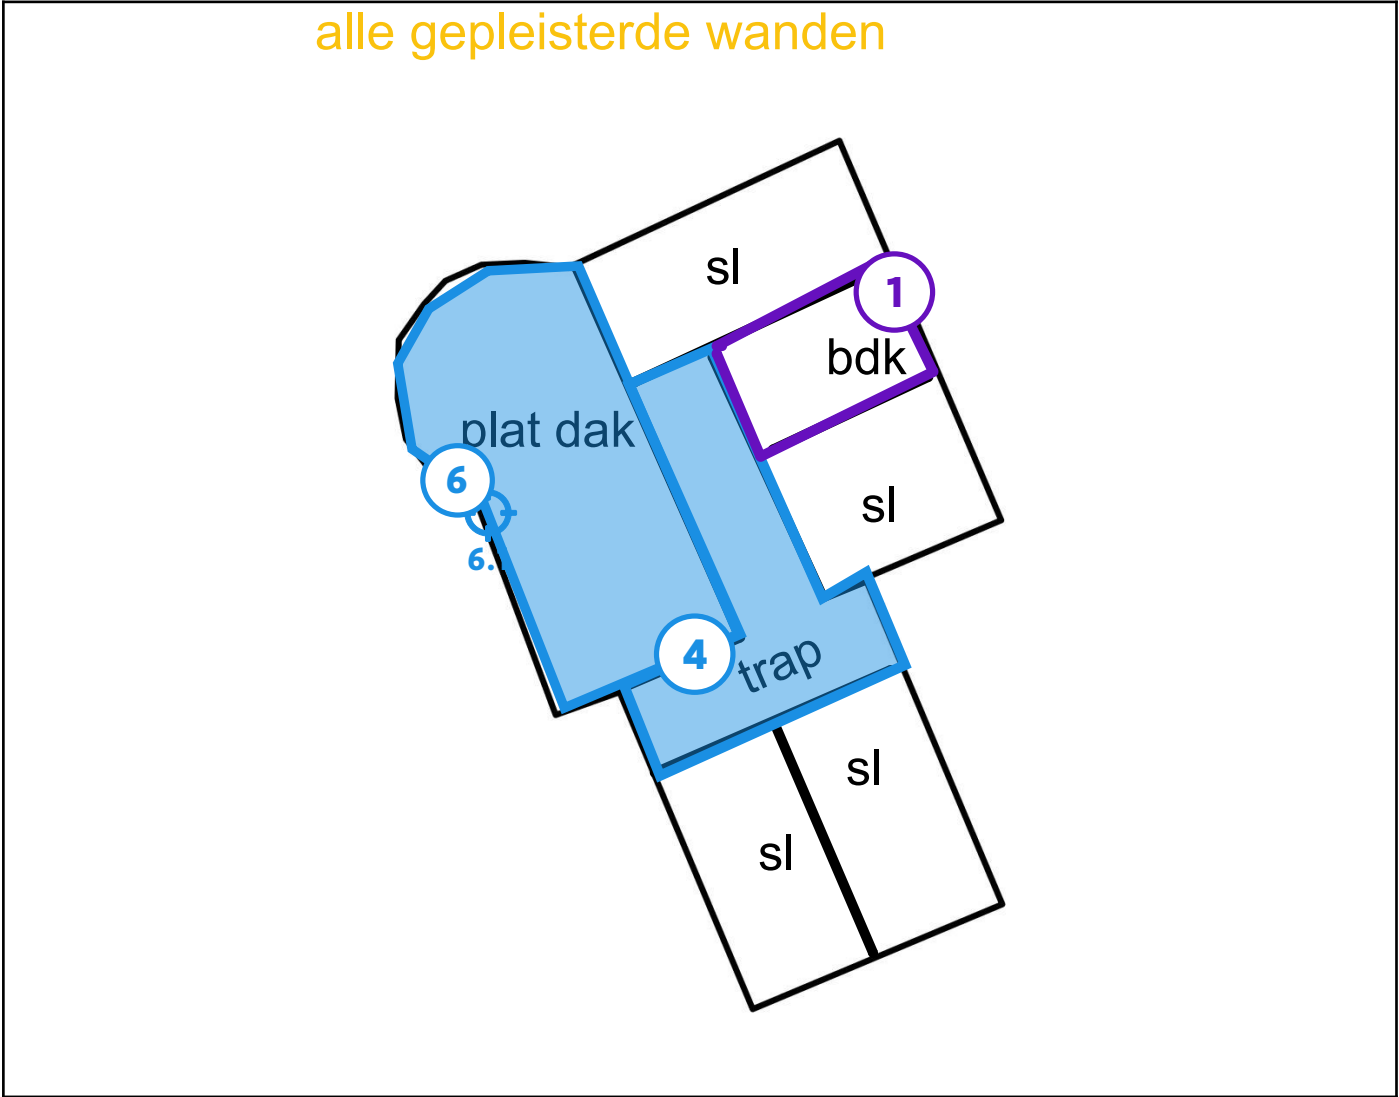
# Plan 1.2: Hoofdgebouw plan 1e

| Beschrijving | Type | Actie |
|---|---|---|
| 7. pleisterwerk wanden | Geen asbest | - |

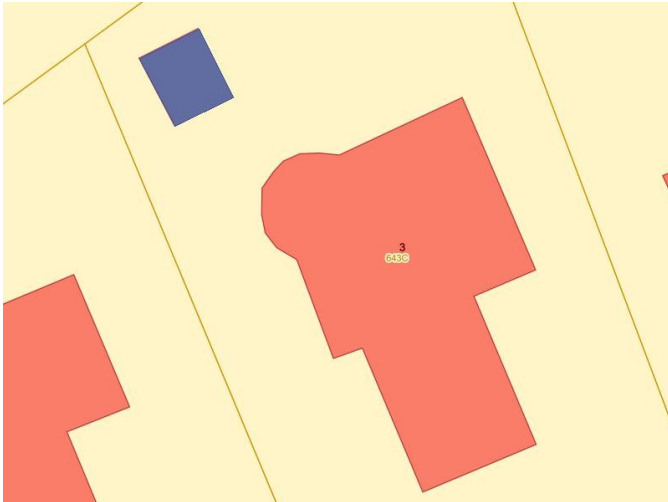
## Zone 2: Tuinhuis

Tijdens de inspectie vastgesteld:

- 0 Asbestmaterialen
- 0 Beperkingen
- 0 Uitsluitingen
- 0 Roerende goederen
- 0 Puin, steenslag, (water)bodem
- 0 Adviezen
- 0 Geen asbest

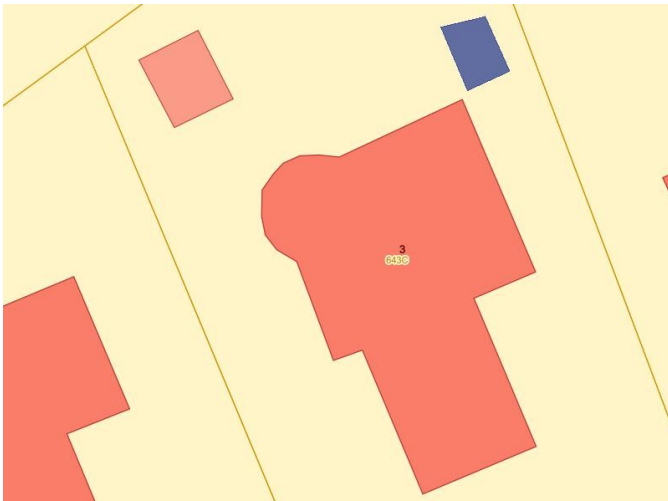
## Zone 3: Tuinhuis 2

Tijdens de inspectie vastgesteld:

- 0 Asbestmaterialen
- 0 Beperkingen
- 0 Uitsluitingen
- 0 Roerende goederen
- 0 Puin, steenslag, (water)bodem
- 0 Adviezen
- 0 Geen asbest
