Asbestinventarisatetest

Kasteelstraat 36, 9550 Herzele

Attestnummer : 20250318-000081.000

Uitgegeven op : 18.03.2025

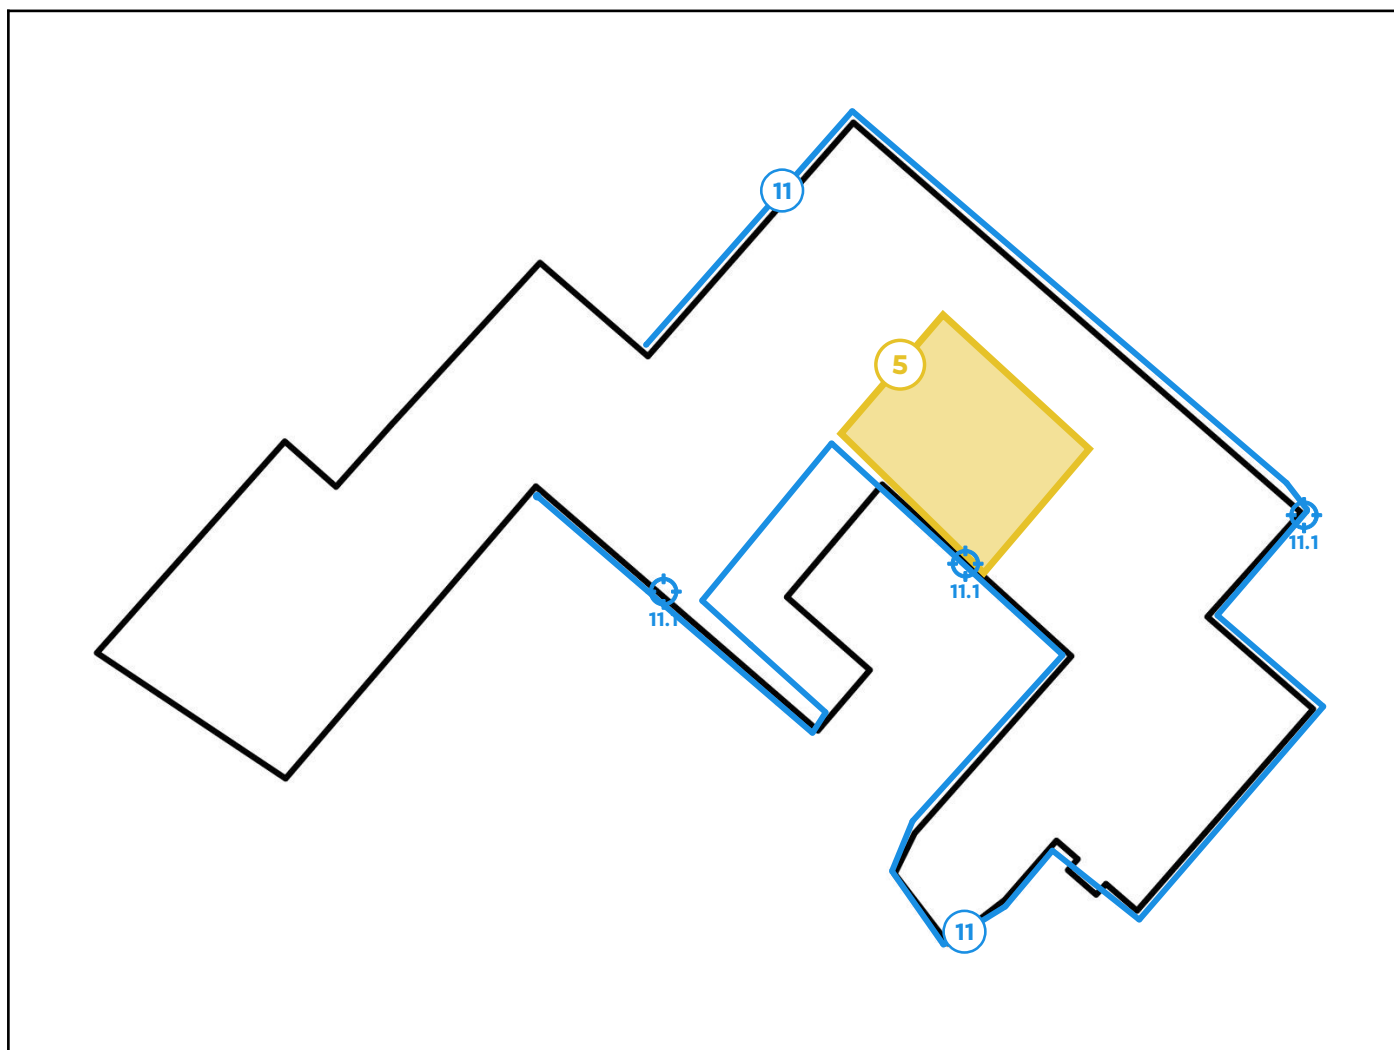
Plan 1.1: Hoofdgebouw plan

Beschrijving	Type	Actie
5. Plat Dak	Asbestmateriaal	Zorgvuldig beheren
11. Crepi	Geen asbest	-
11.1 Code: 031 10-02-2025 (8)	Mengmonster	-

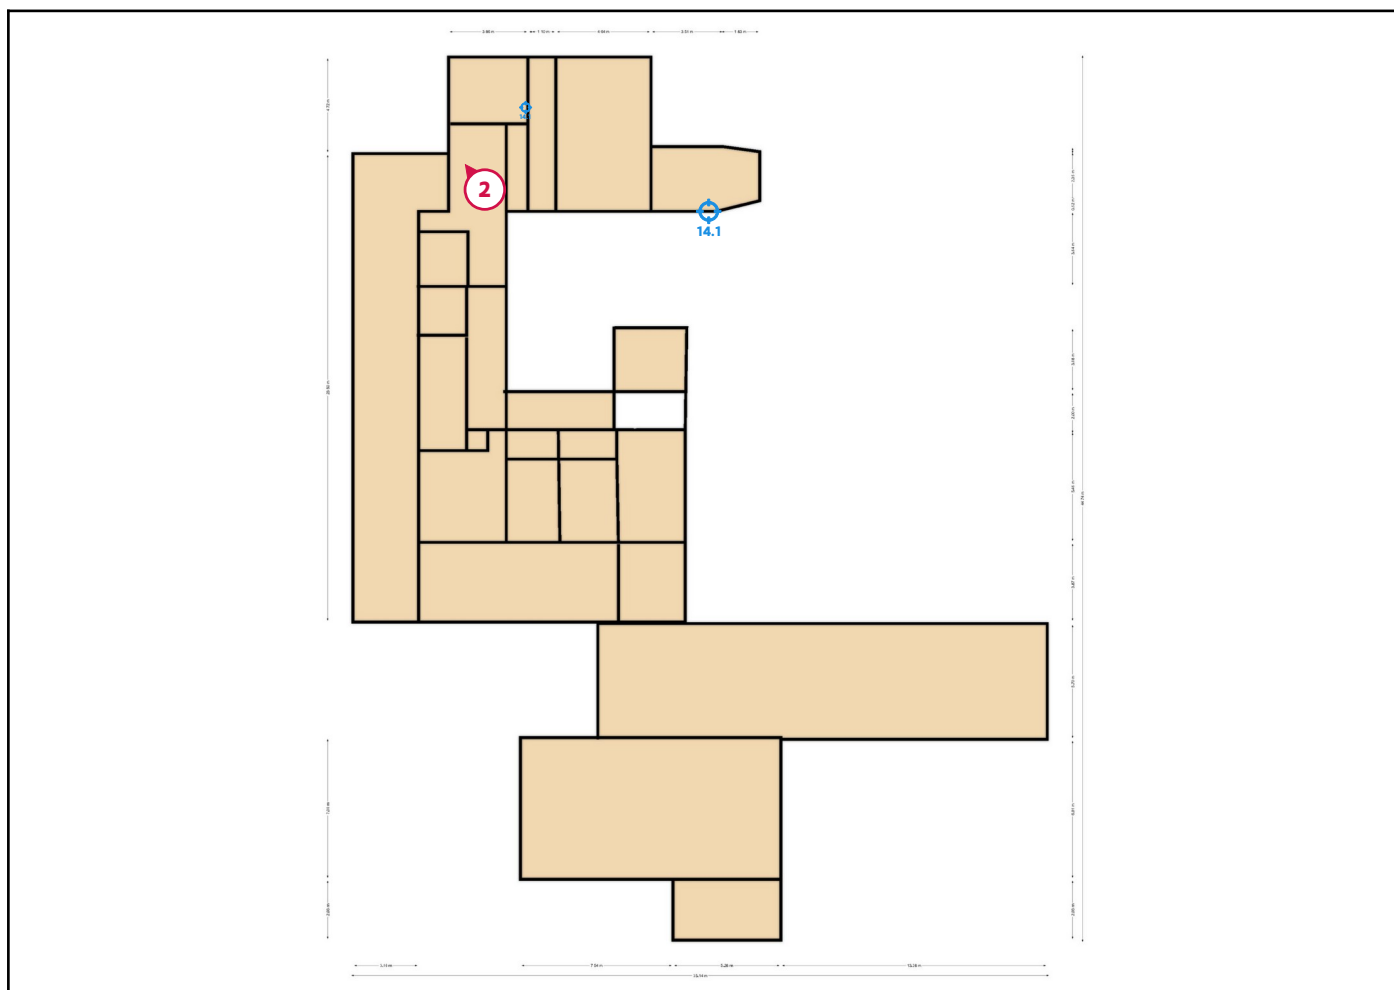
Plan 1.2: Gelijkvloers

Beschrijving	Type	Actie
2. kachel koord	Asbestmateriaal	Dringend verwijderen
14. Muurpleister	Geen asbest	-
14.1 Code: 031 10-03-2025 (4)	Mengmonster	-

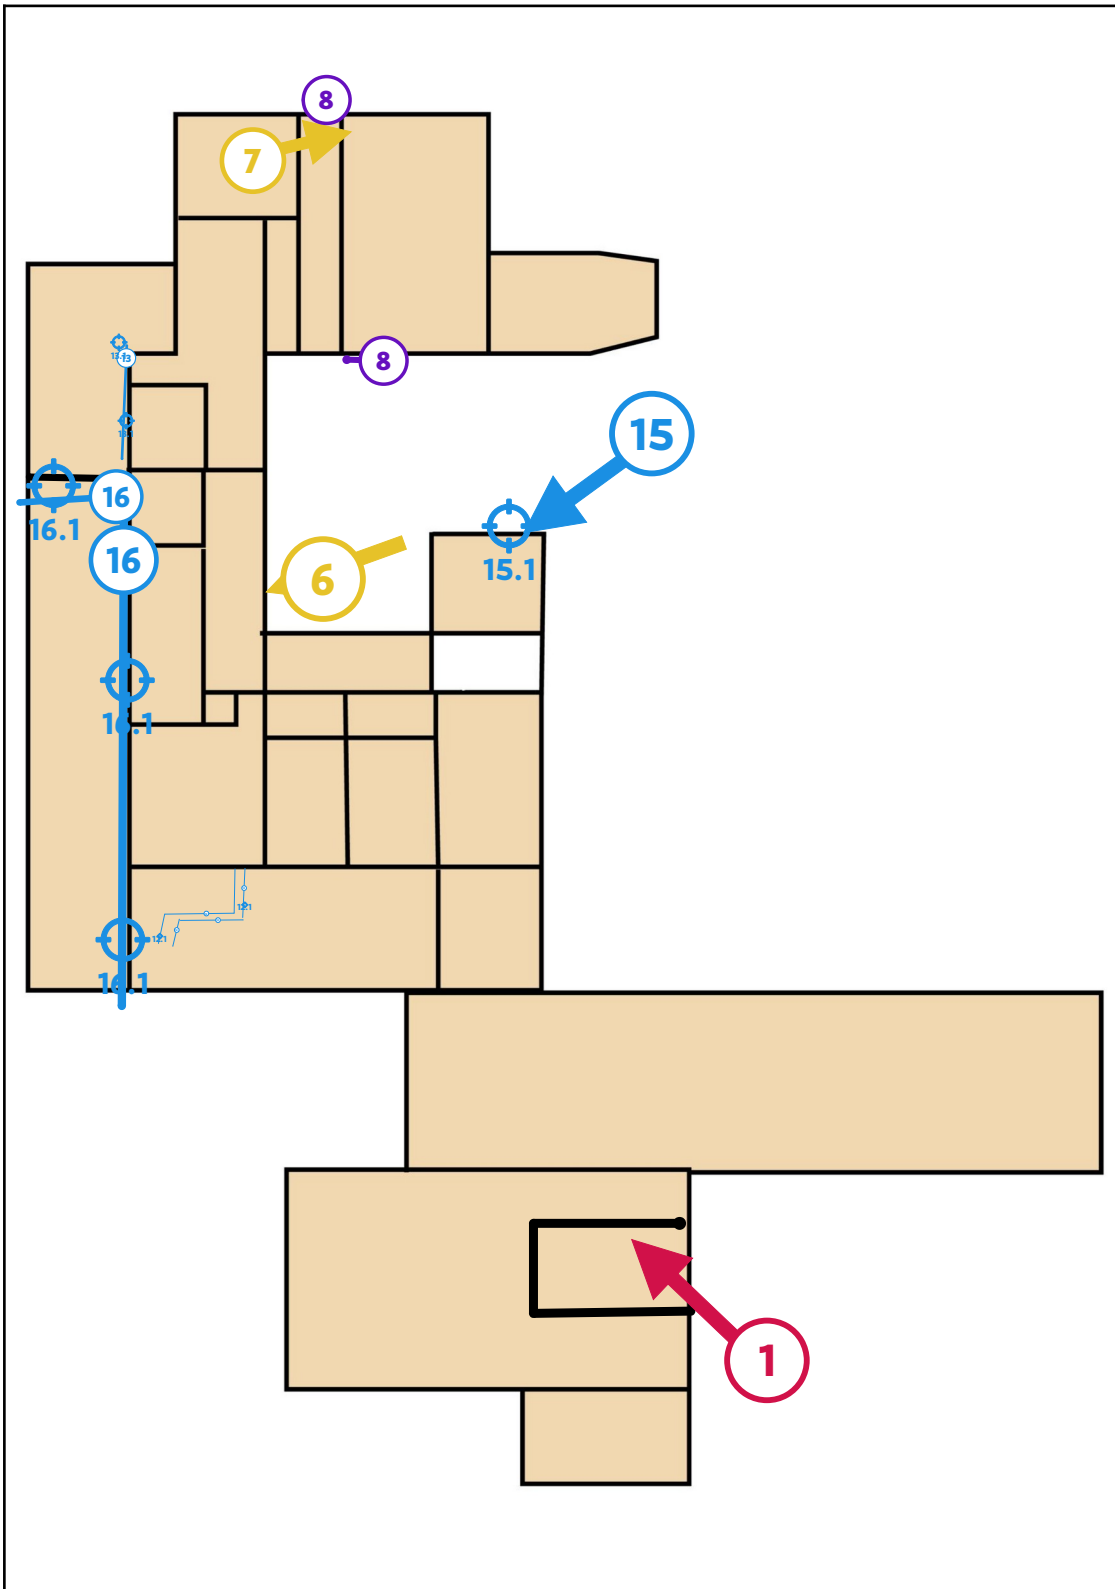
Plan 1.3: Gelijkvloers

1. Vezelcement plaat	Asbestmateriaal	Dringend verwijderen
6. Glasal	Asbestmateriaal	Zorgvuldig beheren
7. Verdeeldozen en schakelaars	Asbestmateriaal	Zorgvuldig beheren
8. Deurpaneel	Advies	-
12. Leidingisolatie	Geen asbest	-
12.1 Code: 031 10-02-2025 (5)	Mengmonster	-
13. Leidingisolatie	Geen asbest	-
13.1 Code: 031 10-02-2025 (6)	Mengmonster	-
15. Roofing shingels	Geen asbest	-
15.1 Code: 031 10-02-2025 (10)	Puntmonster	-
16. Muurpleister	Geen asbest	-
16.1 Code: 031 10-02-2025 (7)	Mengmonster	-

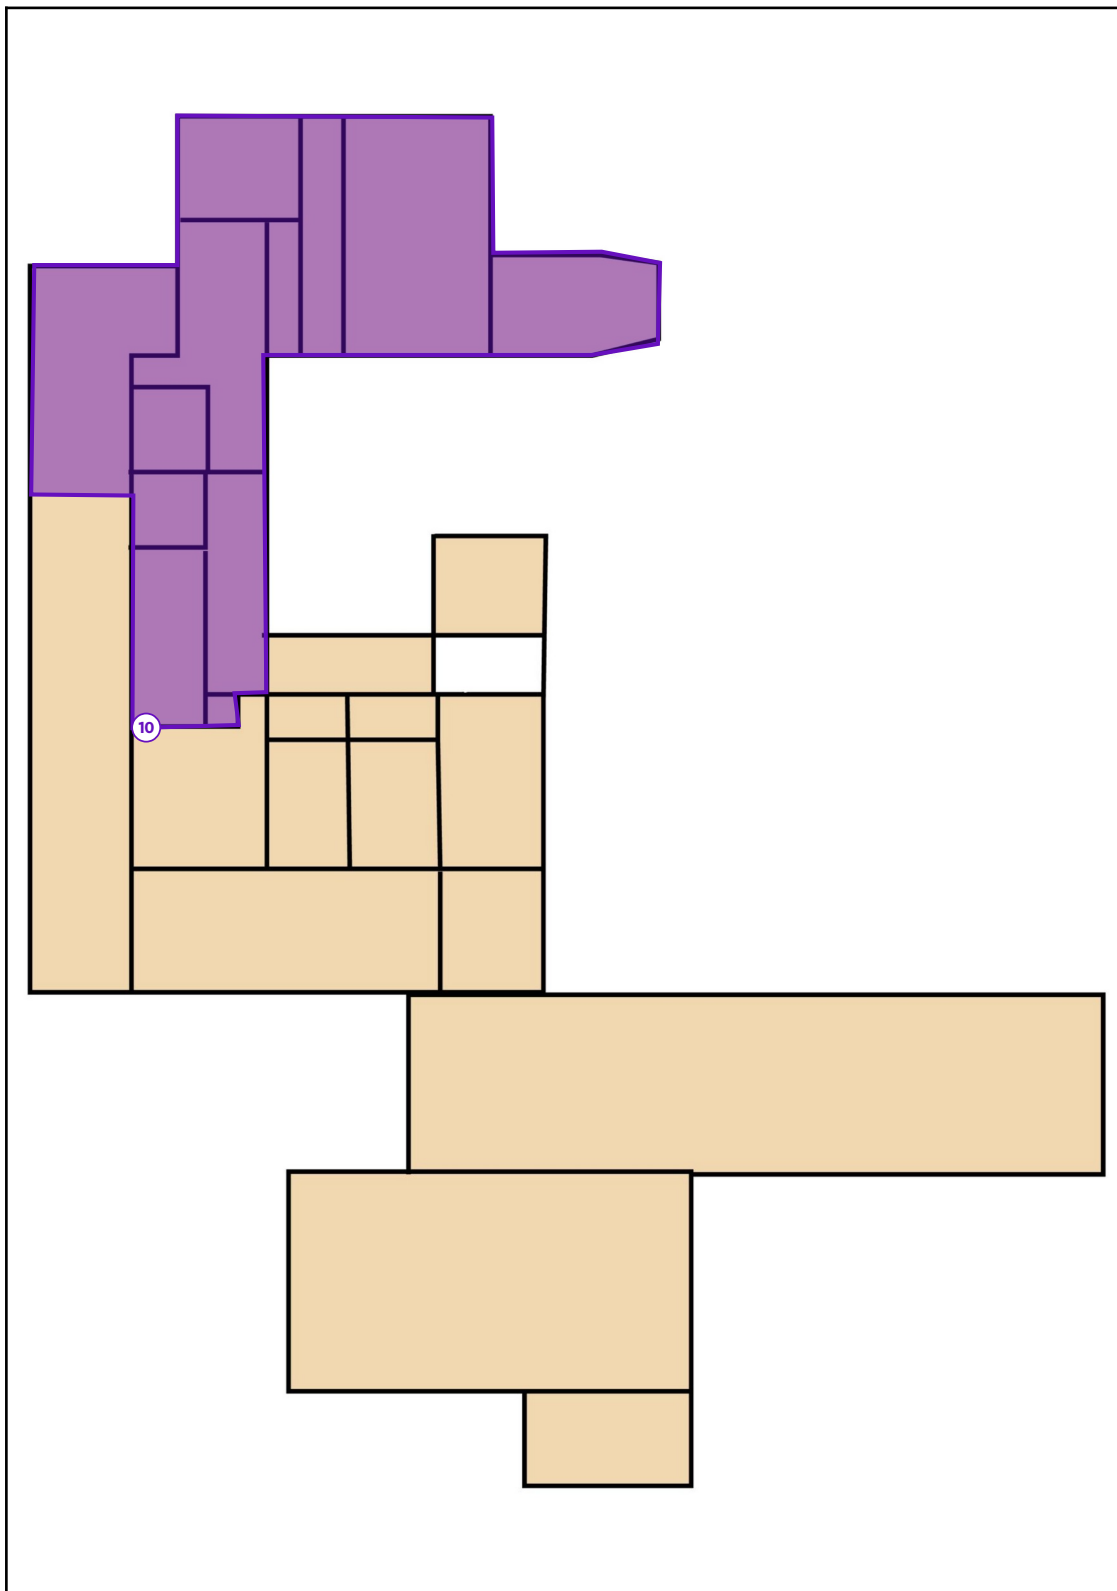
Plan 1.4: Gelijkvloers

10. Plafonds houtvezelplaten	Advies	-
------------------------------	--------	---

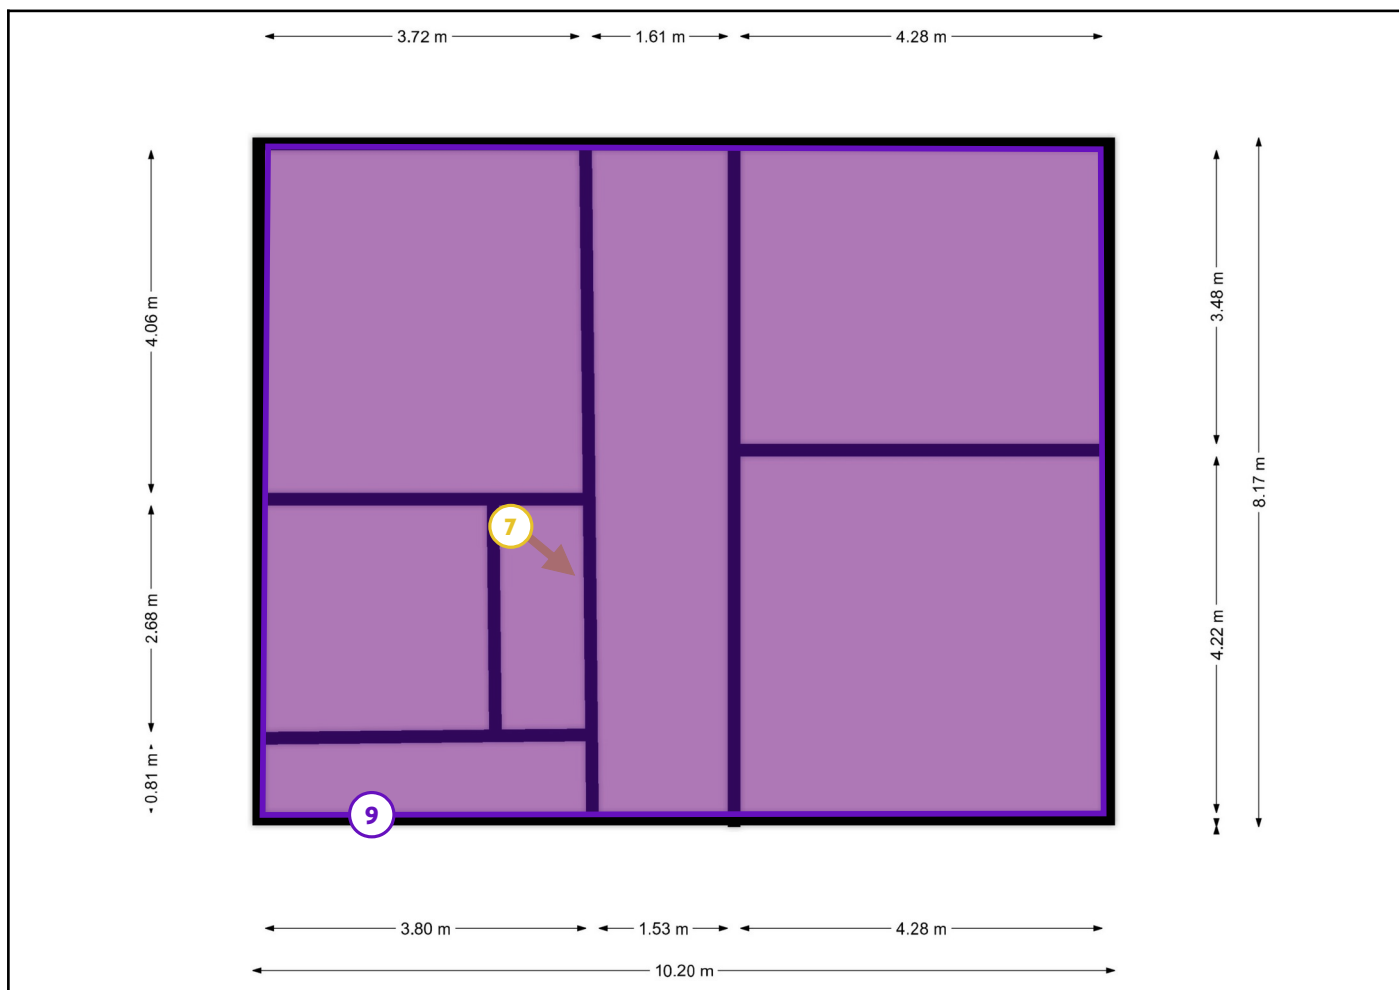
Plan 1.5: Verdieping

Beschrijving	Type	Actie
7. Verdeelkasten en schakelaars	Asbestmateriaal	Zorgvuldig beheren
9. Plafonds gipsplaat	Advies	-

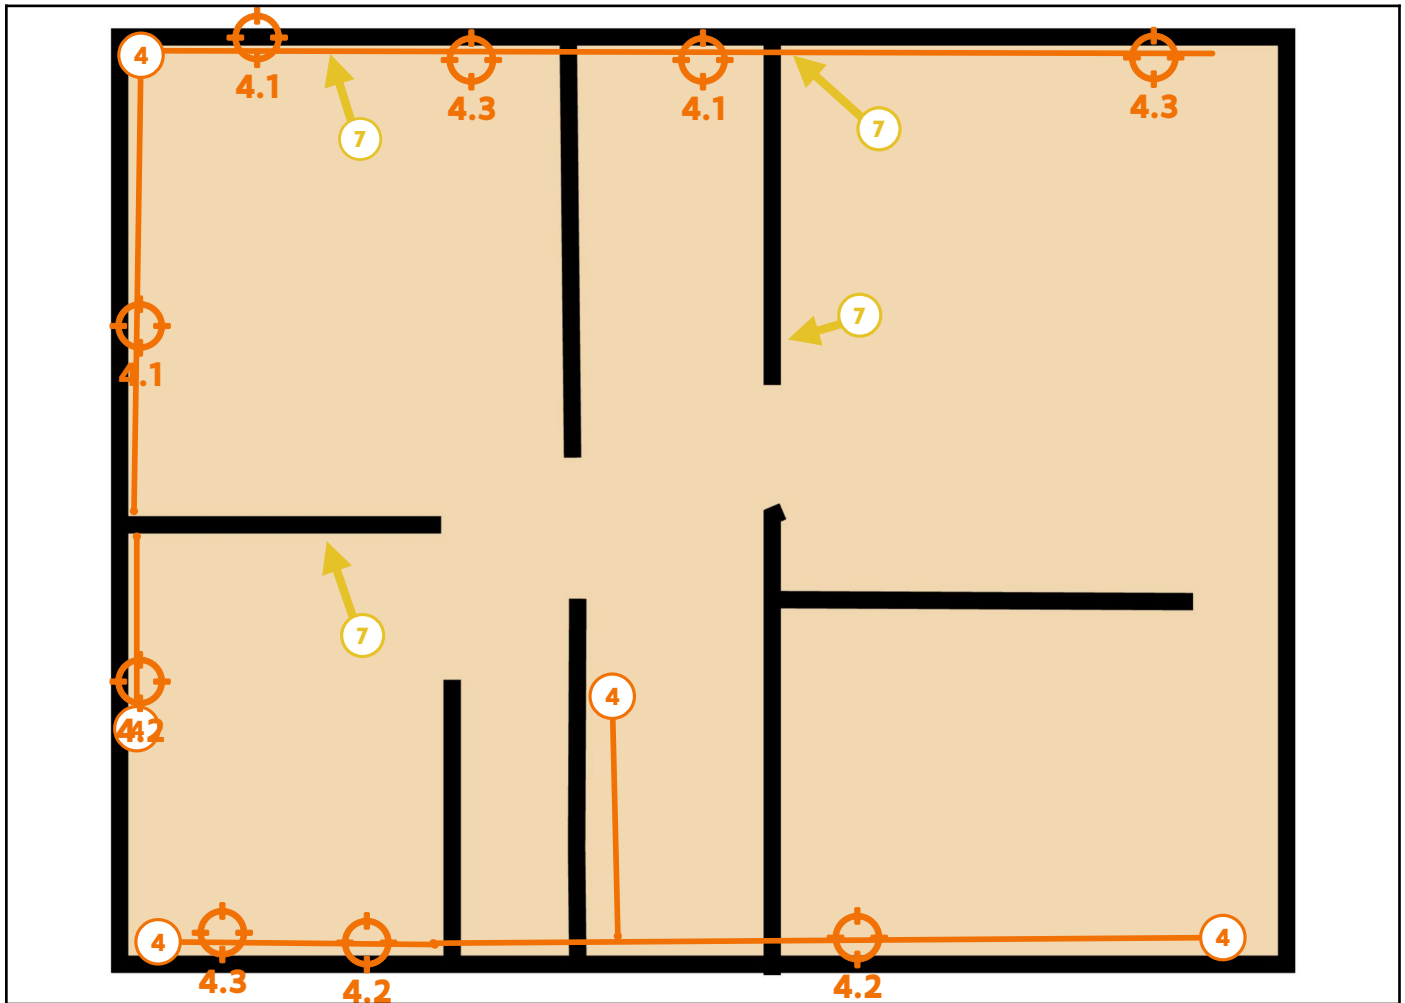
Plan 1.6: Kelder

Beschrijving	Type	Actie
4. Leidingisolatie	Asbestmateriaal	Verwijderen
4.1 Code: 031 10-03-2025 (1)	Mengmonster	-
4.2 Code: 031 10-03-2025 (2)	Mengmonster	-
4.3 Code: 031 10-03-2025 (3)	Mengmonster	-
7. Verdeeldozen en schakelaars	Asbestmateriaal	Zorgvuldig beheren

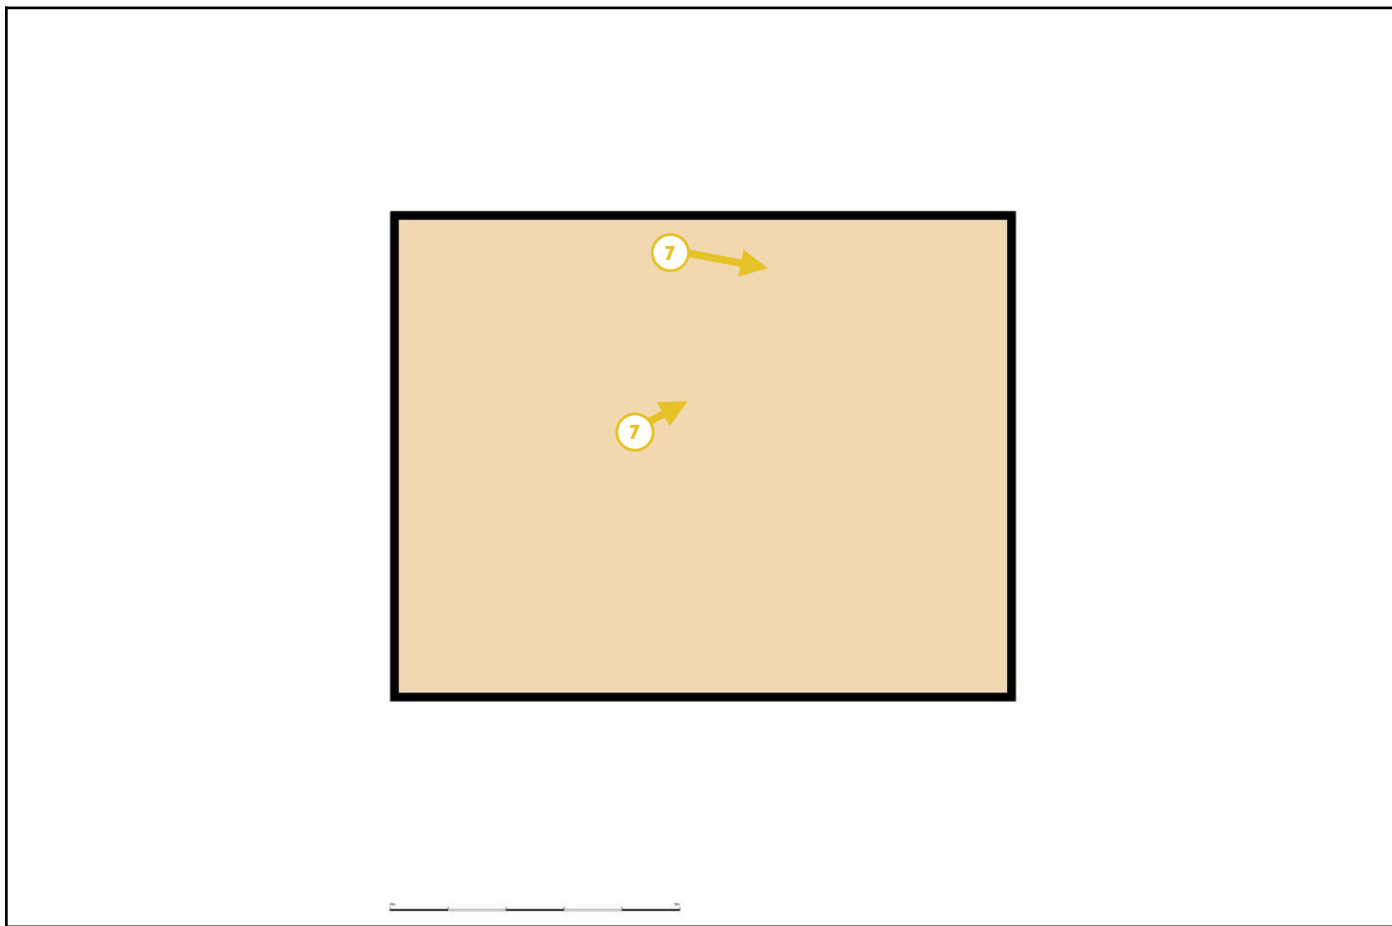
Plan 1.7: Zolder

Beschrijving	Type	Actie
7. Verdeeldozen en schakelaars	Asbestmateriaal	Zorgvuldig beheren

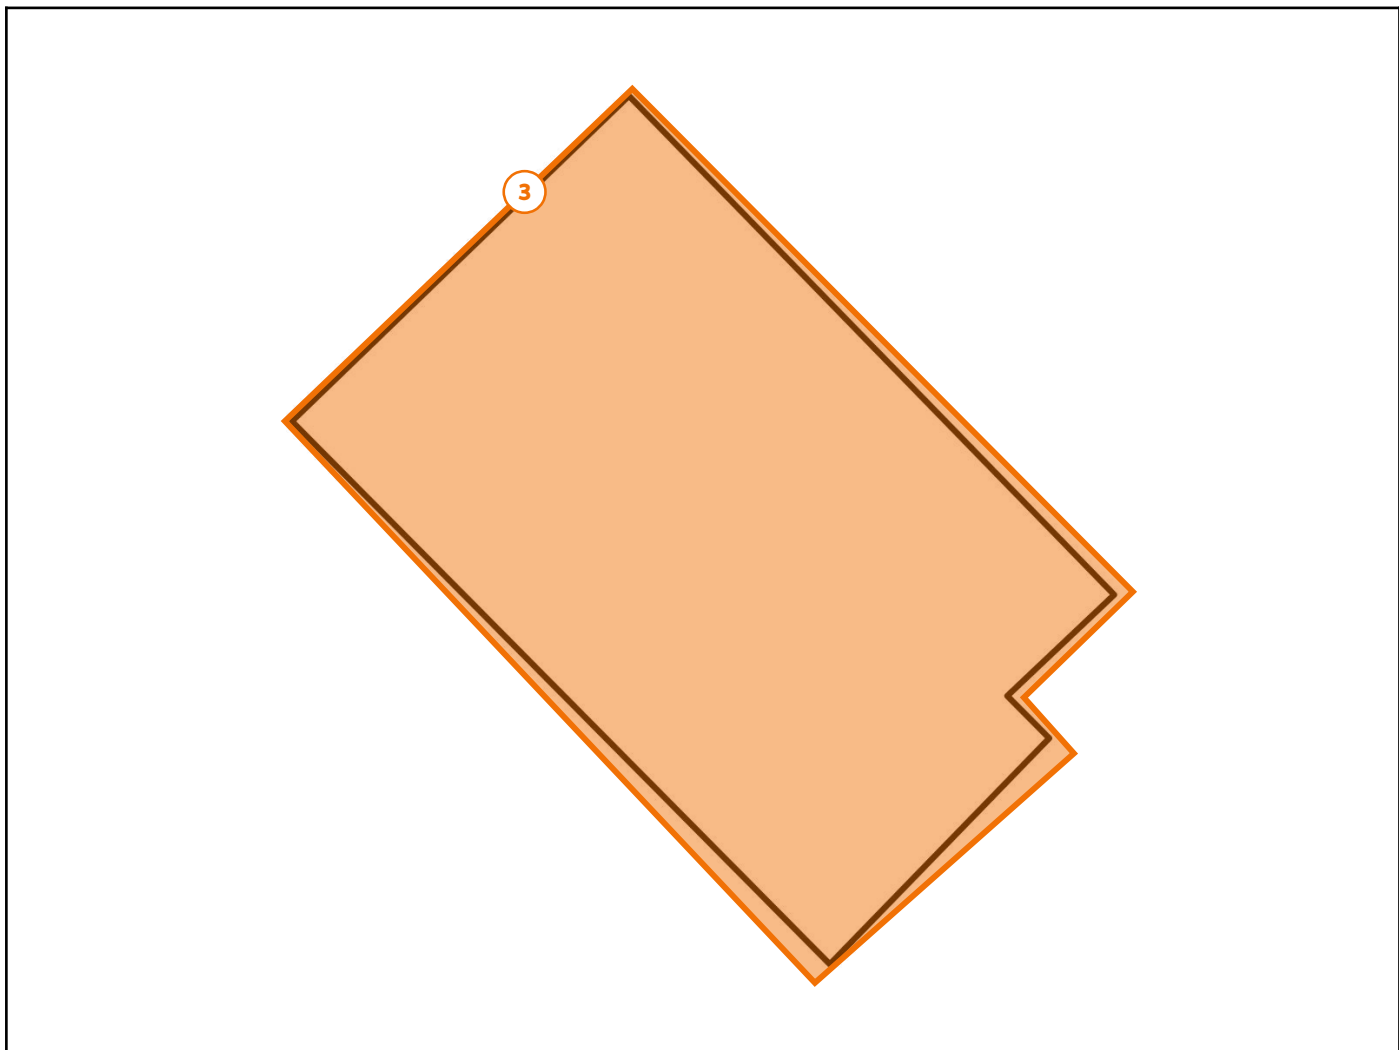
Plan 2.1: Bijgebouw plan

Beschrijving	Type	Actie
3. golfplaten stal	Asbestmateriaal	Verwijderen
