# Asbestinventarisatetest

Gentbruggekoeter 64, 9050 Gent

Attestnummer : 20250106-000056.000

Uitgegeven op : 06.01.2025

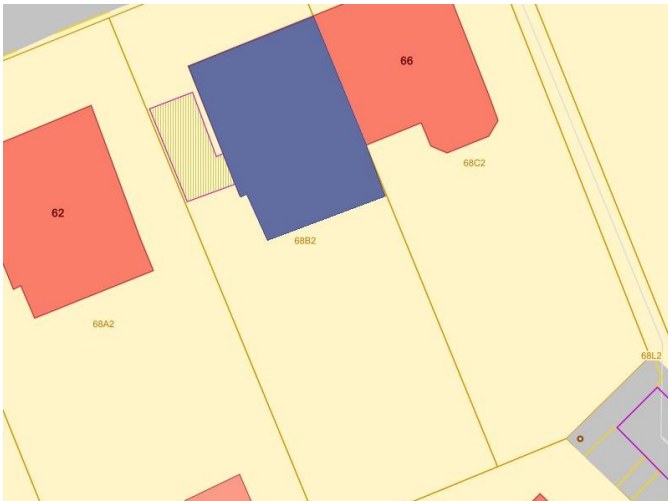
## Zone 1: Hoofdgebouw

Tijdens de inspectie vastgesteld:

- 1 Asbestmateriaal**
- 0 Beperkingen
- 0 Uitsluitingen
- 0 Roerende goederen
- 0 Puin, steenslag, (water)bodem
- 1 Advies**
- 2 Geen asbest**
