# Asbestinventarisatetest

Boesdijkhofstraat 34, 2470 Retie

Attestnummer : 20250425-000462.000

Uitgegeven op : 25.04.2025

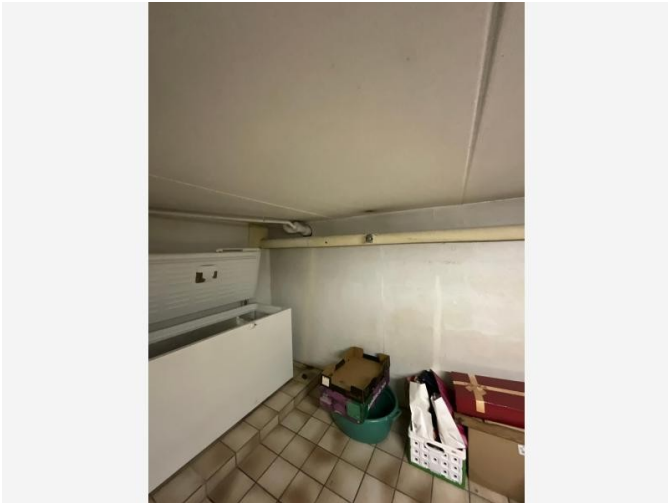
Overzichtsfoto

| Opmerking | De hoeveelheid is een schatting en kan afwijken van de werkelijke toestand. Waar mogelijk, wordt staalname uitgevoerd conform het inspectieprotocol: in een droge ruimte zoals een slaapkamer, in een natte ruimte zoals een keuken of badkamer, in een traphal en in een stookruimte. |
