# Asbestinventarisatetest

Onkerzelestraat 62, 9500 Geraardsbergen

Attestnummer : 20250114-000169.000

Uitgegeven op : 14.01.2025

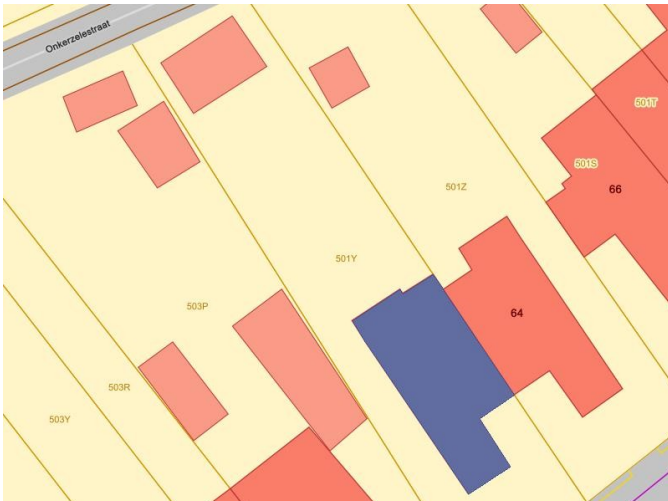
## Zone 1: Hoofdgebouw

- 0 Asbestmaterialen
- 0 Beperkingen
- 0 Uitsluitingen
- 0 Roerende goederen
- 0 Puin, steenslag, (water)bodem
- 2 Adviezen
- 2 Geen asbest

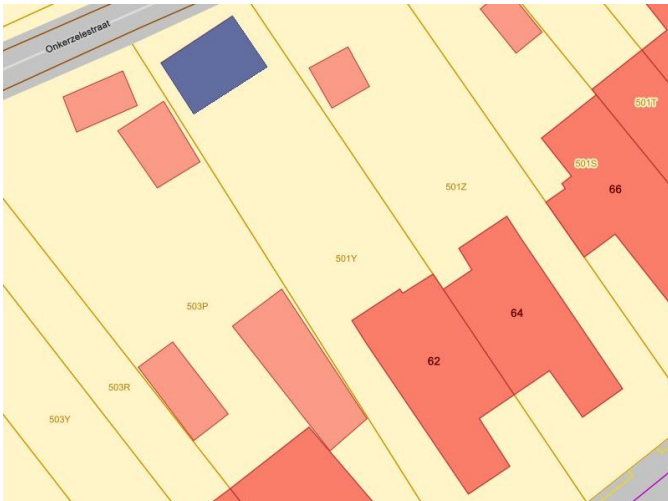
## Zone 2: Tuinhuis

- 1 Asbestmateriaal**
- 0 Beperkingen
- 0 Uitsluitingen
- 0 Roerende goederen
- 0 Puin, steenslag, (water)bodem
- 0 Adviezen
- 0 Geen asbest
