# Asbestinventarisatetest

Zagerijstraat 6, 2560 Nijlen

Attestnummer : 20241204-000402.000

Uitgegeven op : 04.12.2024

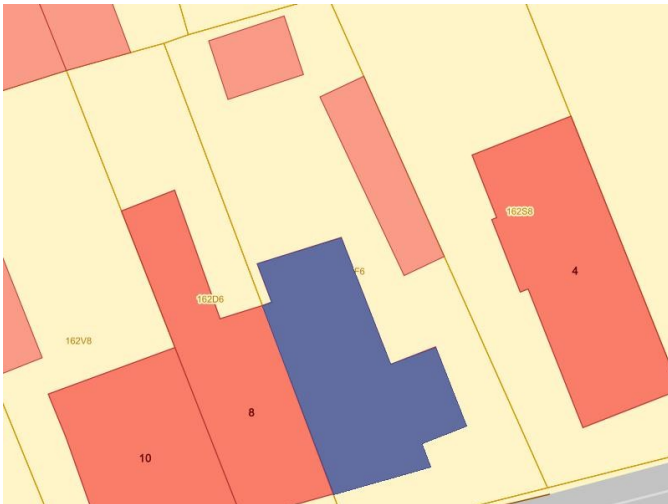
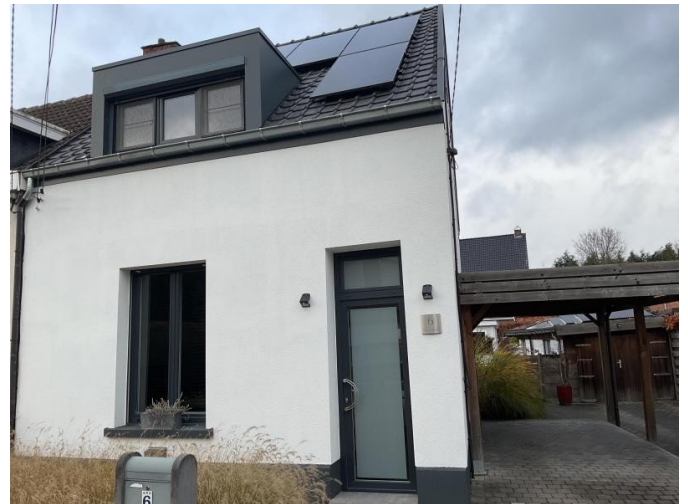
## Zone 1: Hoofdgebouw

- 0 Asbestmaterialen
- 0 Beperkingen
- 0 Uitsluitingen
- 0 Roerende goederen
- 0 Puin, steenslag, (water)bodem
- 2 Adviezen
- 3 Geen asbest

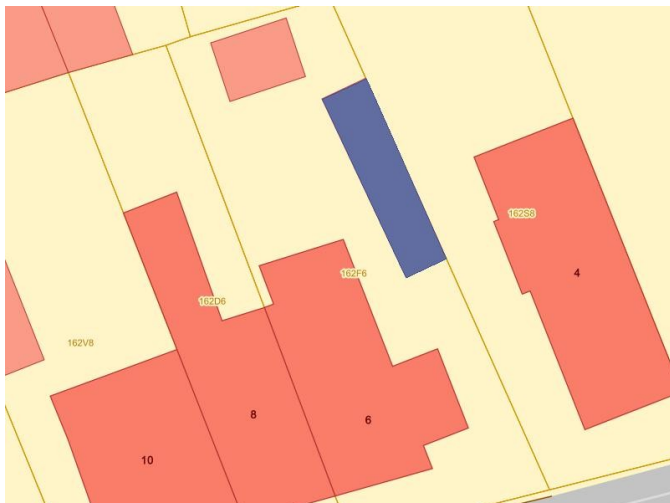
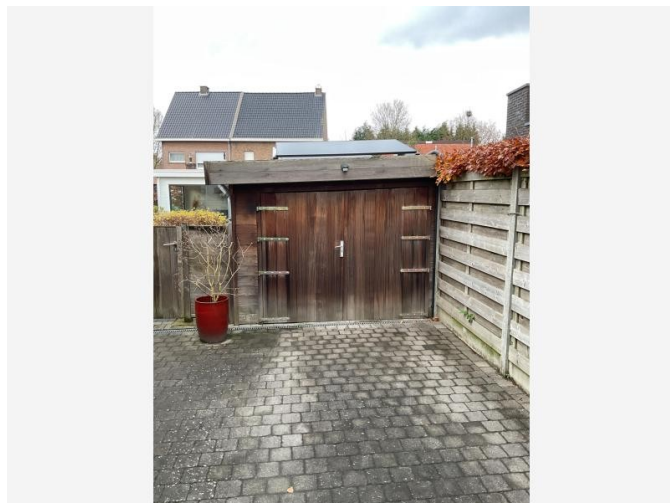
## Zone 2: Bijgebouw

- 1 Asbestmateriaal**
- 0 Beperkingen
- 0 Uitsluitingen
- 0 Roerende goederen
- 0 Puin, steenslag, (water)bodem
- 0 Adviezen
- 0 Geen asbest

| Beschrijving | Type | Actie |
|---|---|---|
| 1. Vensterbanken aan bijgebouw | Asbestmateriaal | Zorgvuldig beheren |

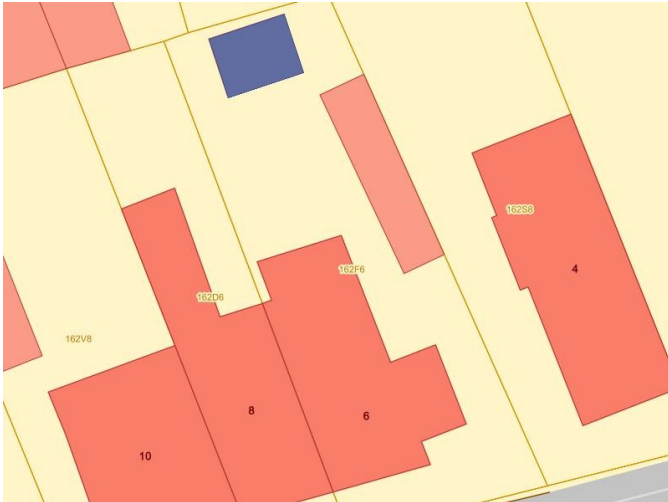
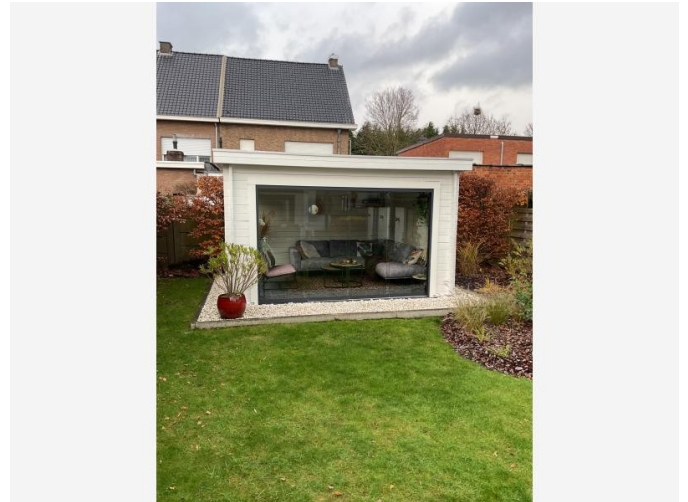
## Zone 3: Tuinhuis

- 0 Asbestmaterialen
- 0 Beperkingen
- 0 Uitsluitingen
- 0 Roerende goederen
- 0 Puin, steenslag, (water)bodem
- 1 Advies
- 0 Geen asbest
