# Asbestinventarisatetest

Neeravert 5, 1840 Londerzeel

Attestnummer : 20250408-000446.000

Uitgegeven op : 08.04.2025

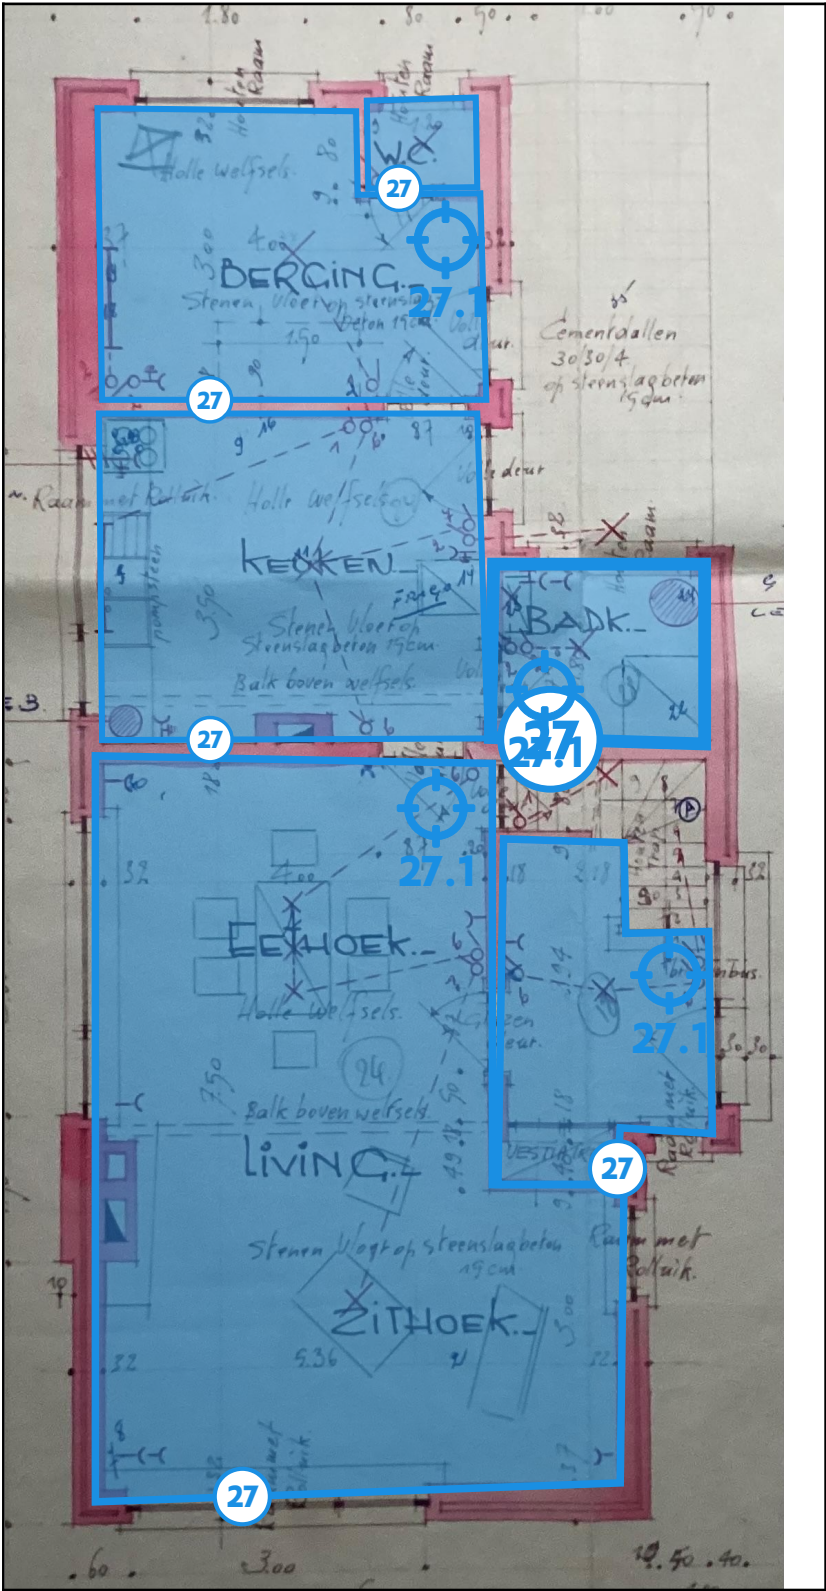
# Plan 1.2: Grondplan gelijkvloers

| 27.1 Code: 45384/02 | Mengmonster | - |

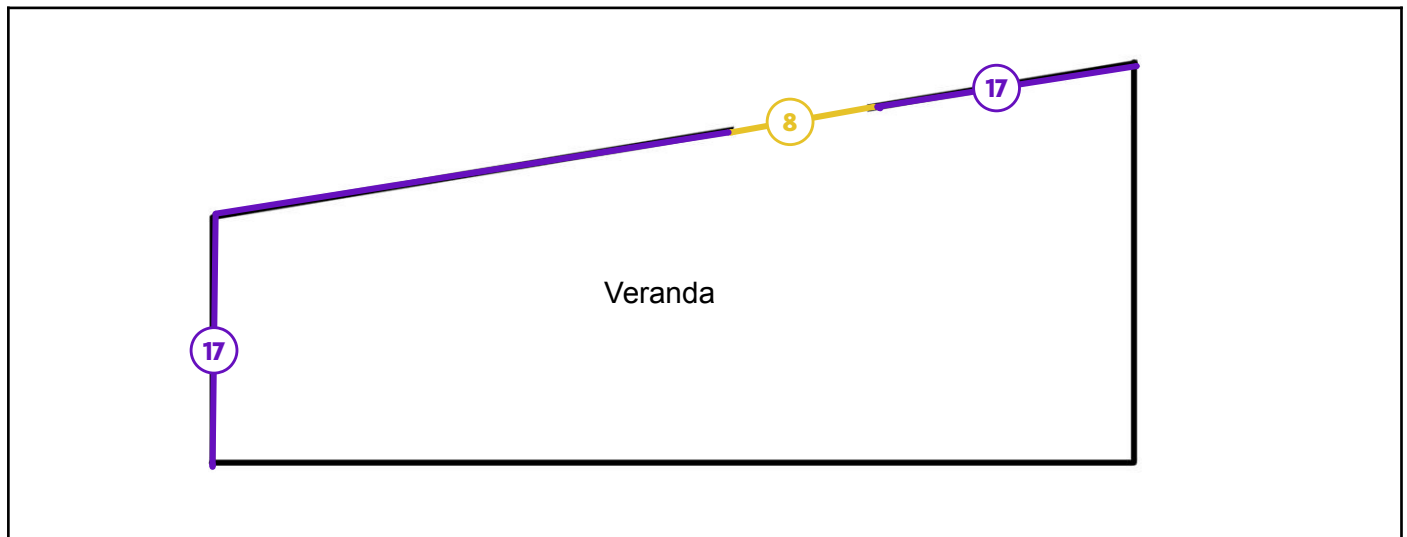
## Plan 1.8: Grondplan veranda aan berging

| Beschrijving | Type | Actie |
|---|---|---|
| 17. Valse muren | Advies | - |

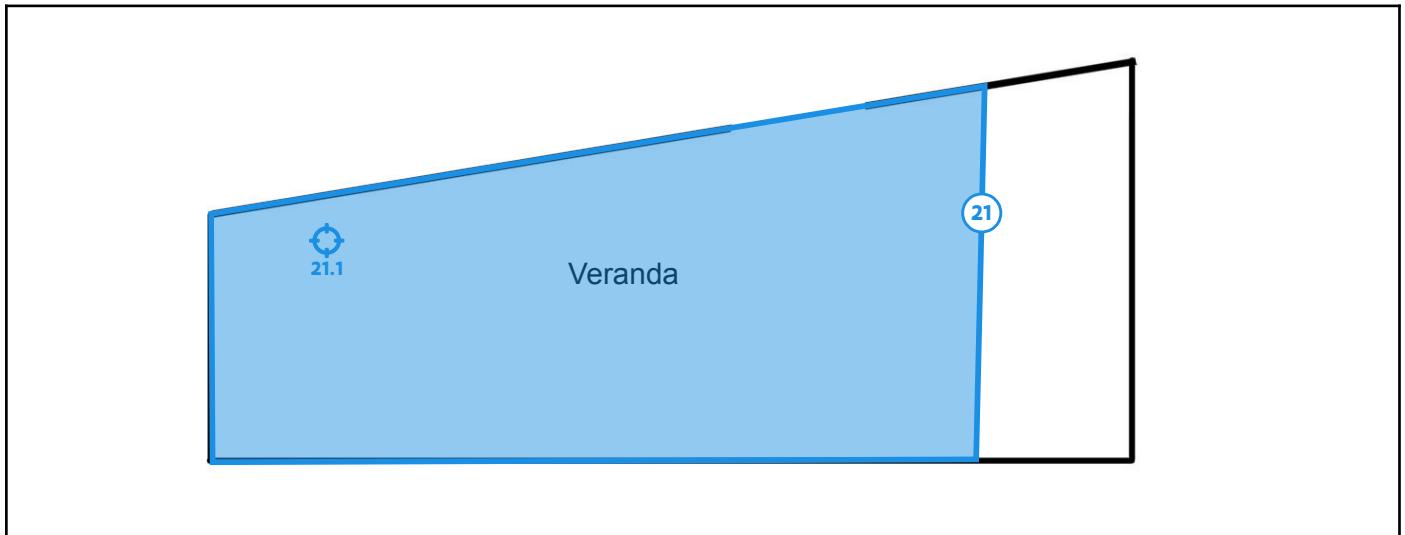
## Plan 1.9: Grondplan veranda aan berging

| Beschrijving | Type | Actie |
|---|---|---|
| 21.1 Code: 45384/05 | Puntmonster | - |

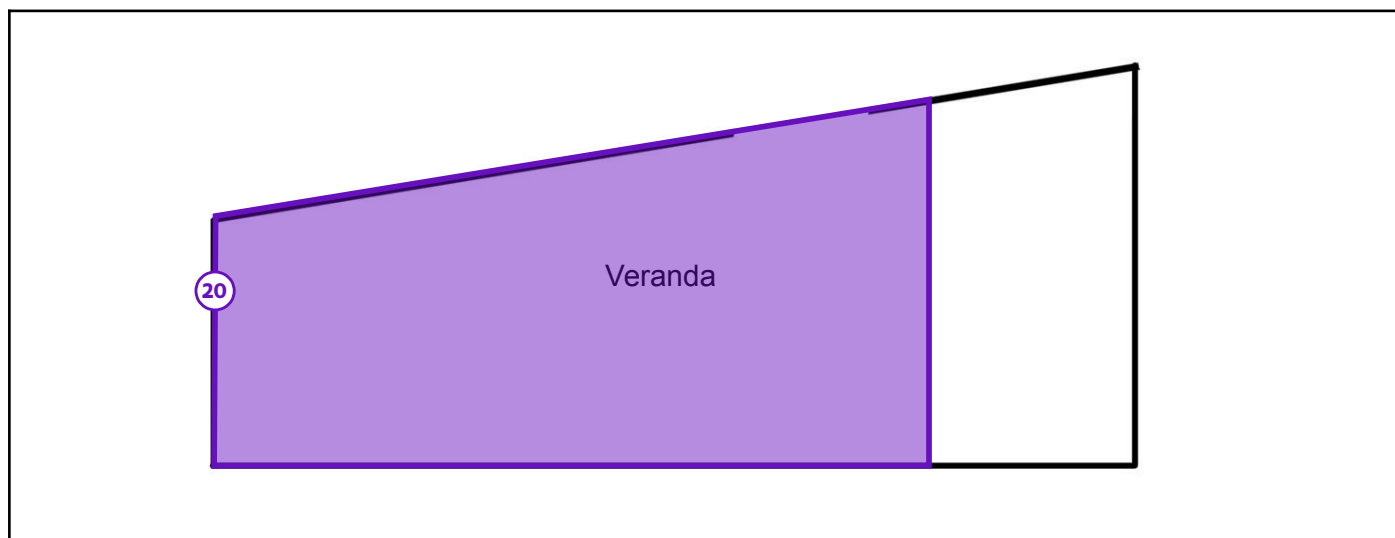
## Plan 1.10: Grondplan veranda aan berging

| Beschrijving | Type | Actie |
|---|---|---|
| 20. Valse plafonds | Advies | - |

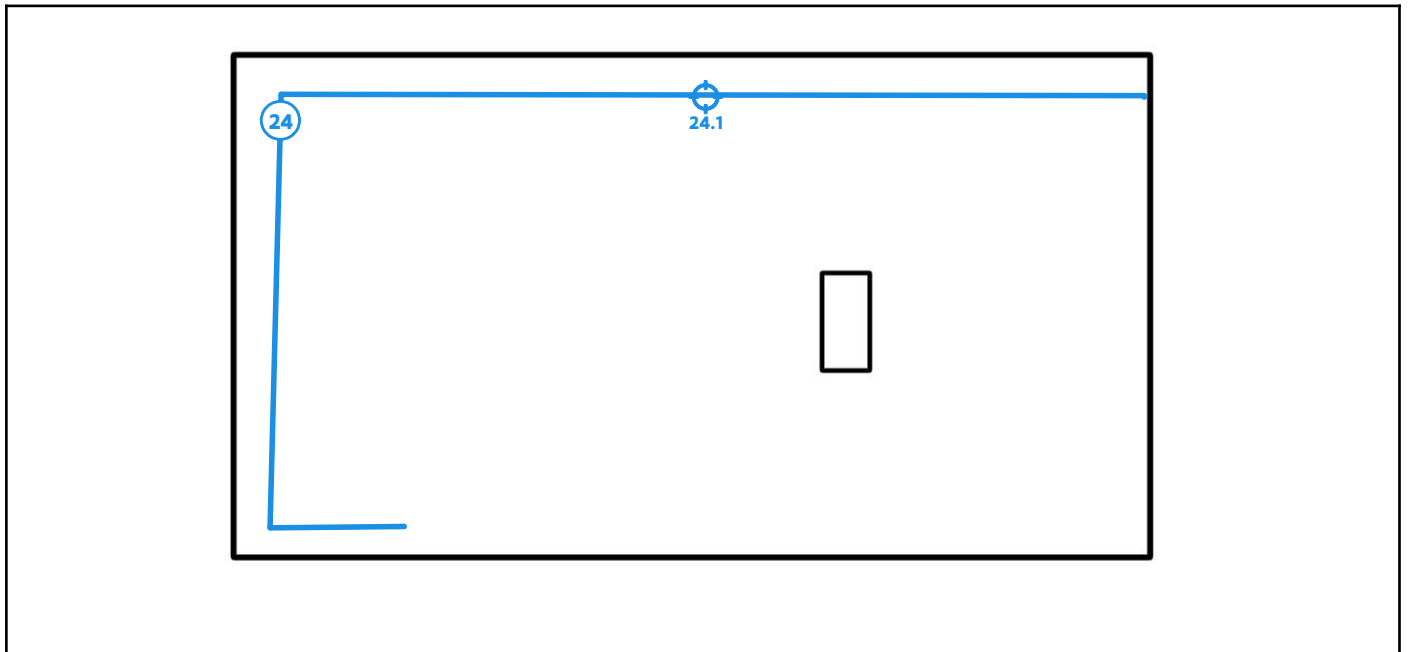
## Plan 1.11: Grondplan zolder boven keuken en berging

| Beschrijving | Type | Actie |
|---|---|---|
| 24.1 Code: 45384/08 | Puntmonster | - |

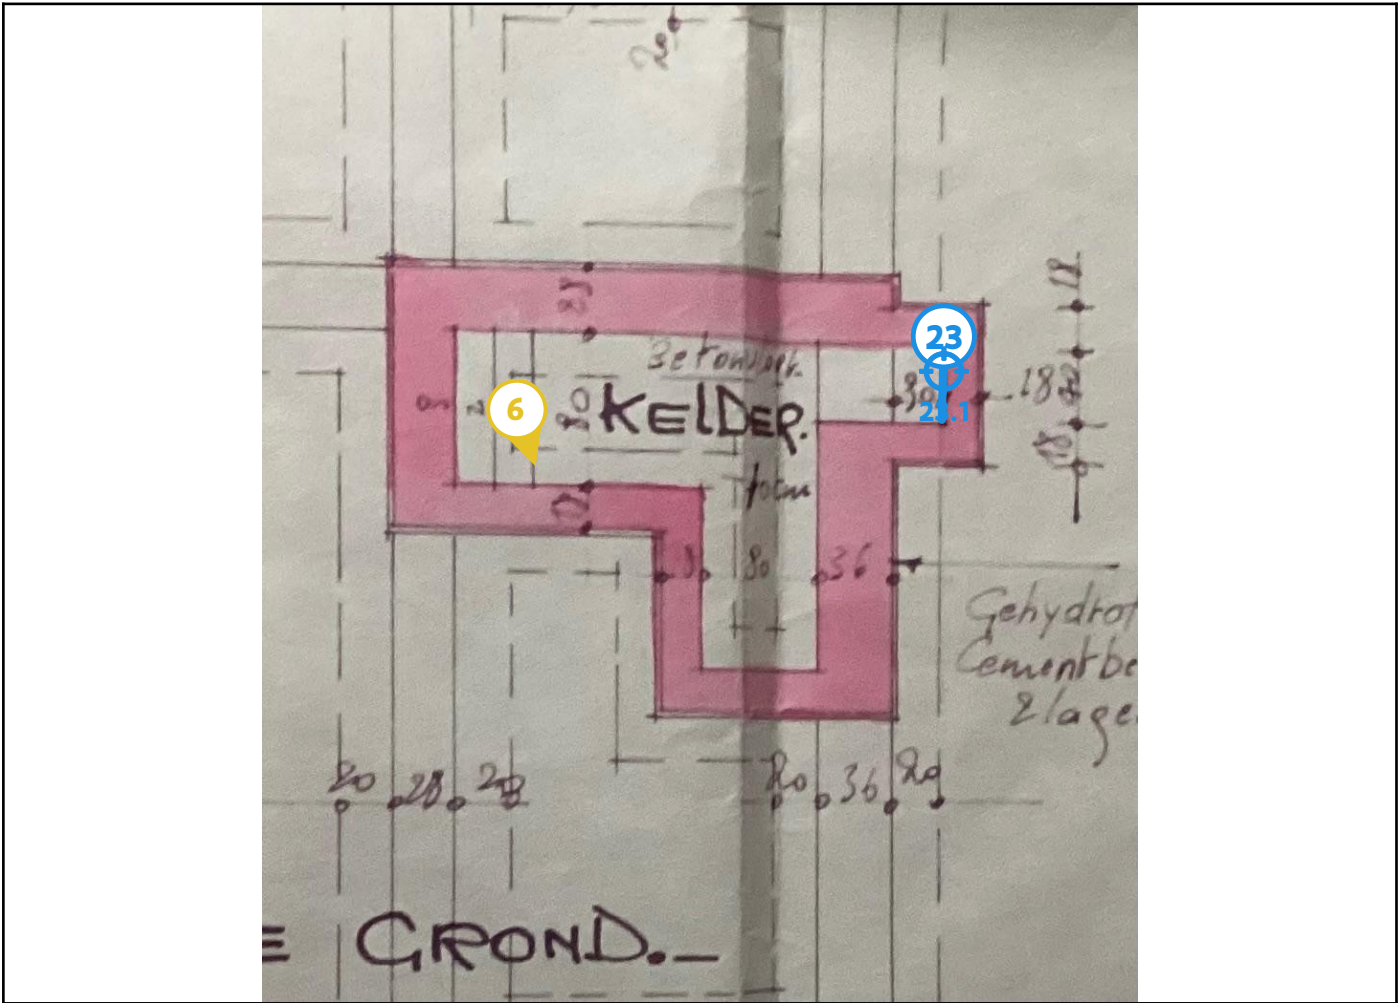
# Plan 1.12: Grondplan kelder

| Beschrijving | Type | Actie |
|---|---|---|
| 23.1 Code: 45384/09 | Mengmonster | - |

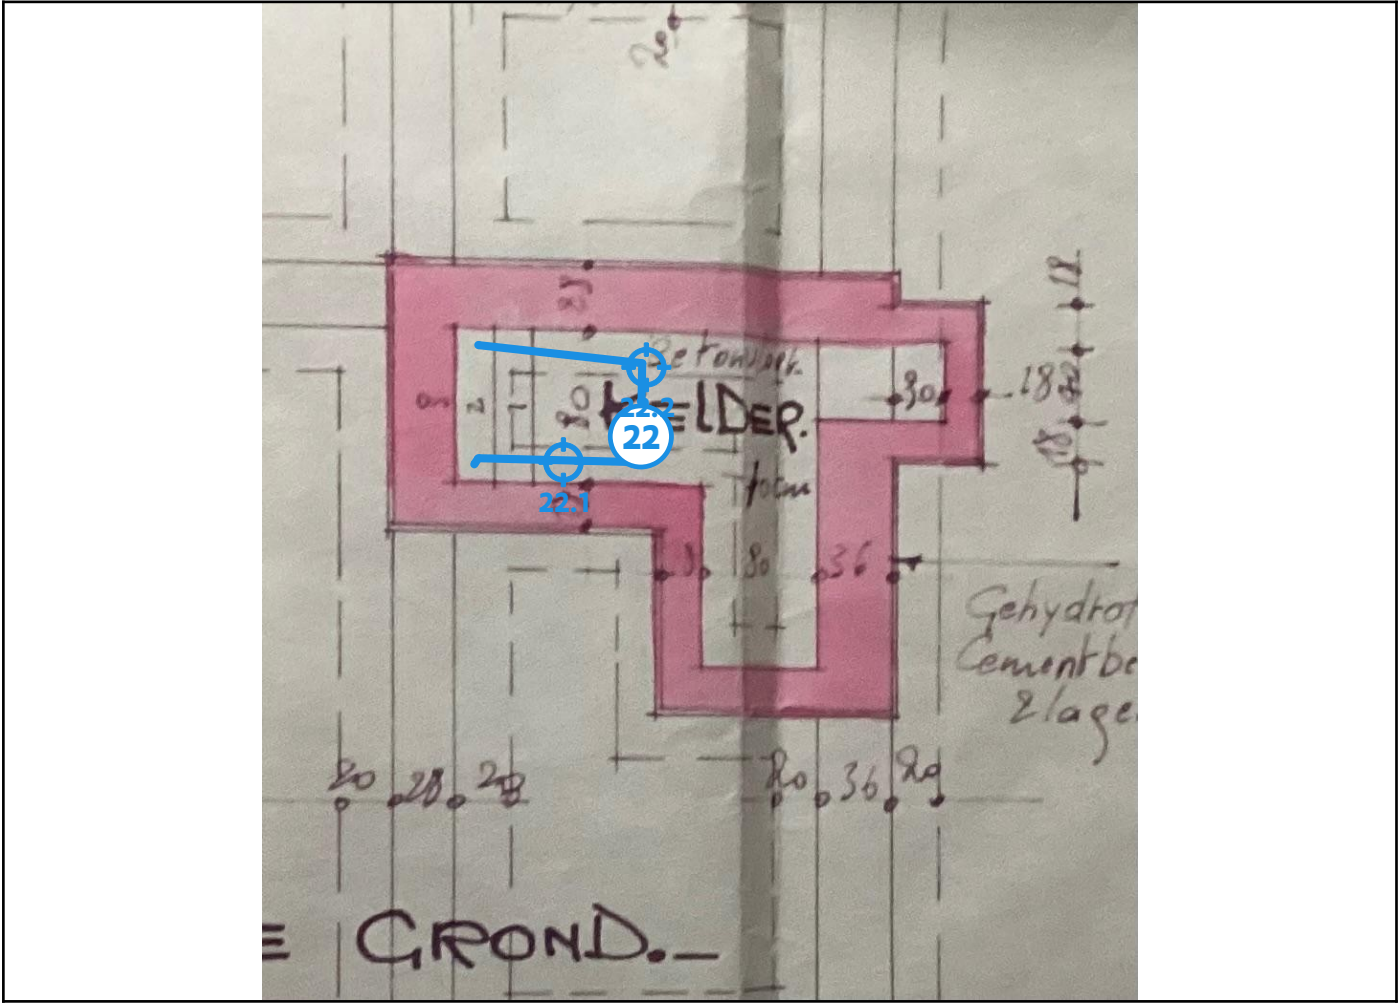
# Plan 1.13: Grondplan kelder

| Beschrijving | Type | Actie |
|---|---|---|
| 22.2 Code: 45384/07 | Mengmonster | - |

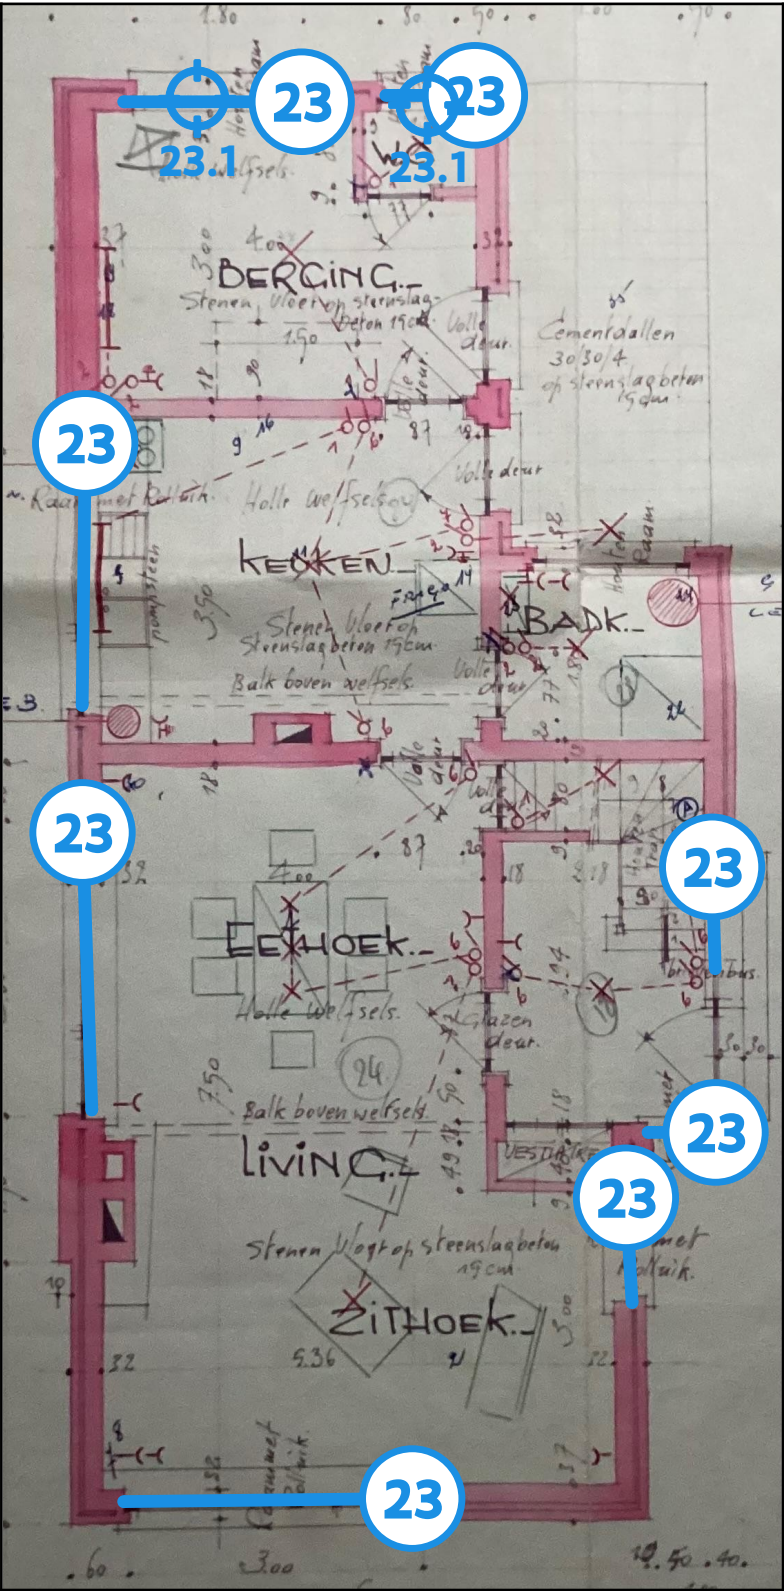
# Plan 1.14: Grondplan gelijkvloers

| 23.1 Code: 45384/09 | Mengmonster | - |

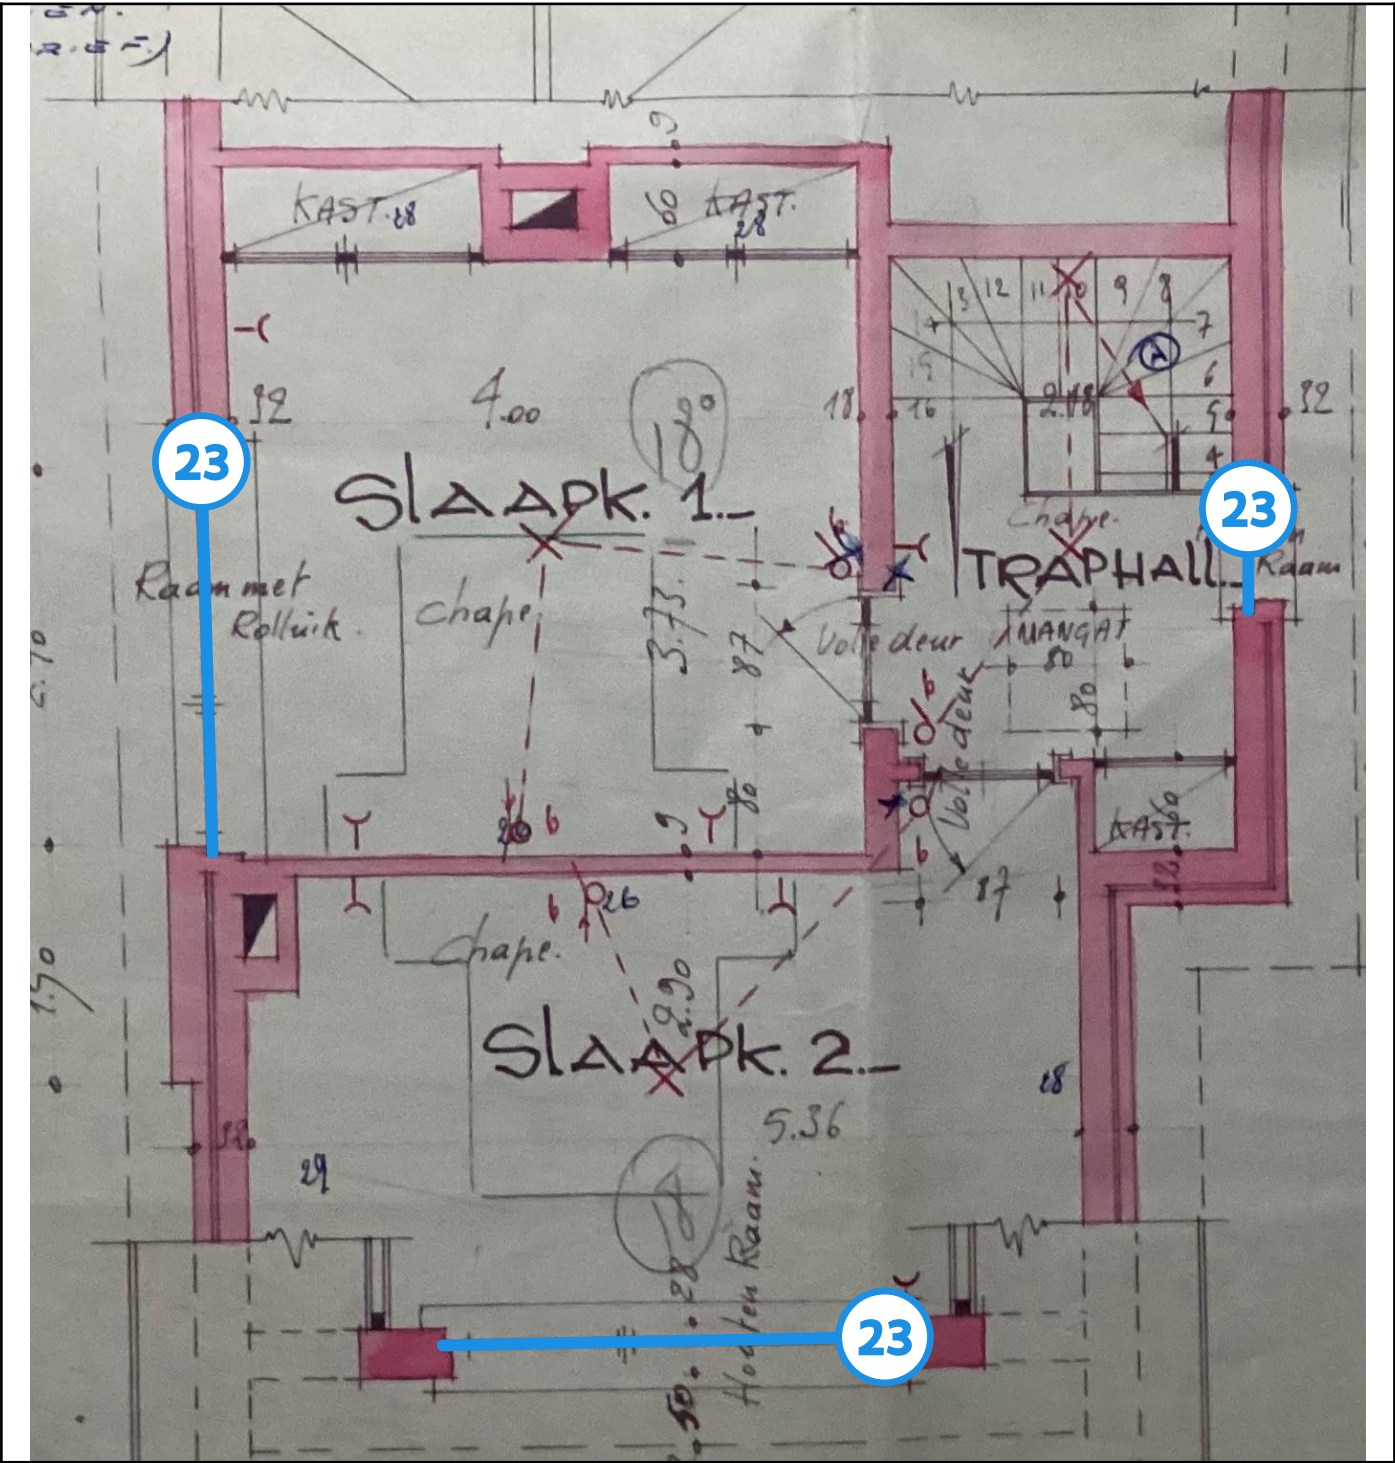
# Plan 1.15: Grondplan verdieping

| Beschrijving | Type | Actie |
|---|---|---|
| 23. Mastiek ramen | Geen asbest | - |

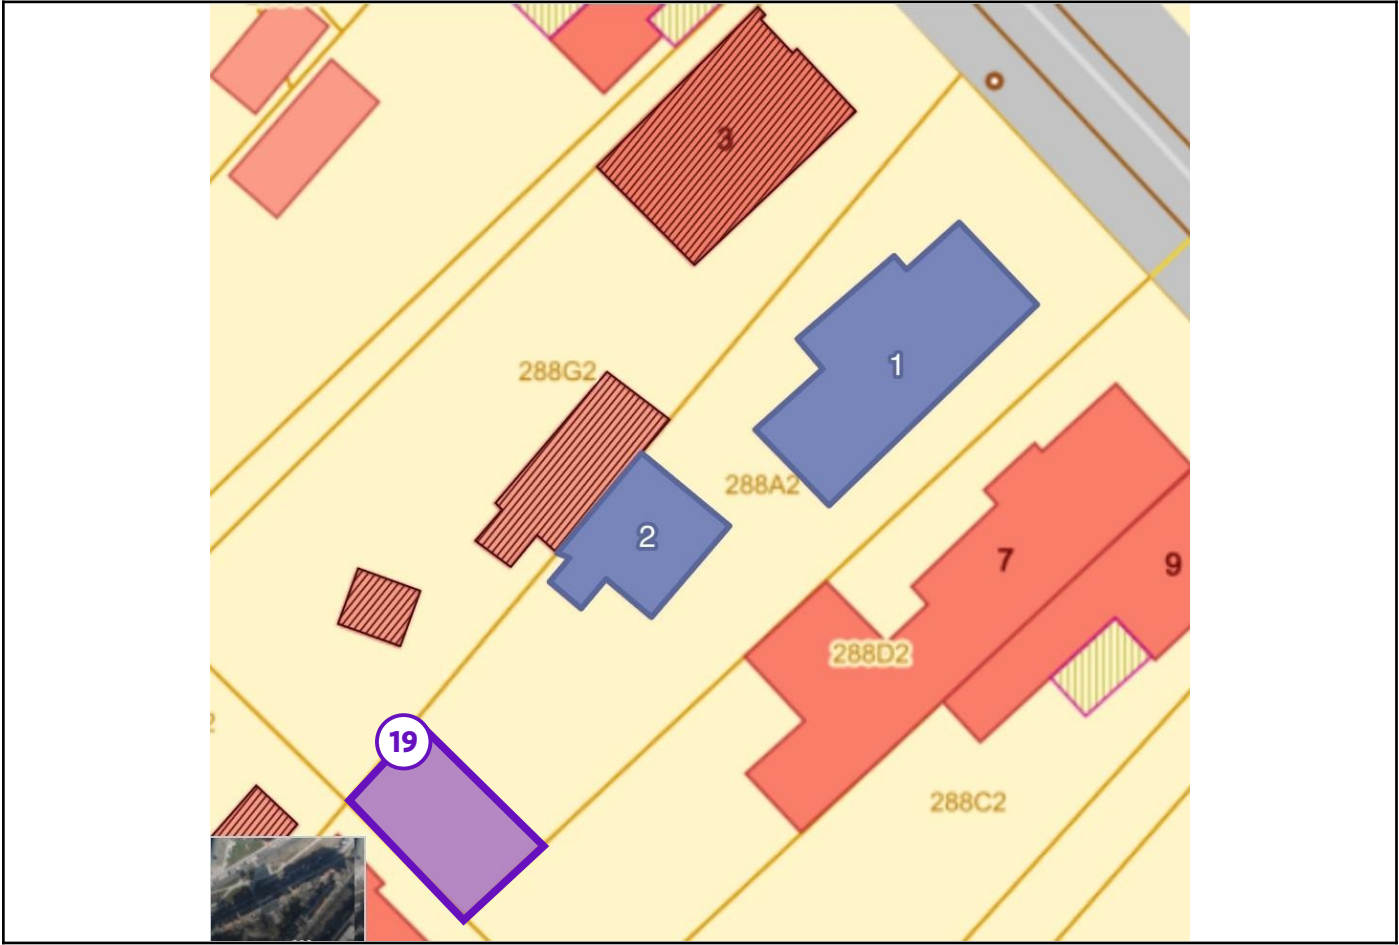
# Plan 1.20: Grondplan perceel

| Beschrijving | Type | Actie |
|---|---|---|
| 19. Mesthoop | Advies | - |

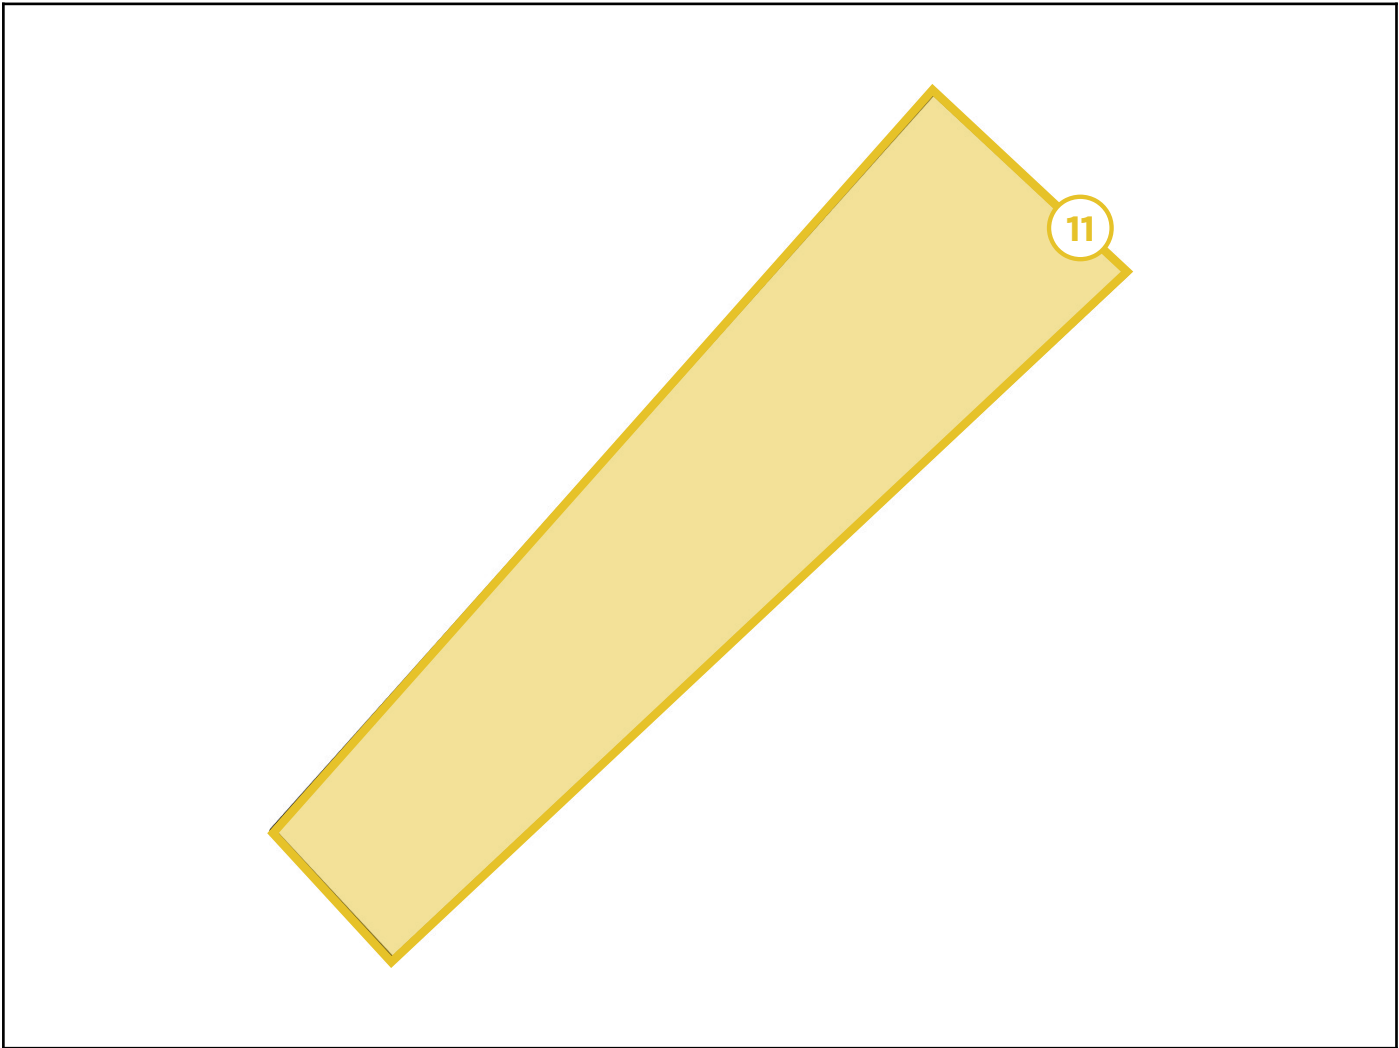
# Plan 3.1: Pad plan

| Beschrijving | Type | Actie |
|---|---|---|
| 11. Pad tuin | Asbestmateriaal | Zorgvuldig beheren |

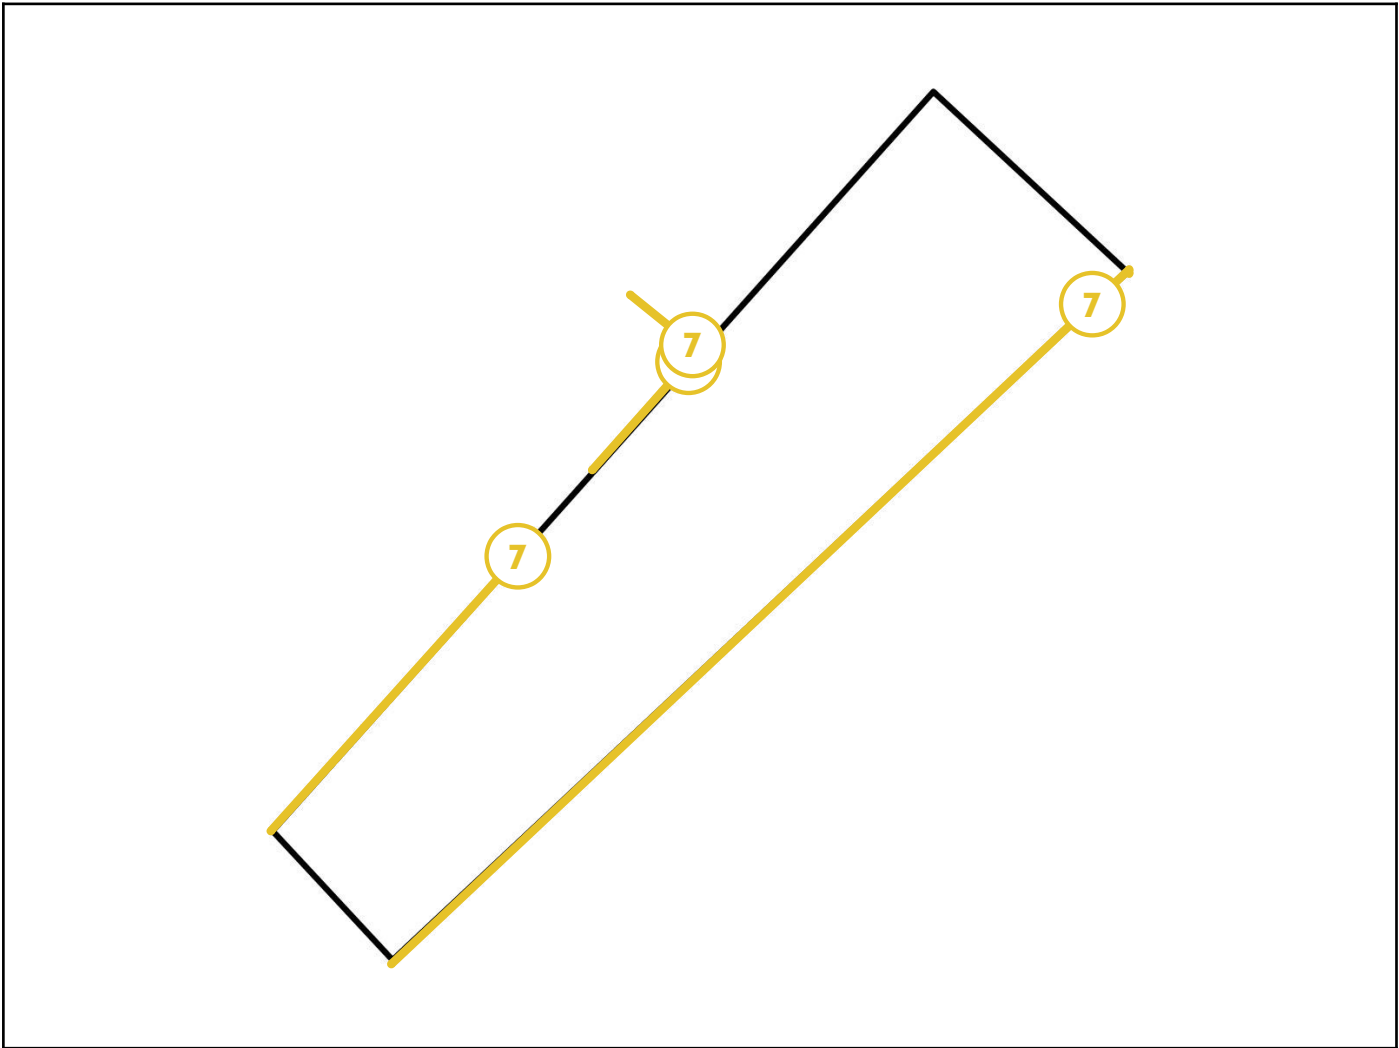
### Plan 3.2: Pad plan

| Beschrijving | Type | Actie |
|---|---|---|
| 7. Afboording tuin | Asbestmateriaal | Zorgvuldig beheren |

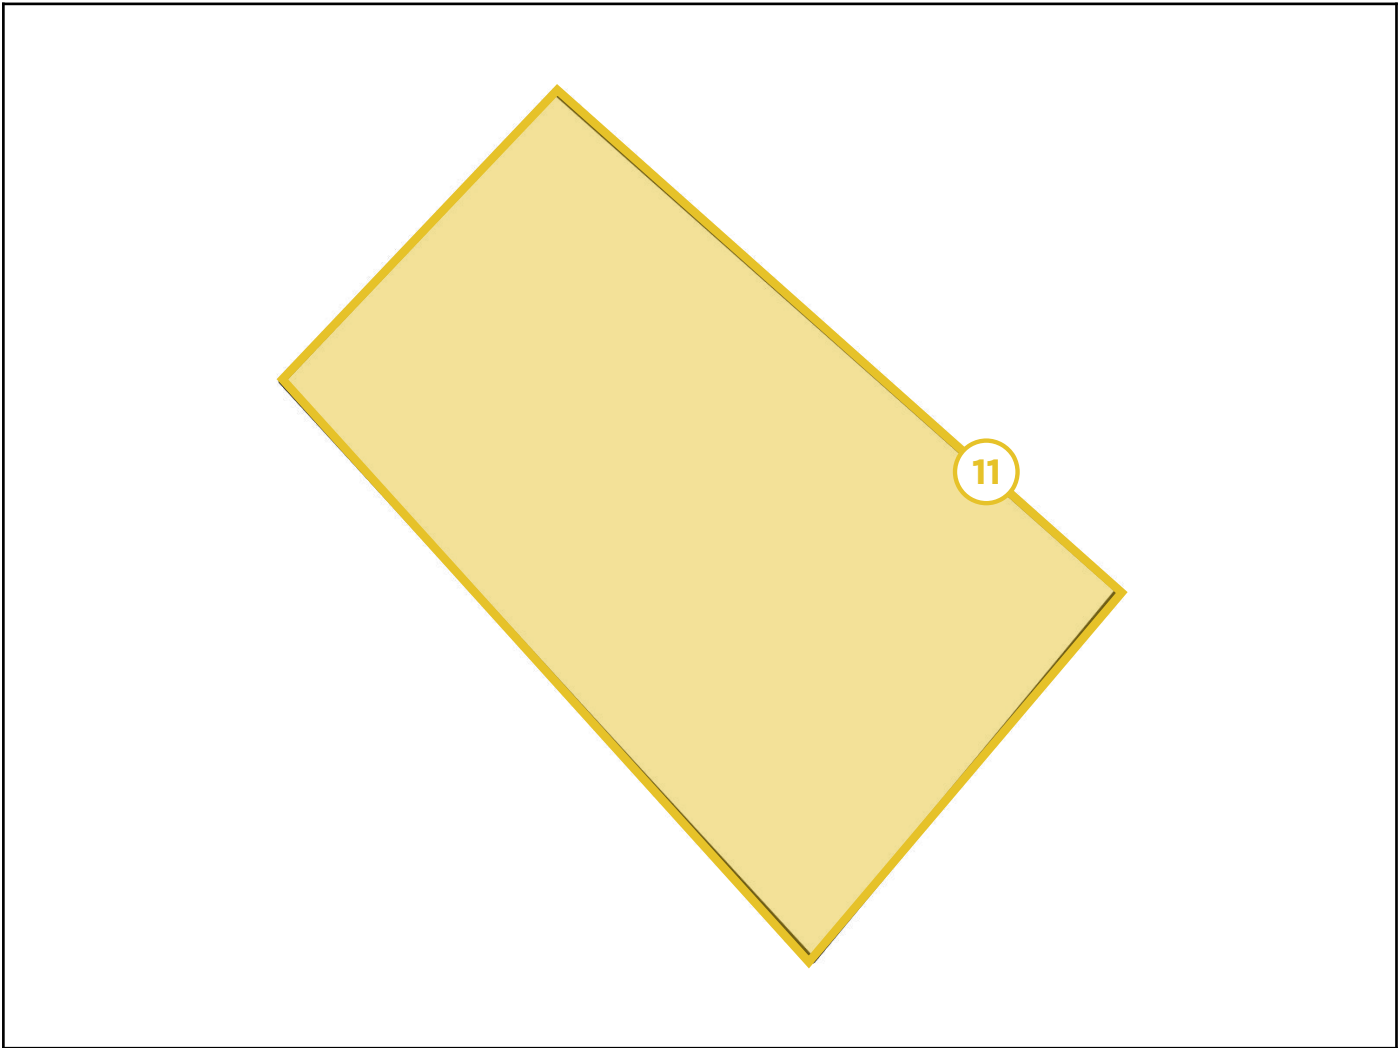
# Plan 4.1: Pad plan

| Beschrijving | Type | Actie |
|---|---|---|
| 11. Pad tuin | Asbestmateriaal | Zorgvuldig beheren |

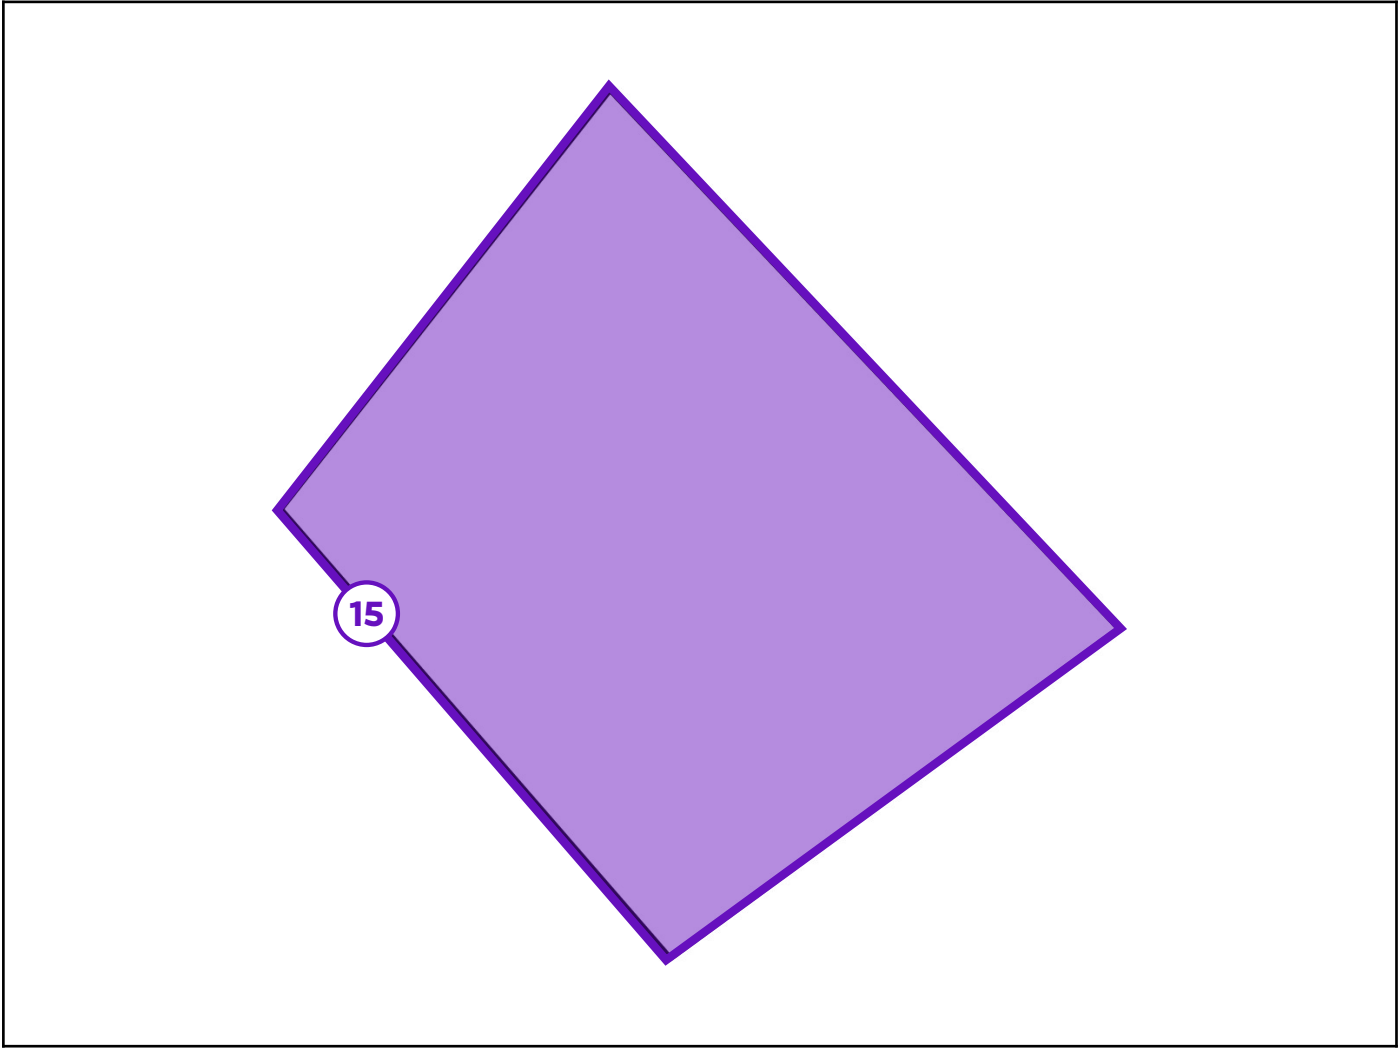
# Plan 5.1: Serre plan

| Beschrijving | Type | Actie |
|---|---|---|
| 15. Serre | Advies | - |

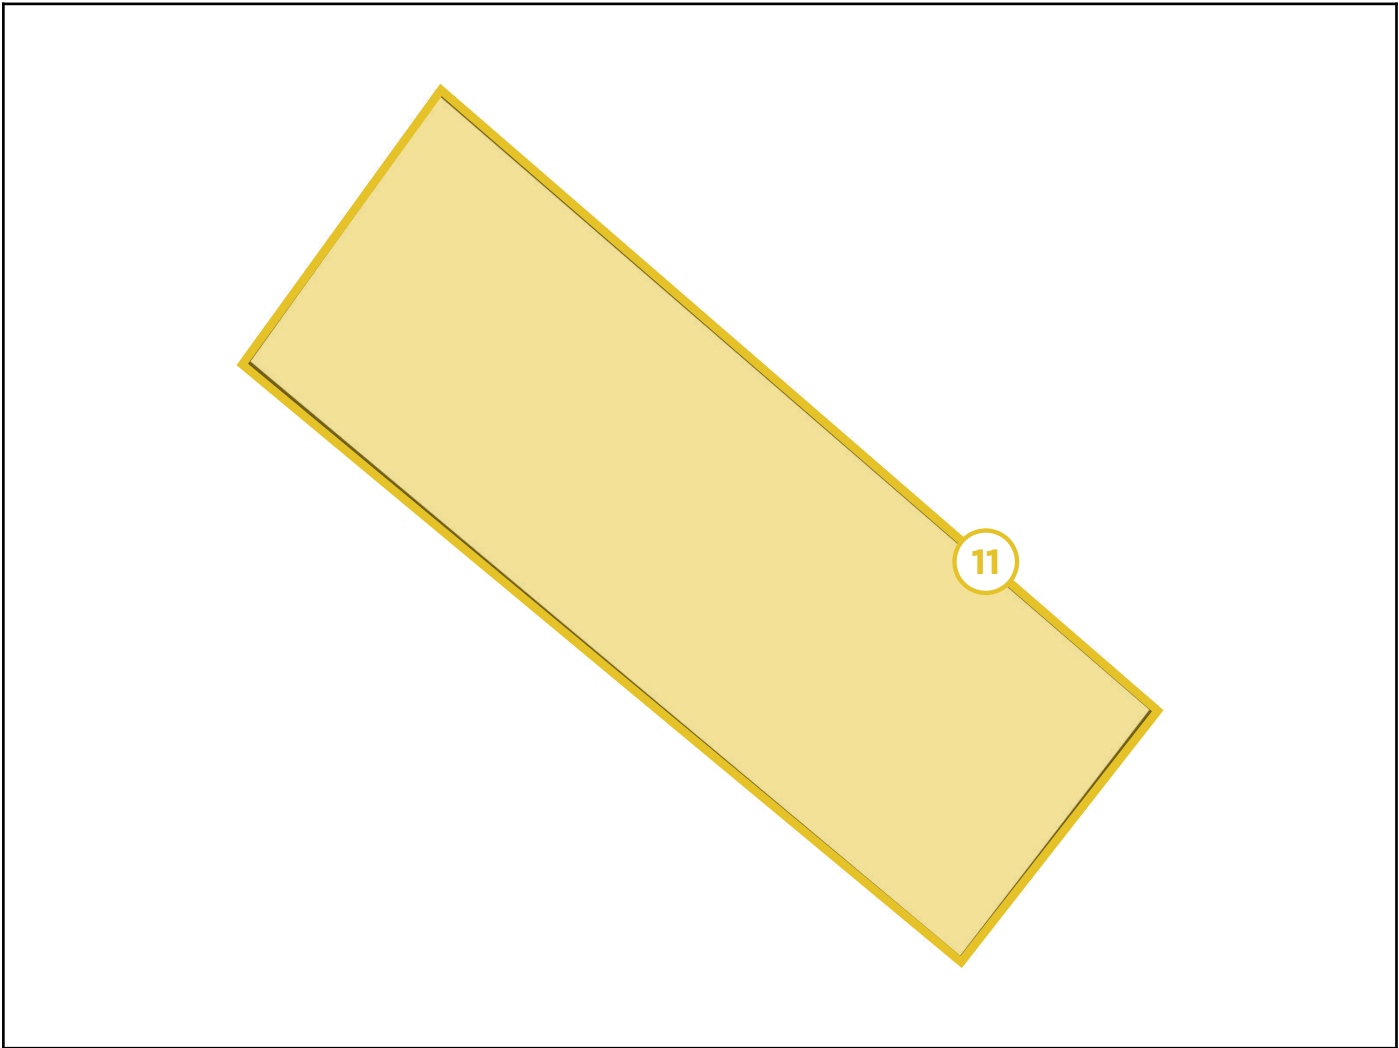
# Plan 6.1: Pad plan

| Beschrijving | Type | Actie |
|---|---|---|
| 11. Pad tuin | Asbestmateriaal | Zorgvuldig beheren |

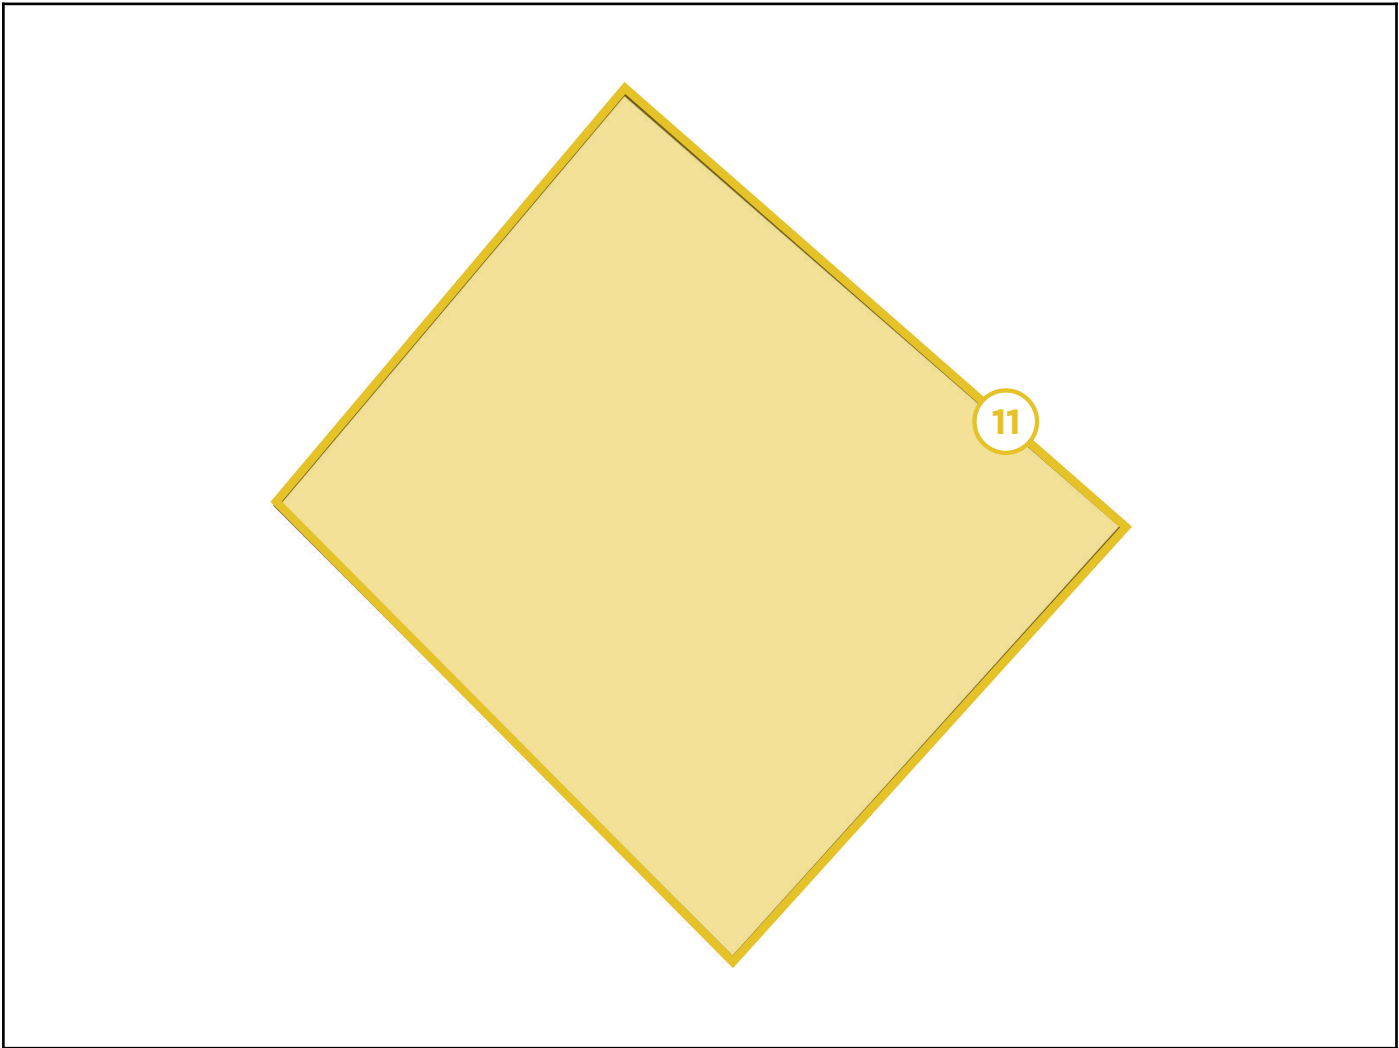
# Plan 7.1: Pad plan

| Beschrijving | Type | Actie |
|---|---|---|
| 11. Pad tuin | Asbestmateriaal | Zorgvuldig beheren |

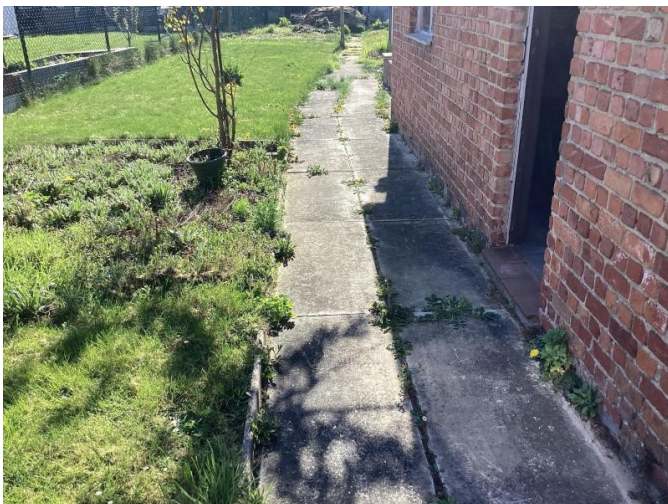
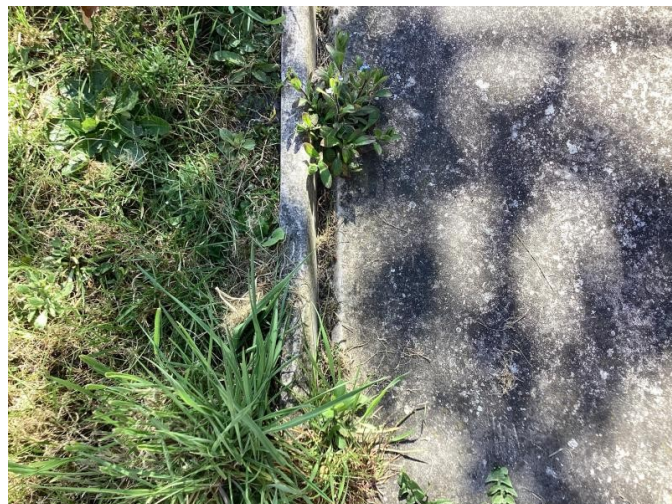
Overzichtsfoto

Het asbestmateriaal valt onder de mijlpaal van 2040.

| Eindbeoordeling materiaalrisico | Laag materiaalrisico en/of verlaagde kans op vezelvrijgave |

| Gebondenheid | Categorie 1: hechtgebonden in oorsprong |
| Asbestsoort (vezeltype) | Crocidoliet aanwezig |

Zorgvuldig beheren

- Zorg voor een veilig beheer. Vermijd het beschadigen van het asbestmateriaal. Controleer de toestand jaarlijks op wijzigingen.

- Eenvoudige handelingen: mag via doe-het-zelf of door werknemer(s) met opleidingsattest eenvoudige handelingen  
De eigenaars mogen dit zelf verwijderen aangezien het gaat over een Hechtgebonden asbest materiaal die niet beschadigd is en perfect bereikbaar is om deze op een veilige manier te verwijderen. Bekijk hieromtrent zeker onderstaande link en het Codex boek VI

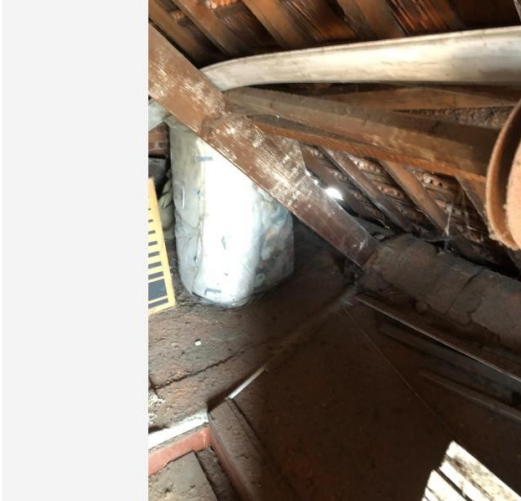
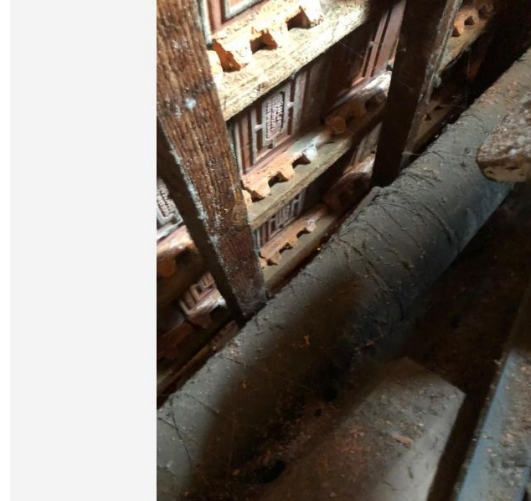
## Fiche 24: Leidingisollatie zolder

Geen asbest

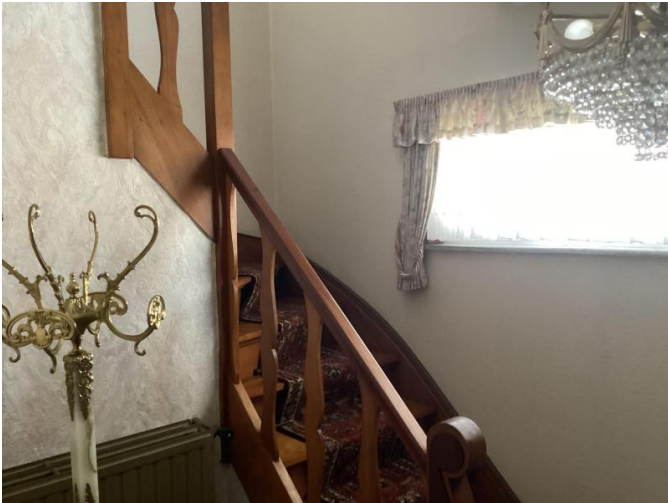
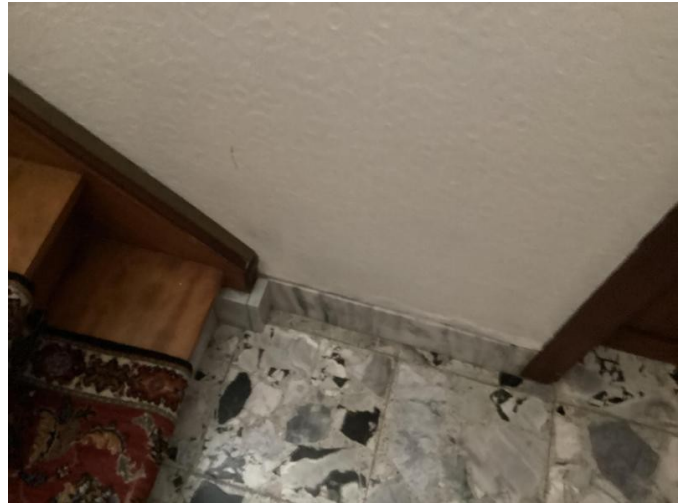
## Fiche 26: Pleisterwerk muren

Geen asbest
