# Asbestinventarisatetest

Neeravert 5, 1840 Londerzeel

Attestnummer : 20250408-000446.000

Uitgegeven op : 08.04.2025

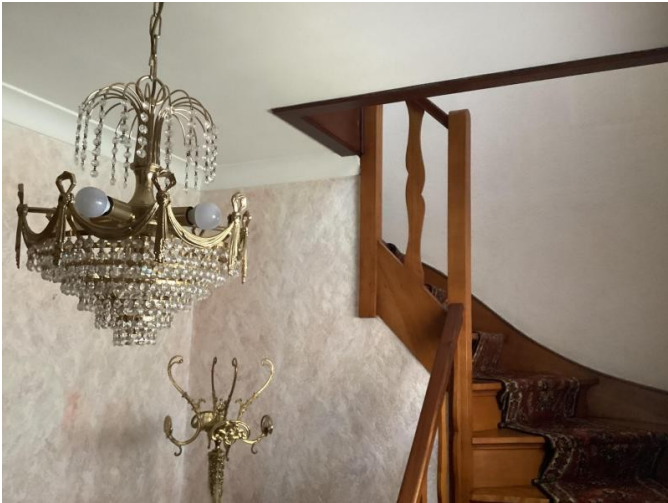
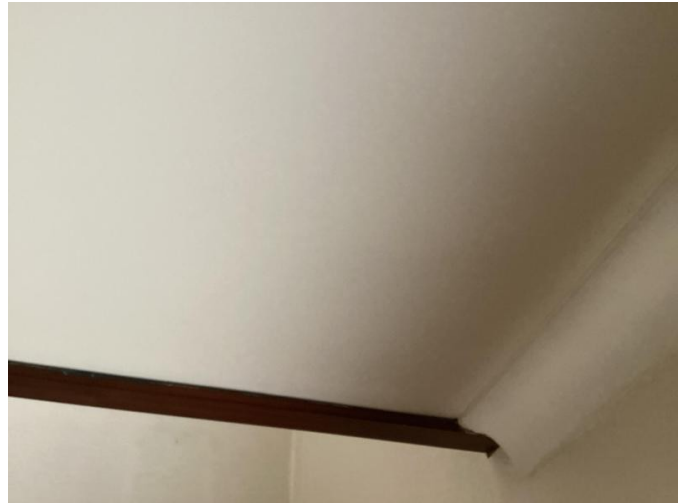
## Fiche 27: Pleisterwerk plafonds

Geen asbest
