# Asbestinventarisatetest

Geerakker 28, 1840 Londerzeel

Attestnummer : 20241111-000137.000

Uitgegeven op : 11.11.2024

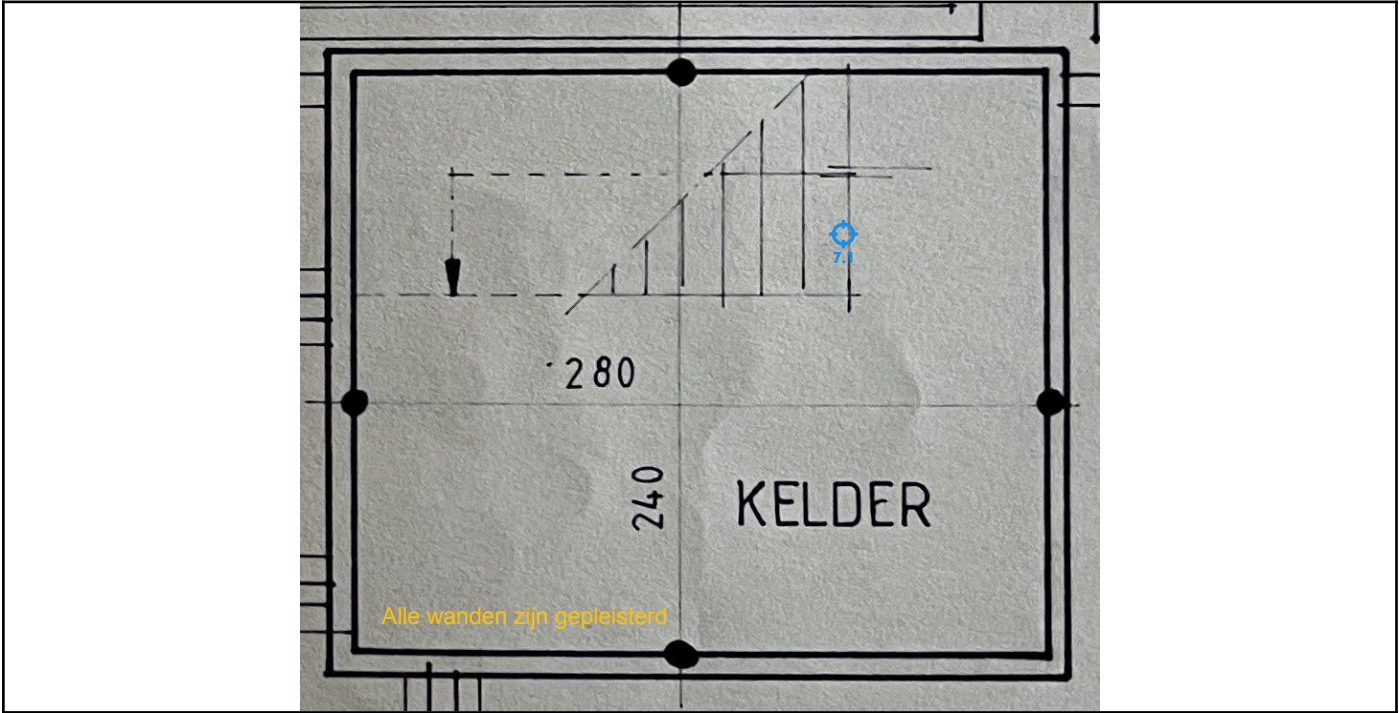
# Plan 1.1: Kelder

| Beschrijving | Type | Actie |
|---|---|---|
| 7.1 Code: M01 - Pleister Wanden | Mengmonster | - |

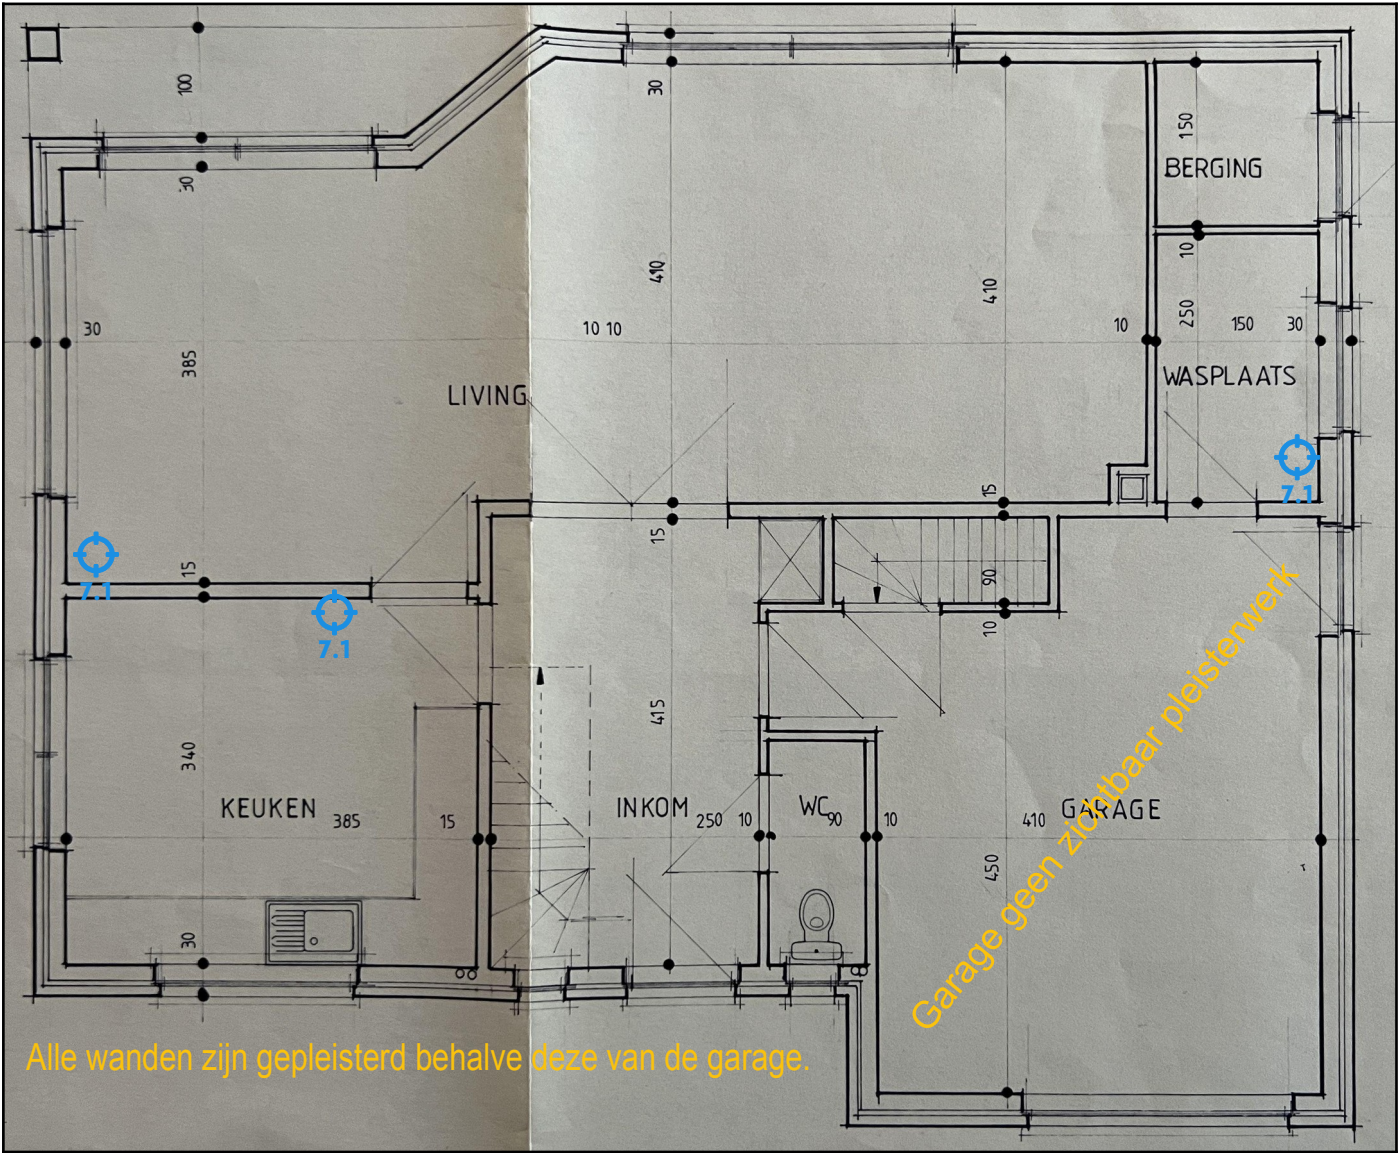
## Plan 1.2: Gelijkvloers - pleister wanden

| Beschrijving | Type | Actie |
|---|---|---|
| 7.1 Code: M01 - Pleister Wanden | Mengmonster | - |

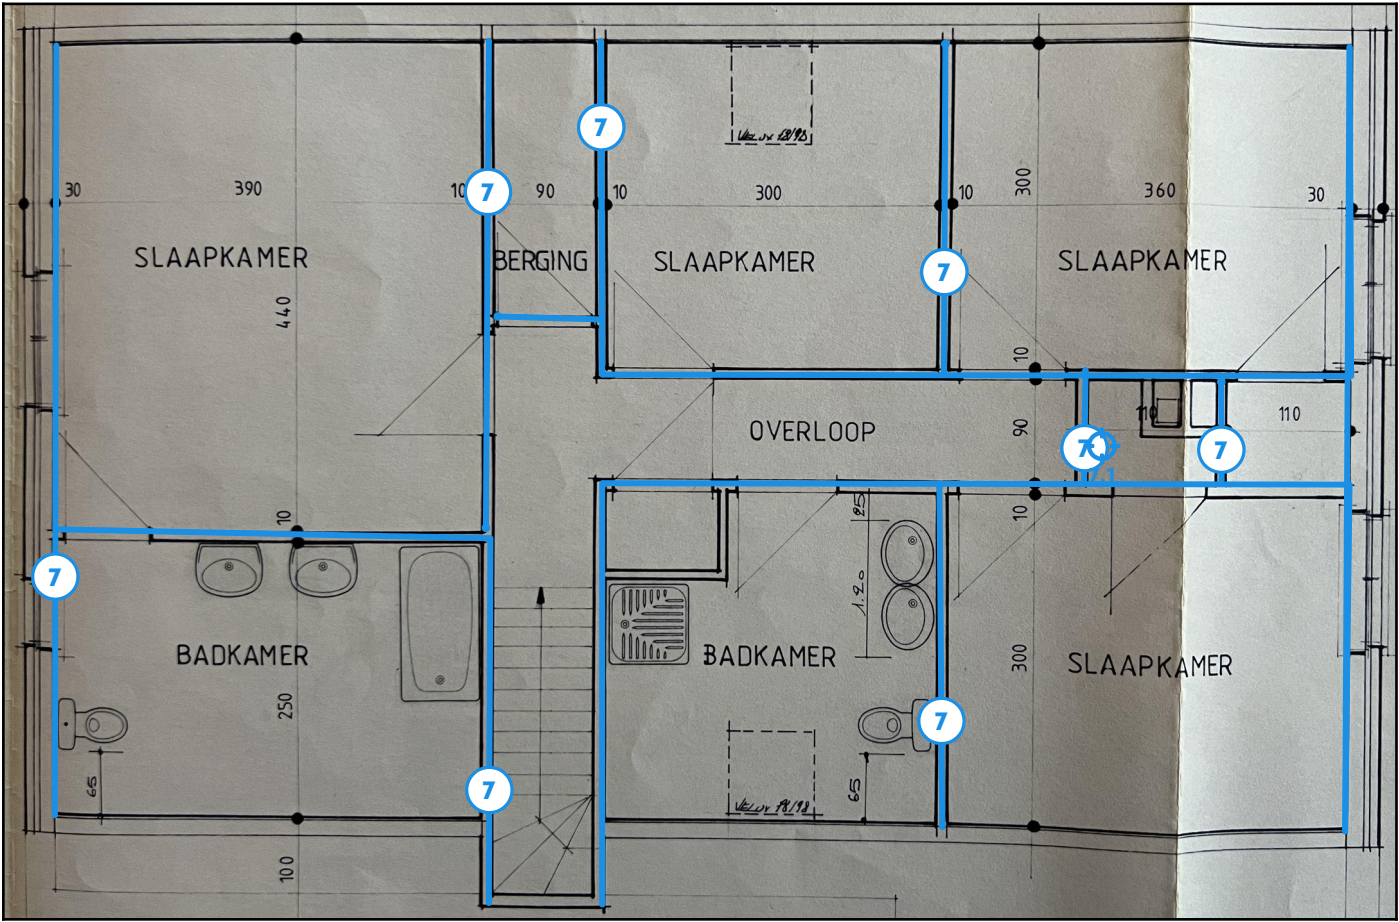
# Plan 1.5: Verdieping - pleister wanden

| Beschrijving | Type | Actie |
|---|---|---|
| 7.1 Code: M01 - Pleister Wanden | Mengmonster | - |

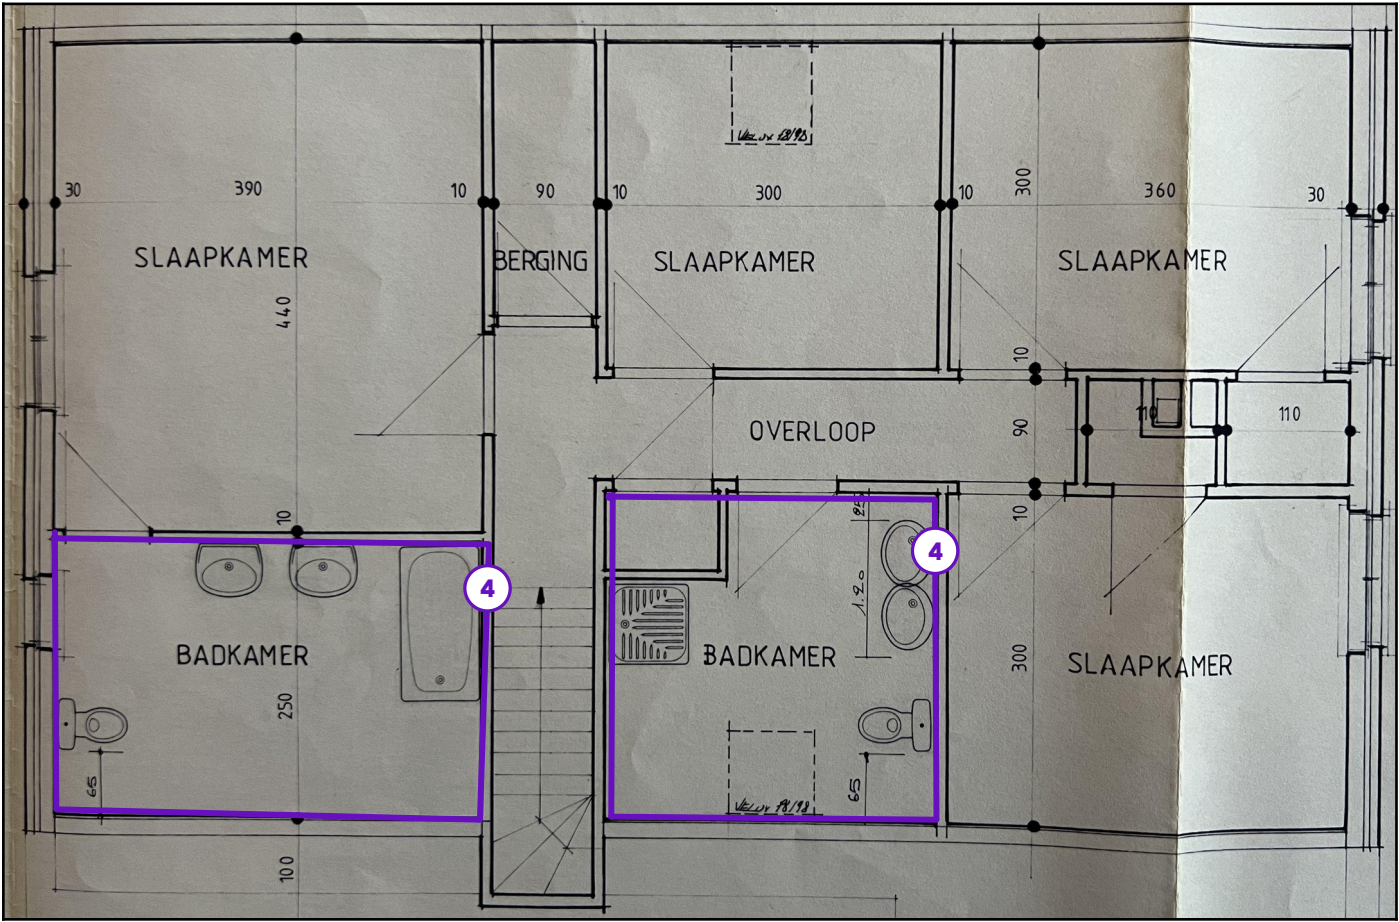
# Plan 1.6: Verdieping

| Beschrijving | Type | Actie |
|---|---|---|
| 4. Faiencetegels gelijmd | Advies | - |

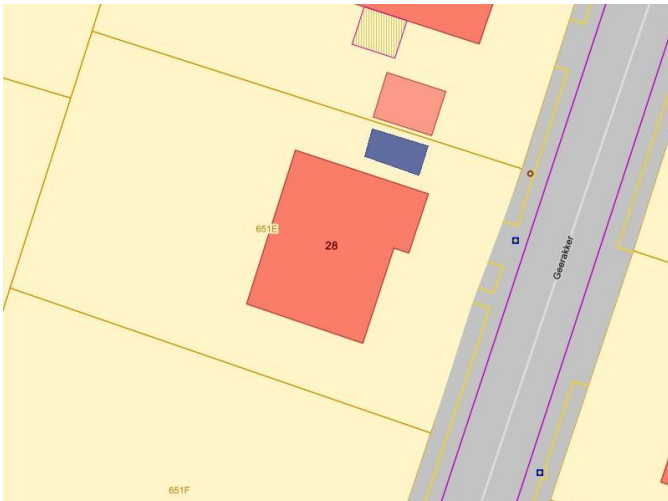
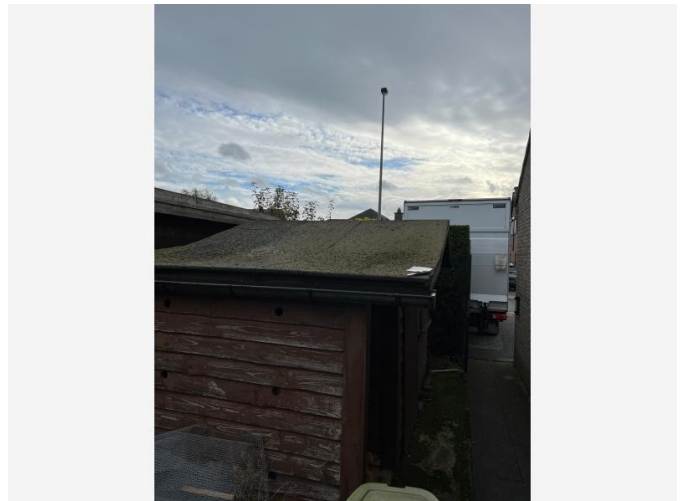
## Zone 2: Tuinhuis

- 1 **Asbestmateriaal**
- 0 Beperkingen
- 0 Uitsluitingen
- 0 Roerende goederen
- 0 Puin, steenslag, (water)bodem
- 0 Adviezen
- 1 **Geen asbest**

| Beschrijving | Type | Actie |
|---|---|---|
| 1. Onderdakplaten Menuiserite | Asbestmateriaal | Dringend verwijderen |

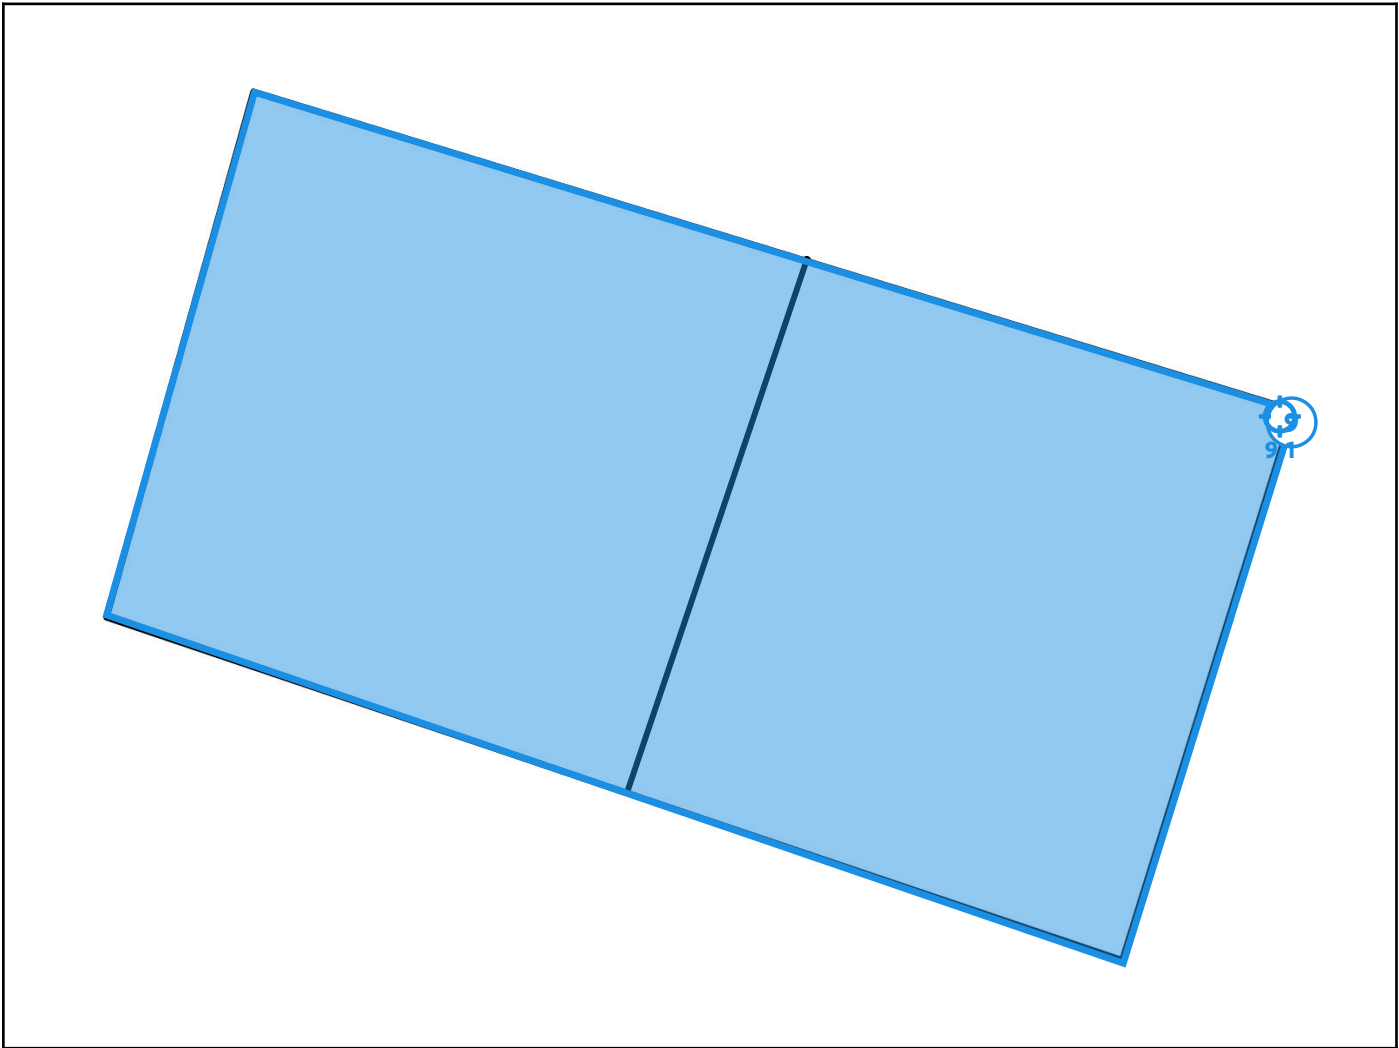
## Plan 2.2: Tuinhuis dak

| Beschrijving | Type | Actie |
|---|---|---|
| 9.1 Code: M03 Roofing tuinhuis | Puntmonster | - |
