# Asbestinventarisatetest

Greinschuurstraat 6, 8000 Brugge

Attestnummer : 20250406-000033.000

**Asbestveilig** (maar niet asbestvrij)

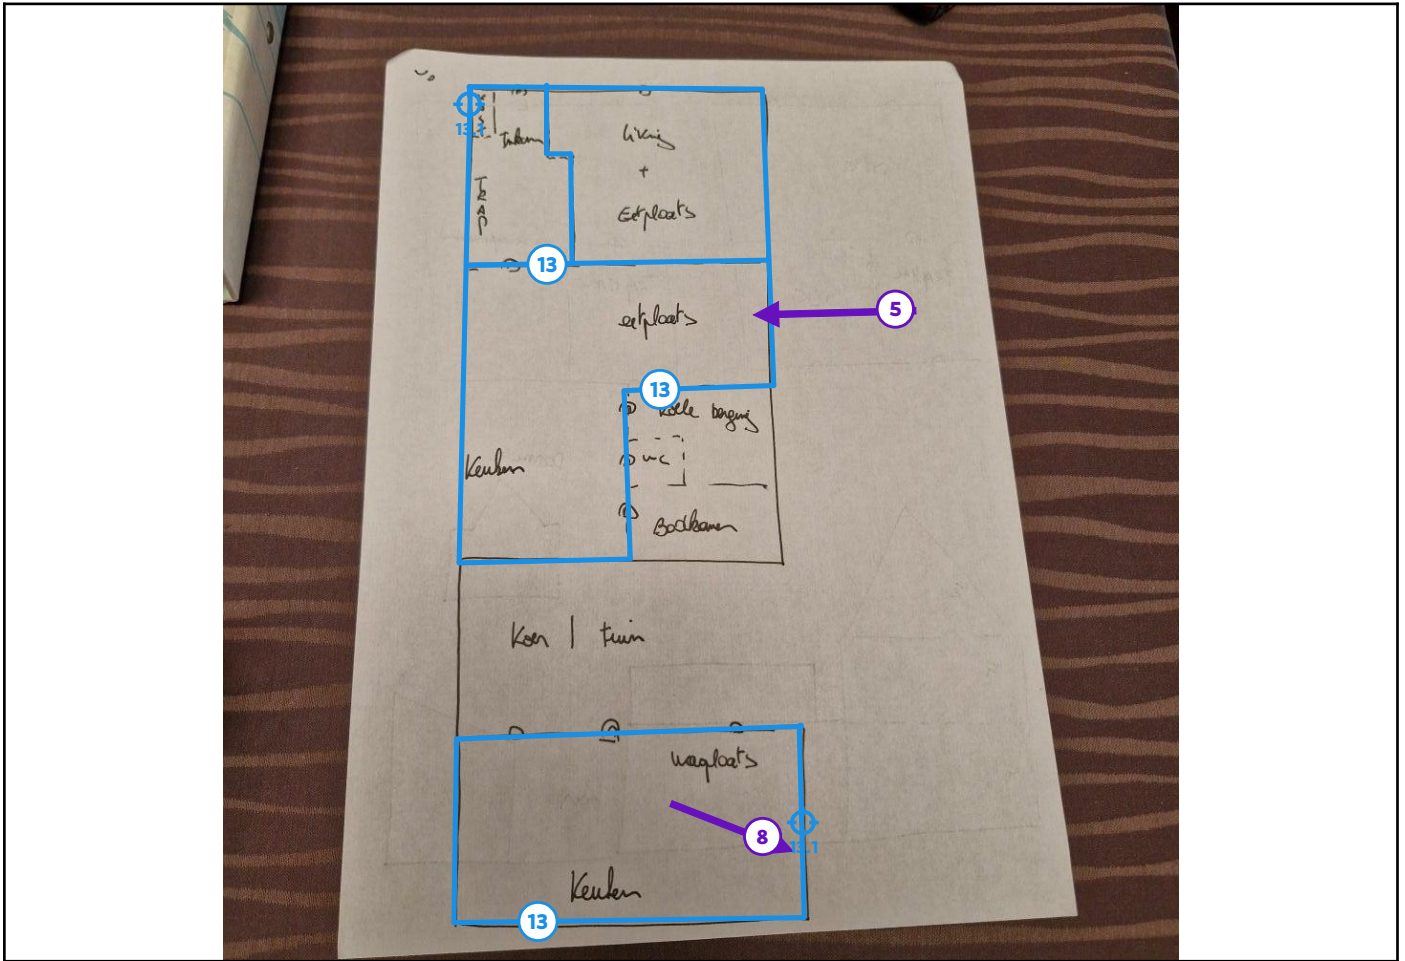
# Plan 1.1: gelijkvloers

Beschrijving	Type	Actie
5. schoorsteen (afvoerbuizen)	Beperking	-
8. gasgeizer (bijgebouw)	Advies	-
13. PW (muren)	Geen asbest	-
13.1 Code: MM1	Mengmonster	-

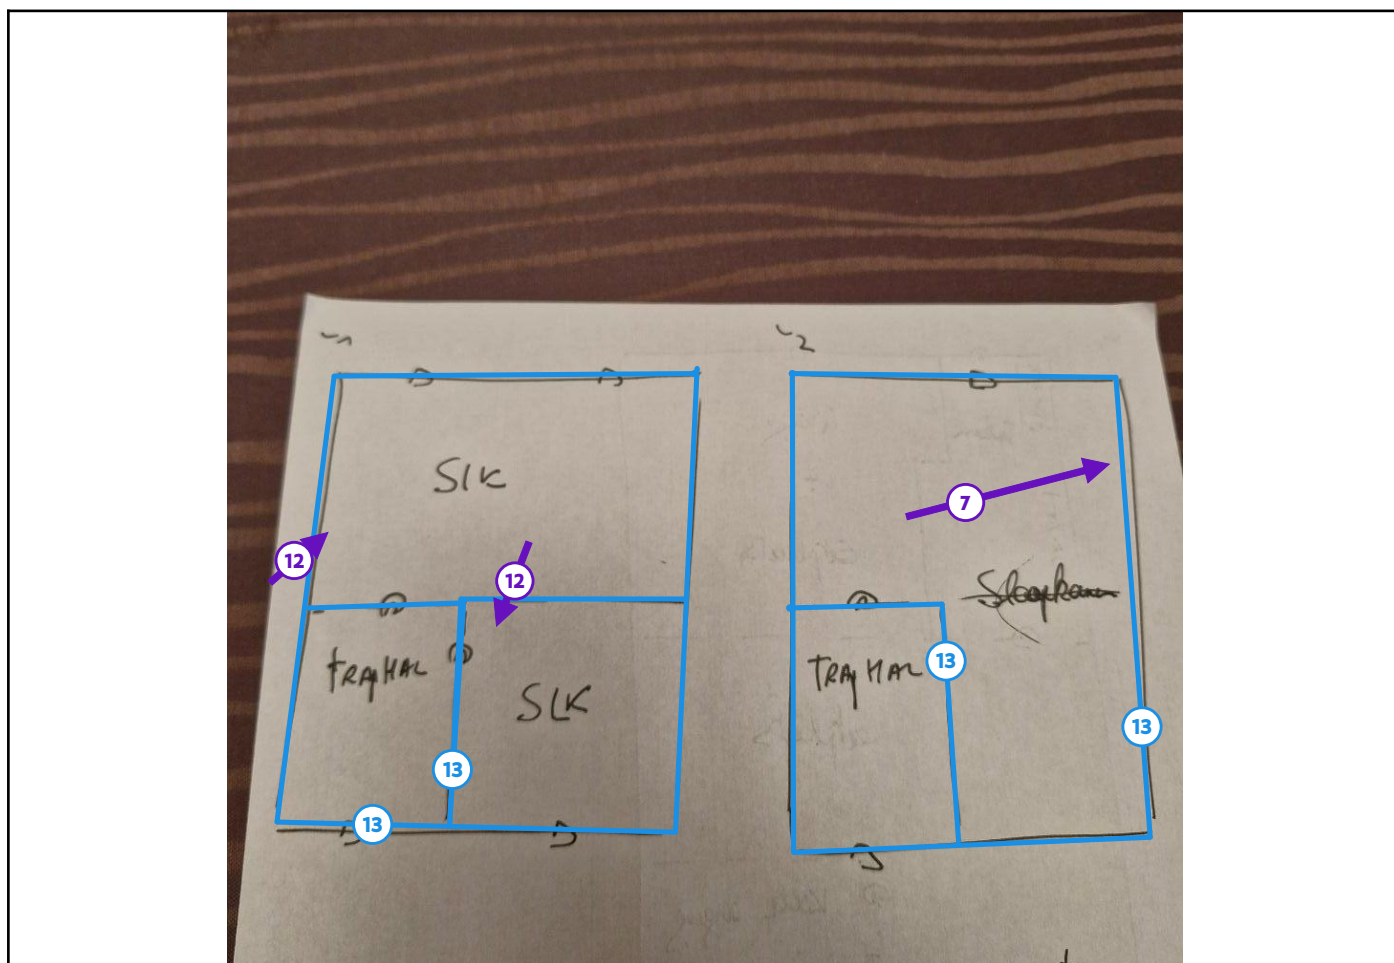
## Plan 1.2: 1ste en 2de verdieping

Beschrijving	Type	Actie
7. gaskachels	Advies	-
12. elektrische convectoren	Advies	-
13. PW (muren)	Geen asbest	-

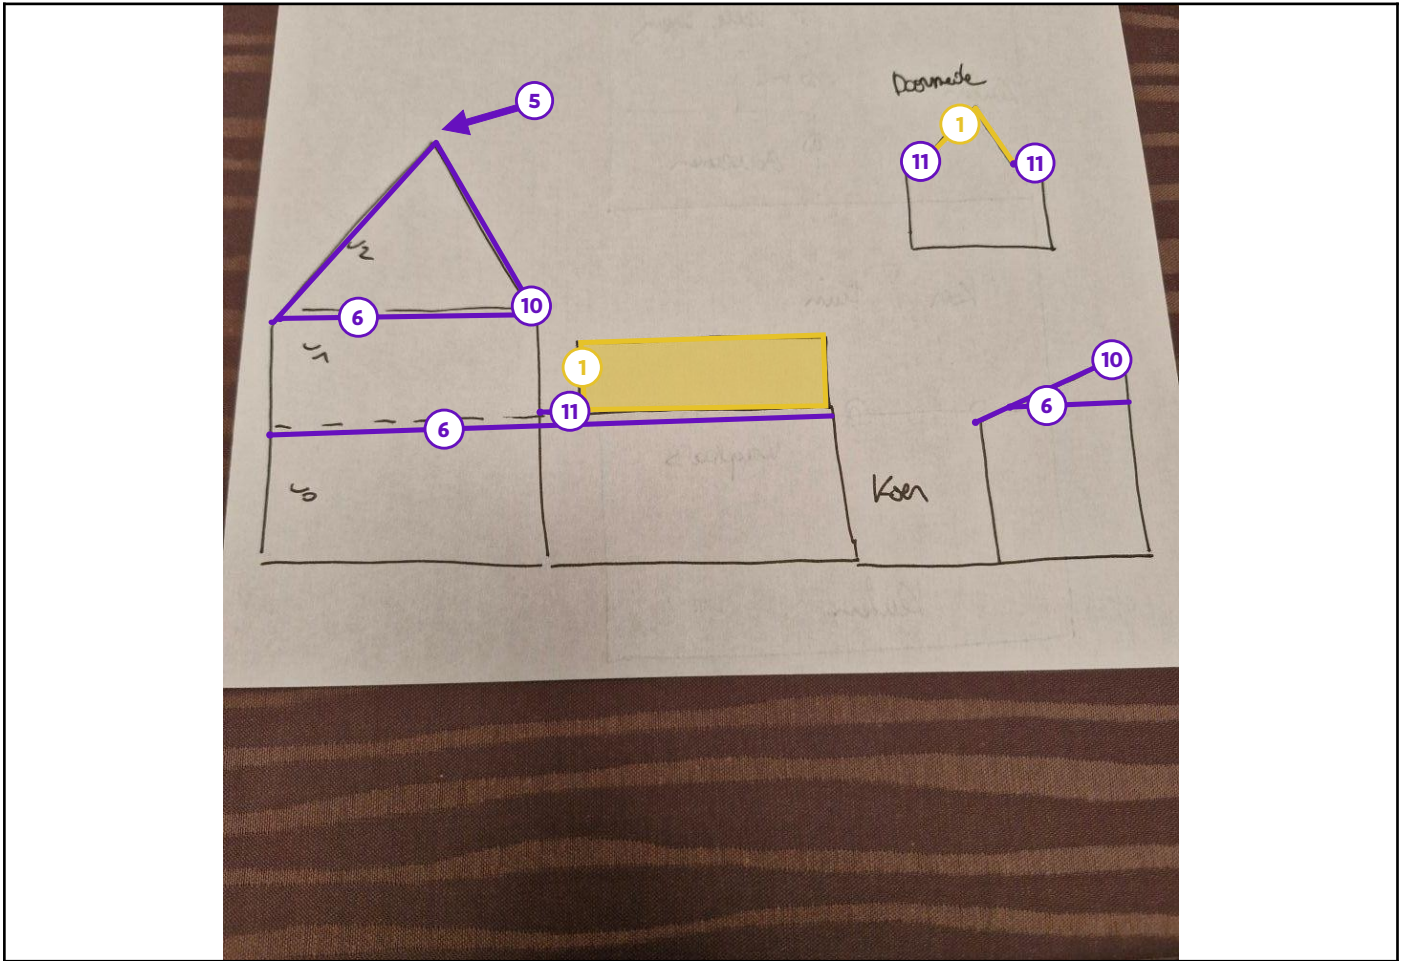
## Plan 1.3: doorsnede

Beschrijving	Type	Actie
1. Onderdak (zadeldak)	Asbestmateriaal	Zorgvuldig beheren
5. schoorsteen (afvoerbuizen)	Beperking	-
6. valse plafonds	Advies	-
10. Onderdak	Advies	-
11. Zinken dak	Advies	-

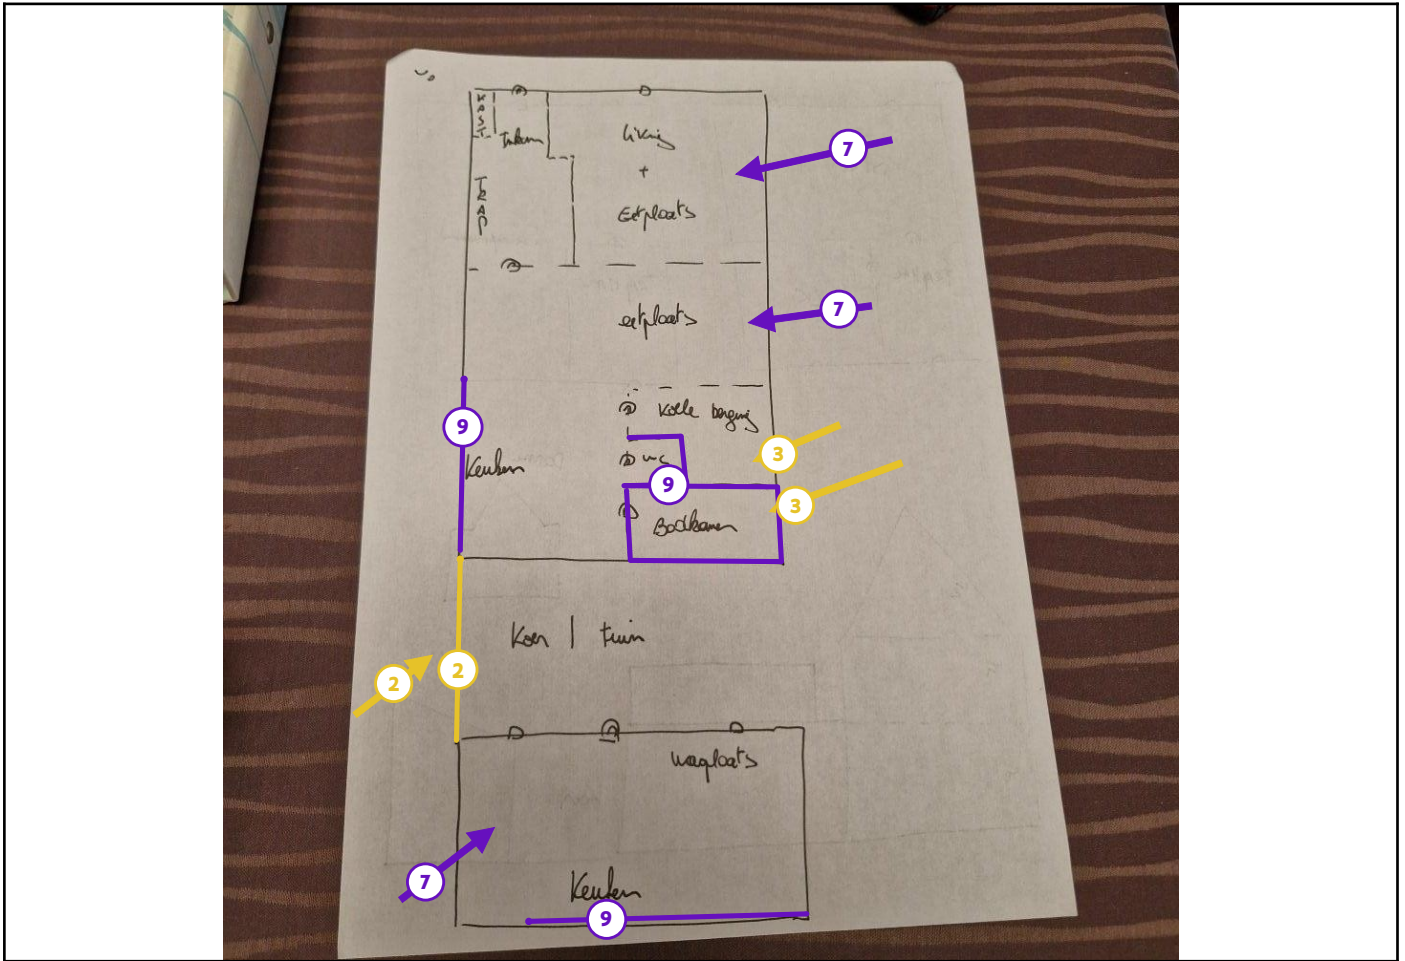
## Plan 1.4: gelijkvloers

Beschrijving	Type	Actie
2. dekstenen (scheidingsmuur)	Asbestmateriaal	Zorgvuldig beheren
3. afvoerbuizen	Asbestmateriaal	Zorgvuldig beheren
7. gaskachels	Advies	-
9. wandtegels ( zwarte lijm)	Advies	-

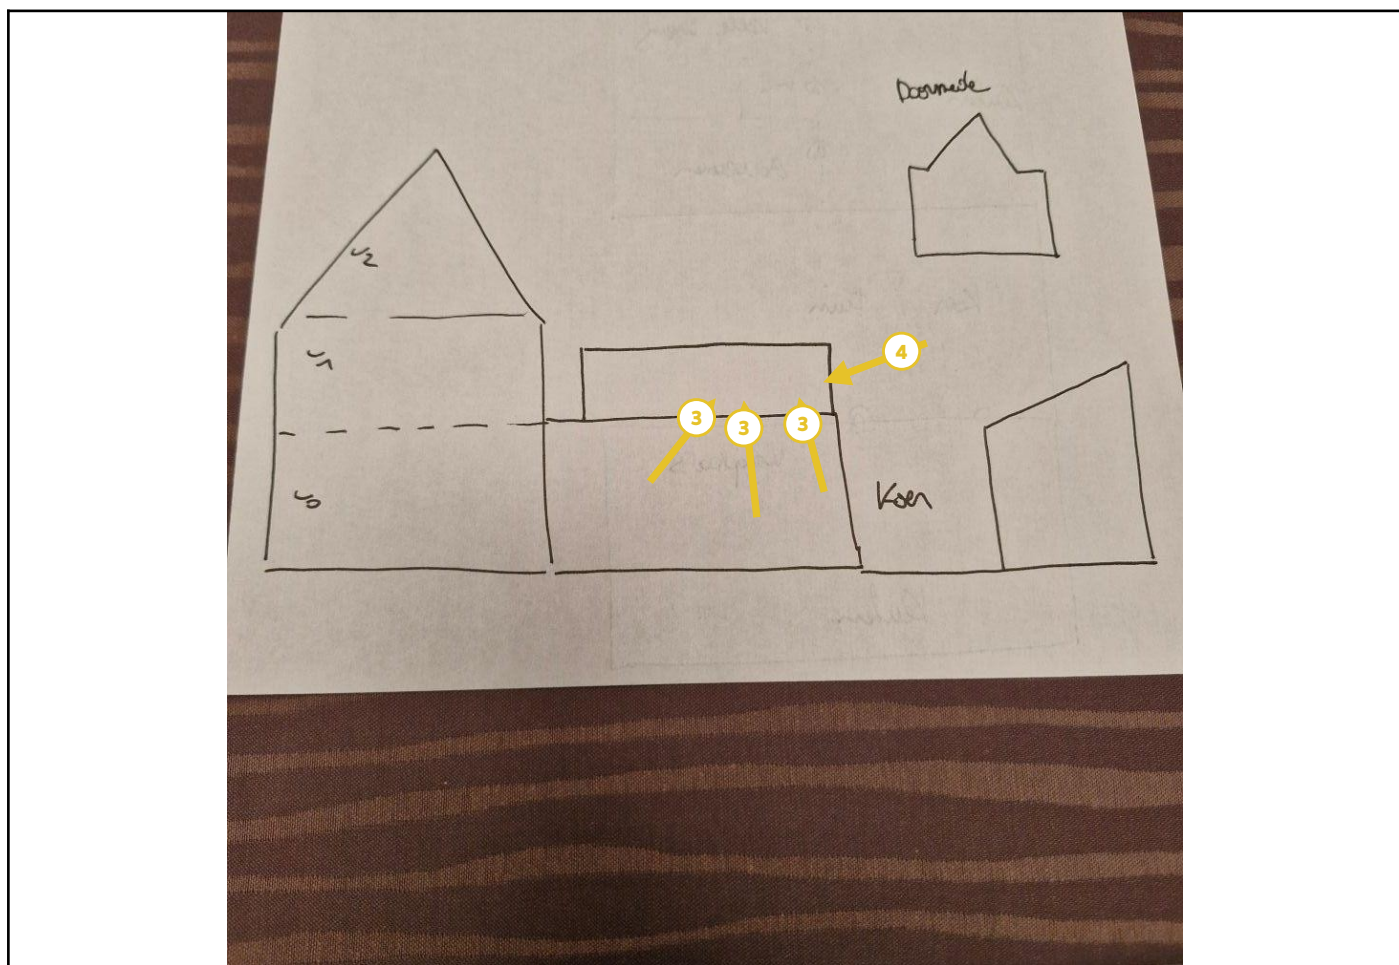
## Plan 1.5: doorsnede

Beschrijving	Type	Actie
3. afvoerbuizen	Asbestmateriaal	Zorgvuldig beheren
4. lichtschakelaar	Asbestmateriaal	Zorgvuldig beheren
