# Asbestinventarisatattest

Wanzelesteenweg 134, 9260 Wichelen

Attestnummer : 20250415-000176.000

Uitgegeven op : 15.04.2025

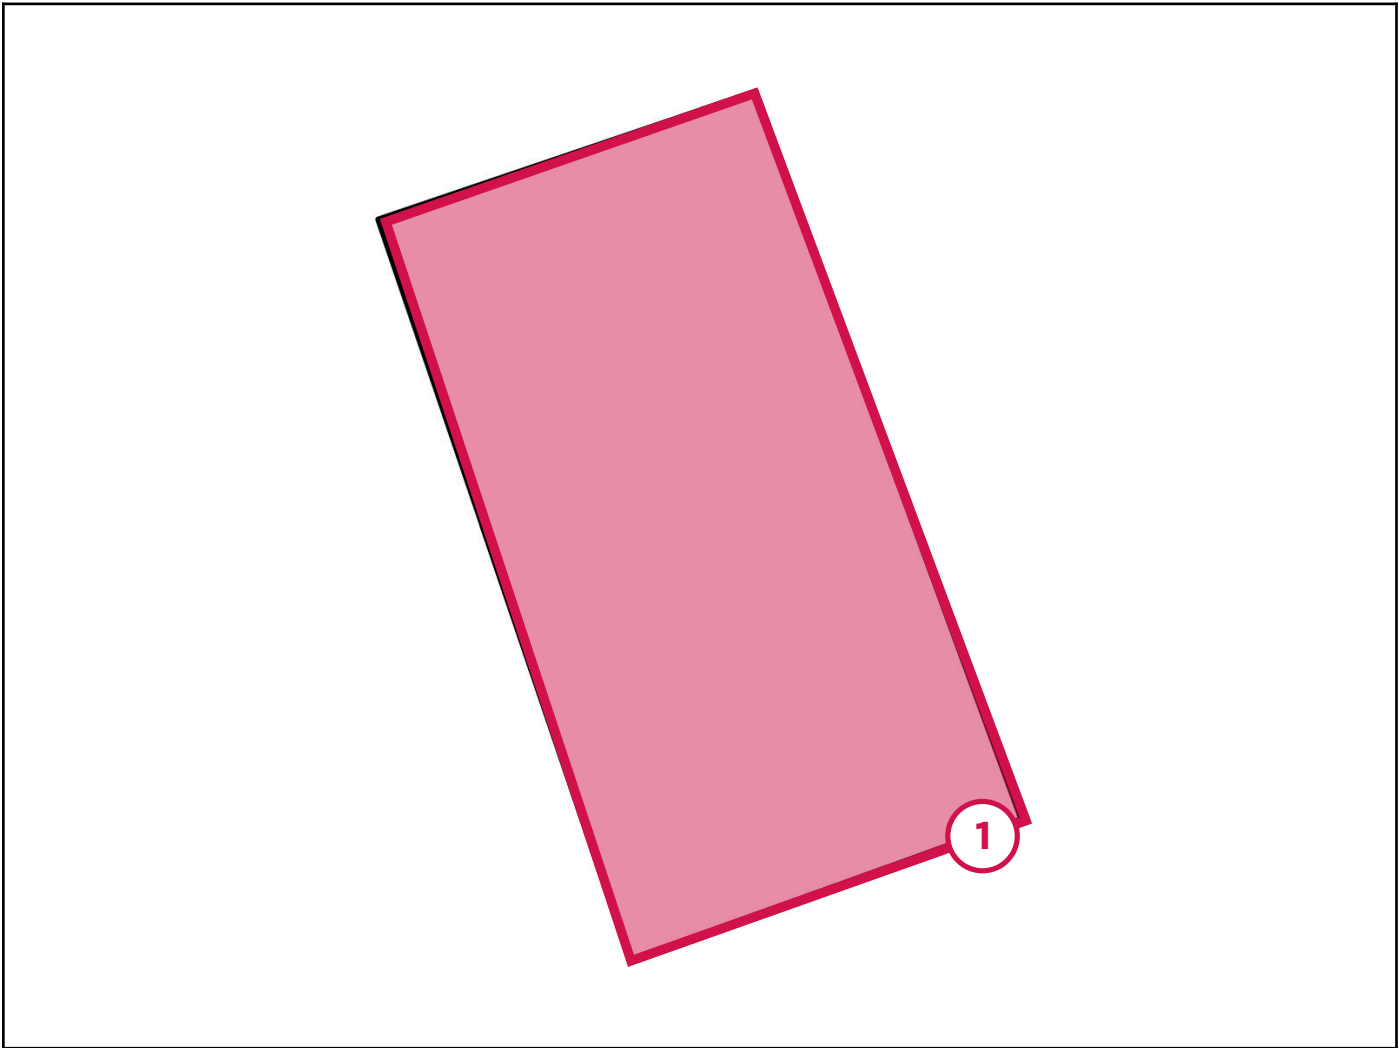
## Plan 2.2: Garage plan dak

- Eenvoudige handelingen: mag via doe-het-zelf of door werknemer(s) met opleidingsattest eenvoudige handelingen  
Asbest golfplaten zijn eenvoudig te verwijderen door ze los te schroeven of de nagels te verwijderen. Zorg dat u tijdens de werken de platen niet breekt. Geen slijpschijven of anders snel draaiend materiaal gebruiken. Tijdens de verwijdering de golfplaten goed bevochtigen om de verspreiding van vezels tegen te gaan.
