# Asbestinventarisatetest

Lange Reeschapstraat 20, 3680 Maaseik

Attestnummer : 20250408-000290.000

Uitgegeven op : 08.04.2025

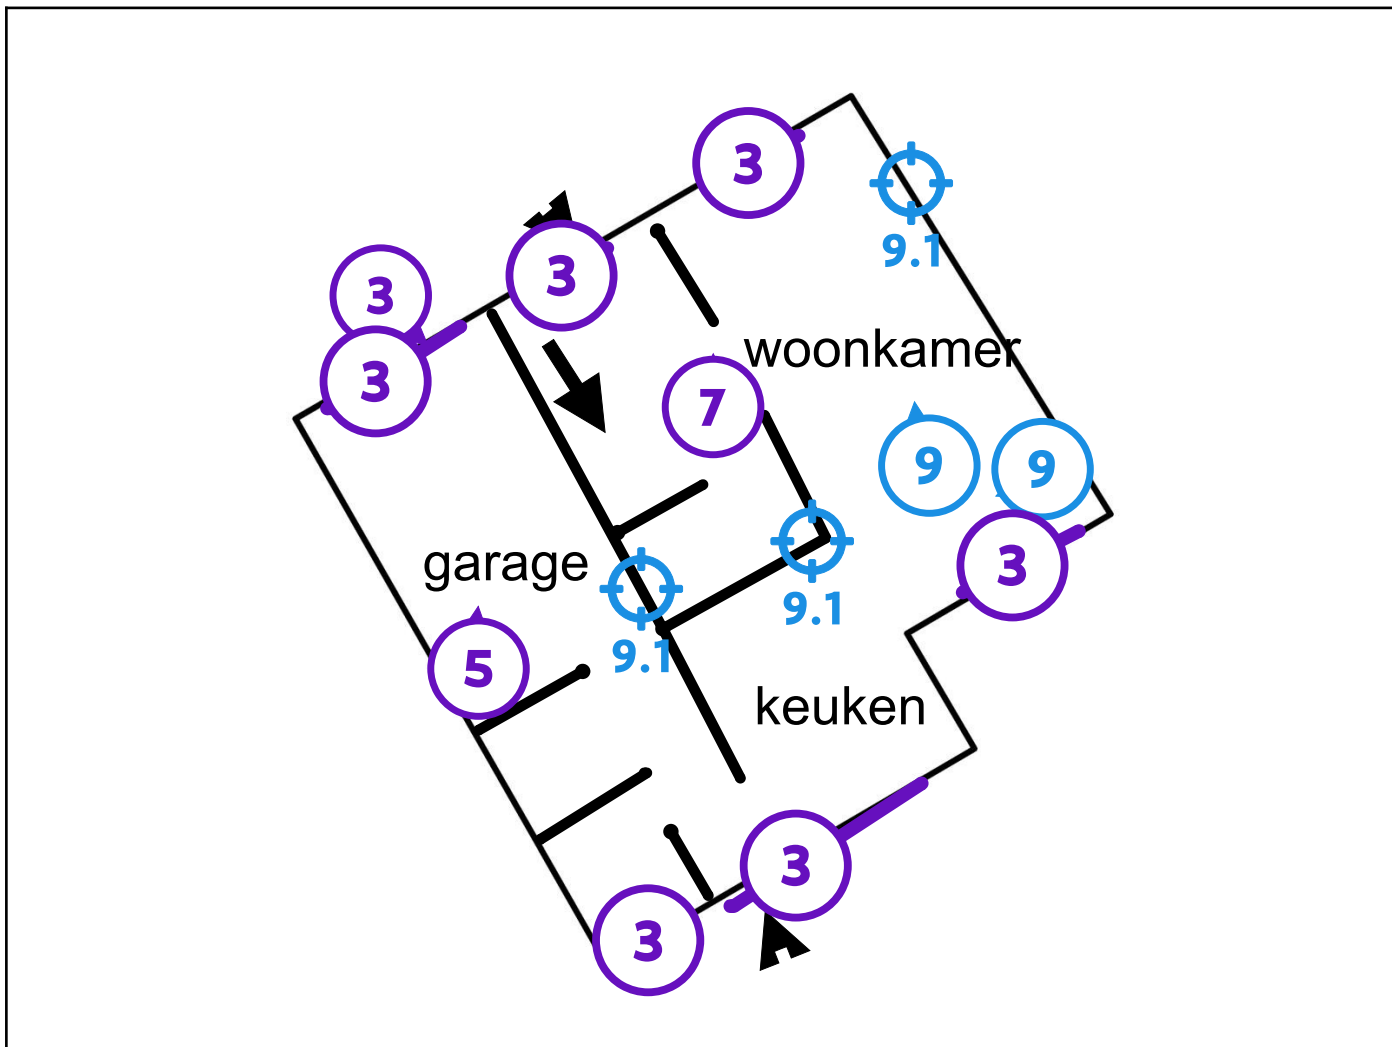
## Plan 1.1: nv0

Beschrijving	Type	Actie
3. siliconen ramen	Advies	-
5. plafonds in gipskartonplaten en pvc	Advies	-
7. raamtabletten en deurdorpels in natuursteen	Advies	-
9. pleister wanden	Geen asbest	-
9.1 Code: a411	Mengmonster	-

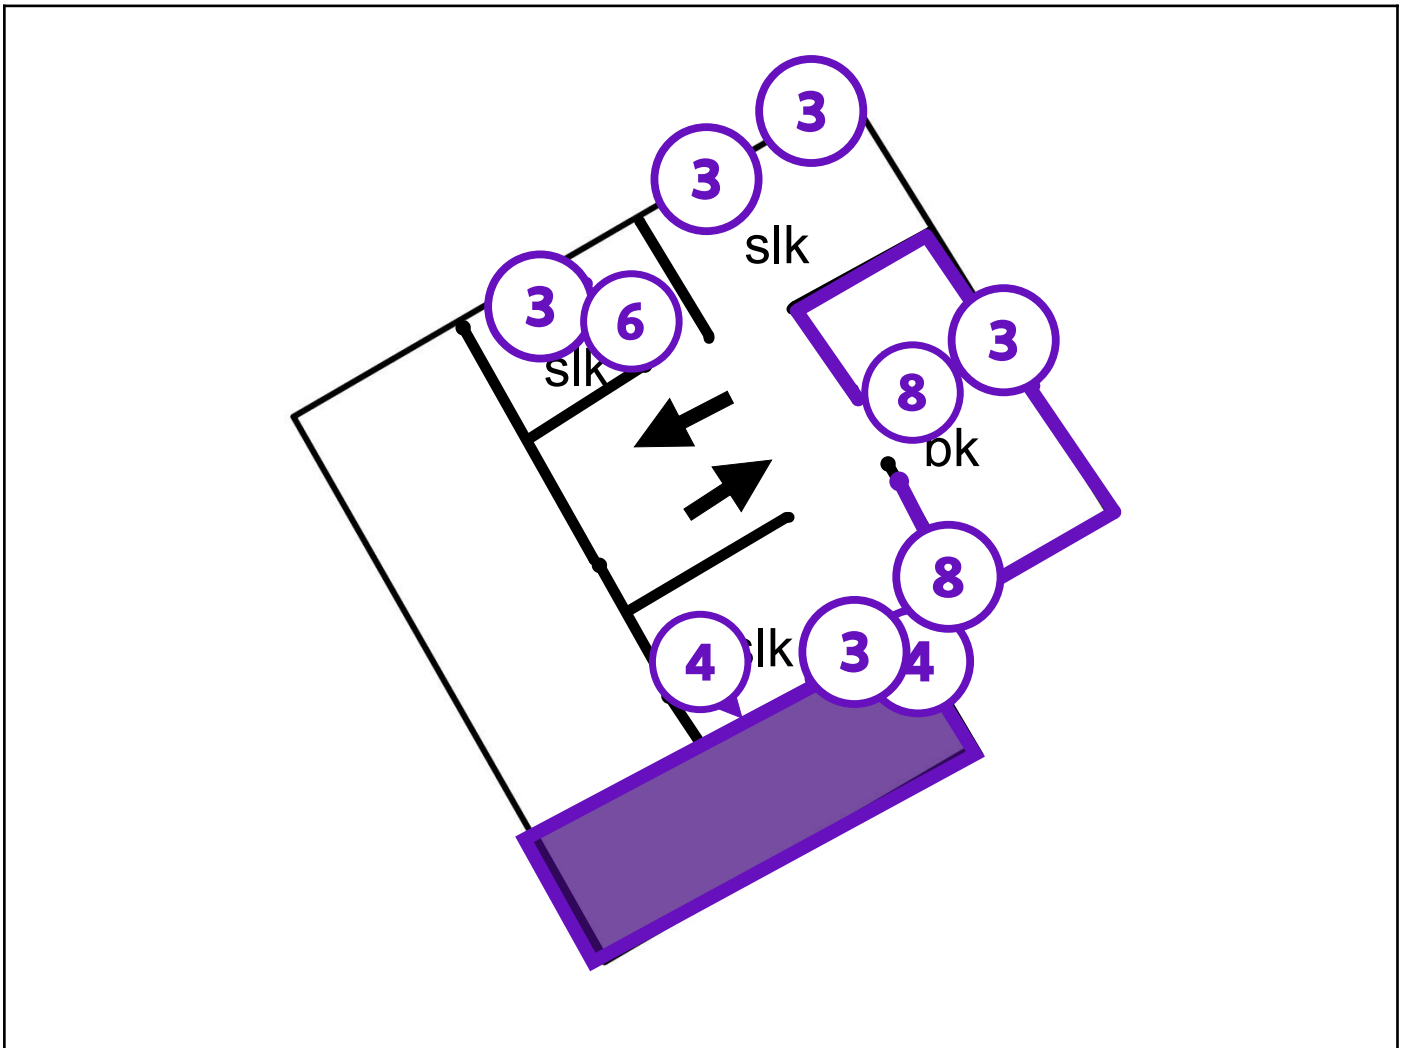
## Plan 1.2: nv1

Beschrijving	Type	Actie
3. siliconen ramen	Advies	-
4. EPDM platdak achterbouw en tuinhuisje	Advies	-
6. Vloerzeilen nv 1 ( niet asbestverdacht)	Advies	-
8. eventuele tegellijn achter wandtegels badkamer en wc	Advies	-

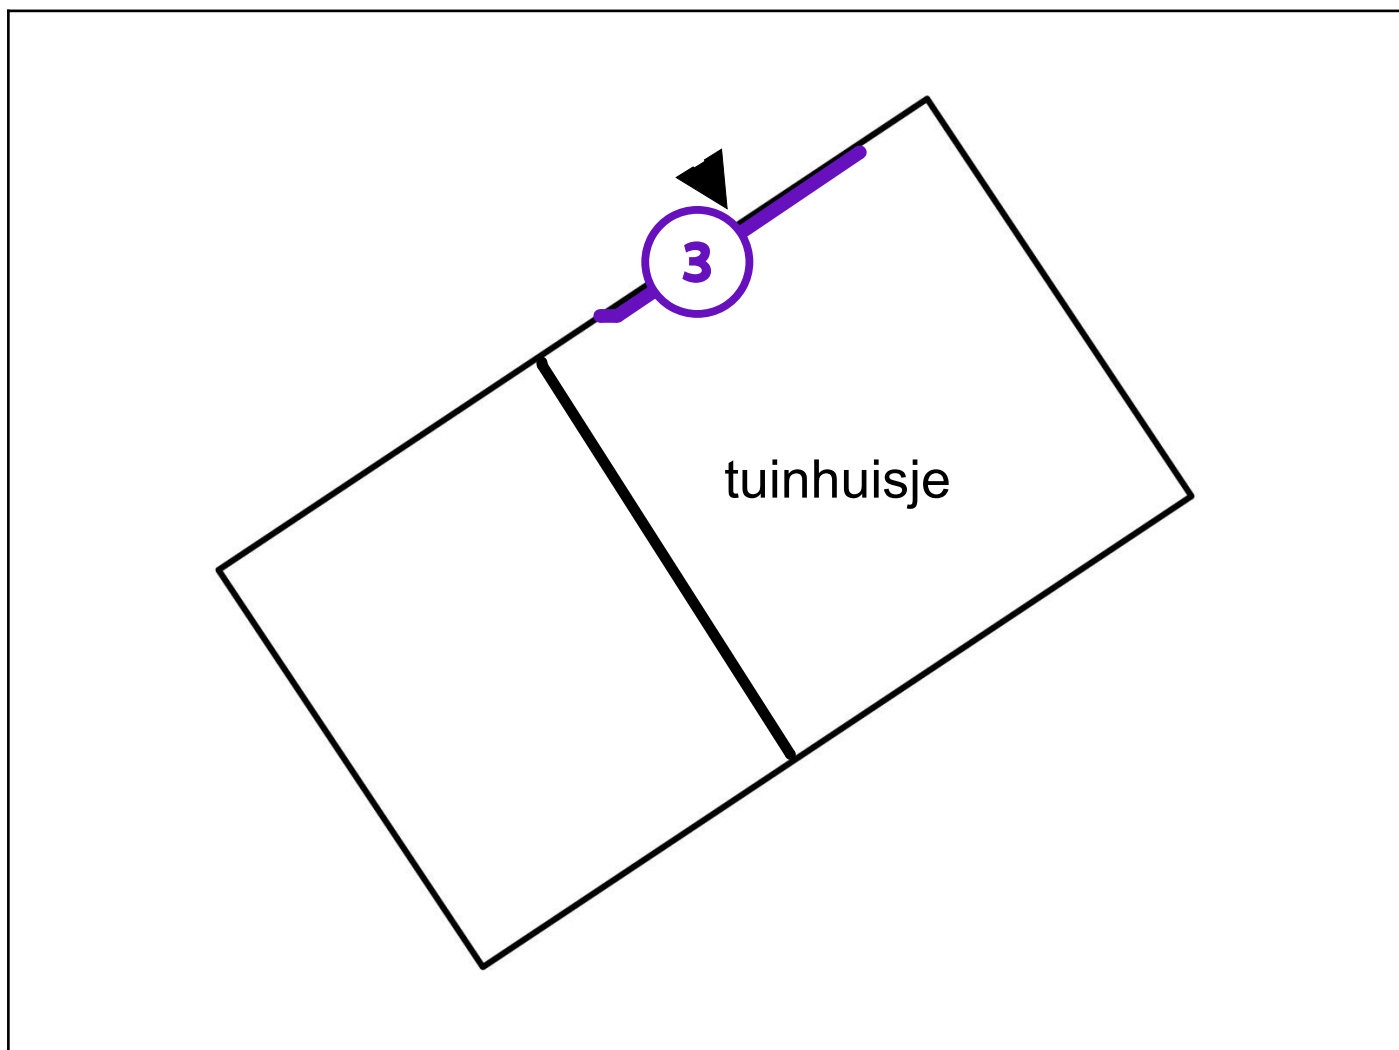
## Plan 2.1: tuinhuisje plan

Beschrijving	Type	Actie
3. siliconen ramen	Advies	-

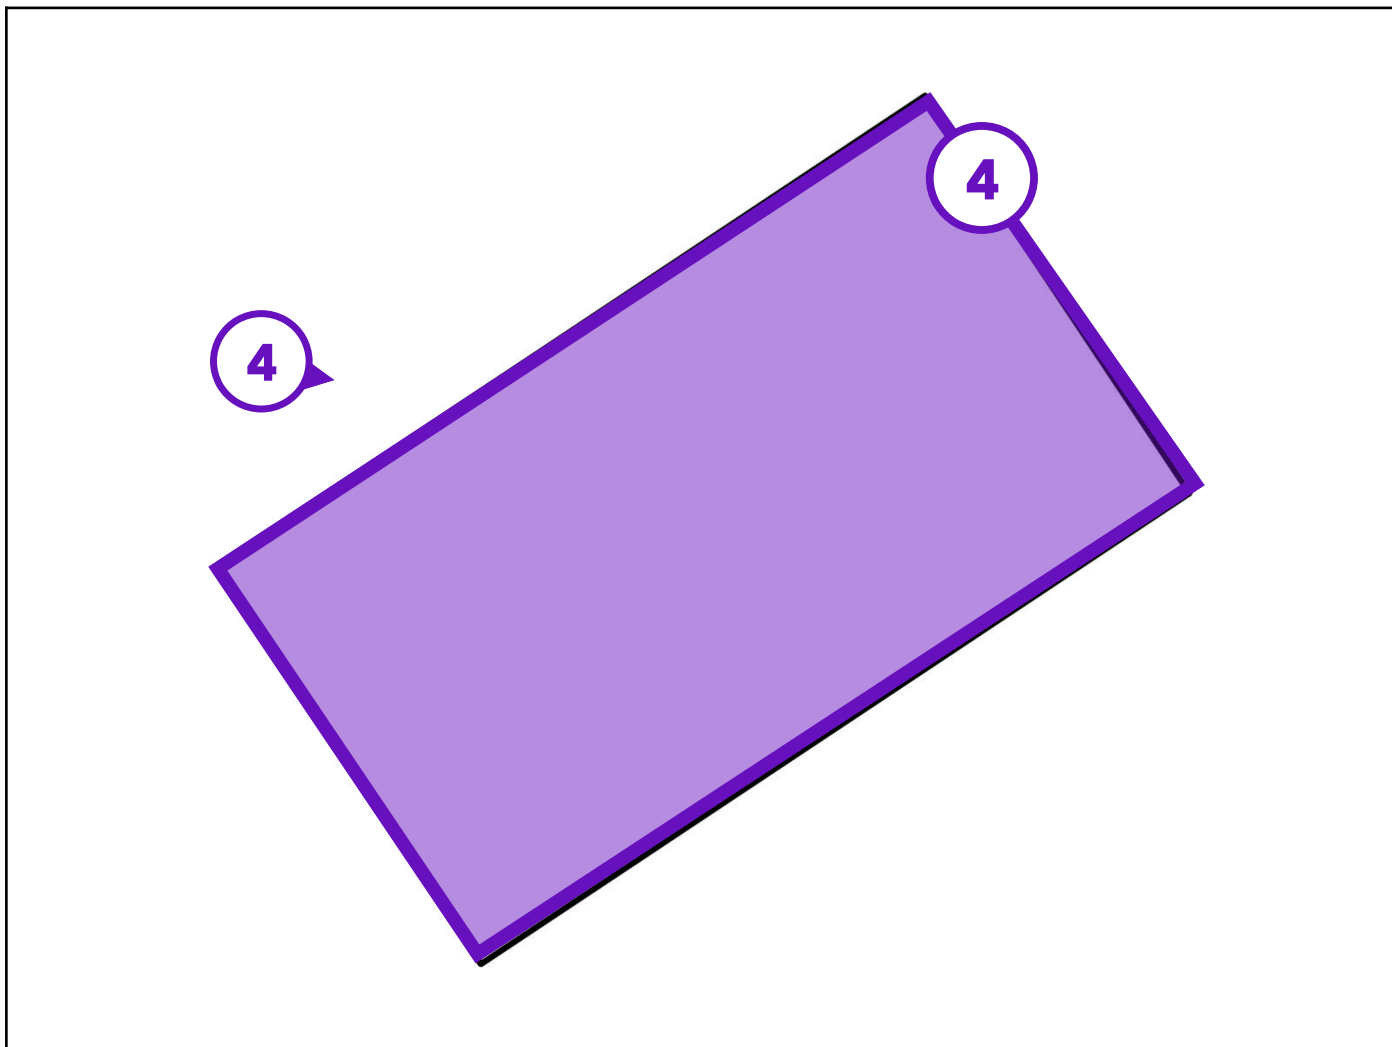
## Plan 2.2: tuinhuisje dakenplan

Beschrijving	Type	Actie
4. EPDM platdak achterbouw en tuinhuisje	Advies	-
