# Asbestinventarisatetest

Kasteeldreef 64, 9270 Laarne

Attestnummer : 20240426-000003.000

Uitgegeven op : 26.04.2024

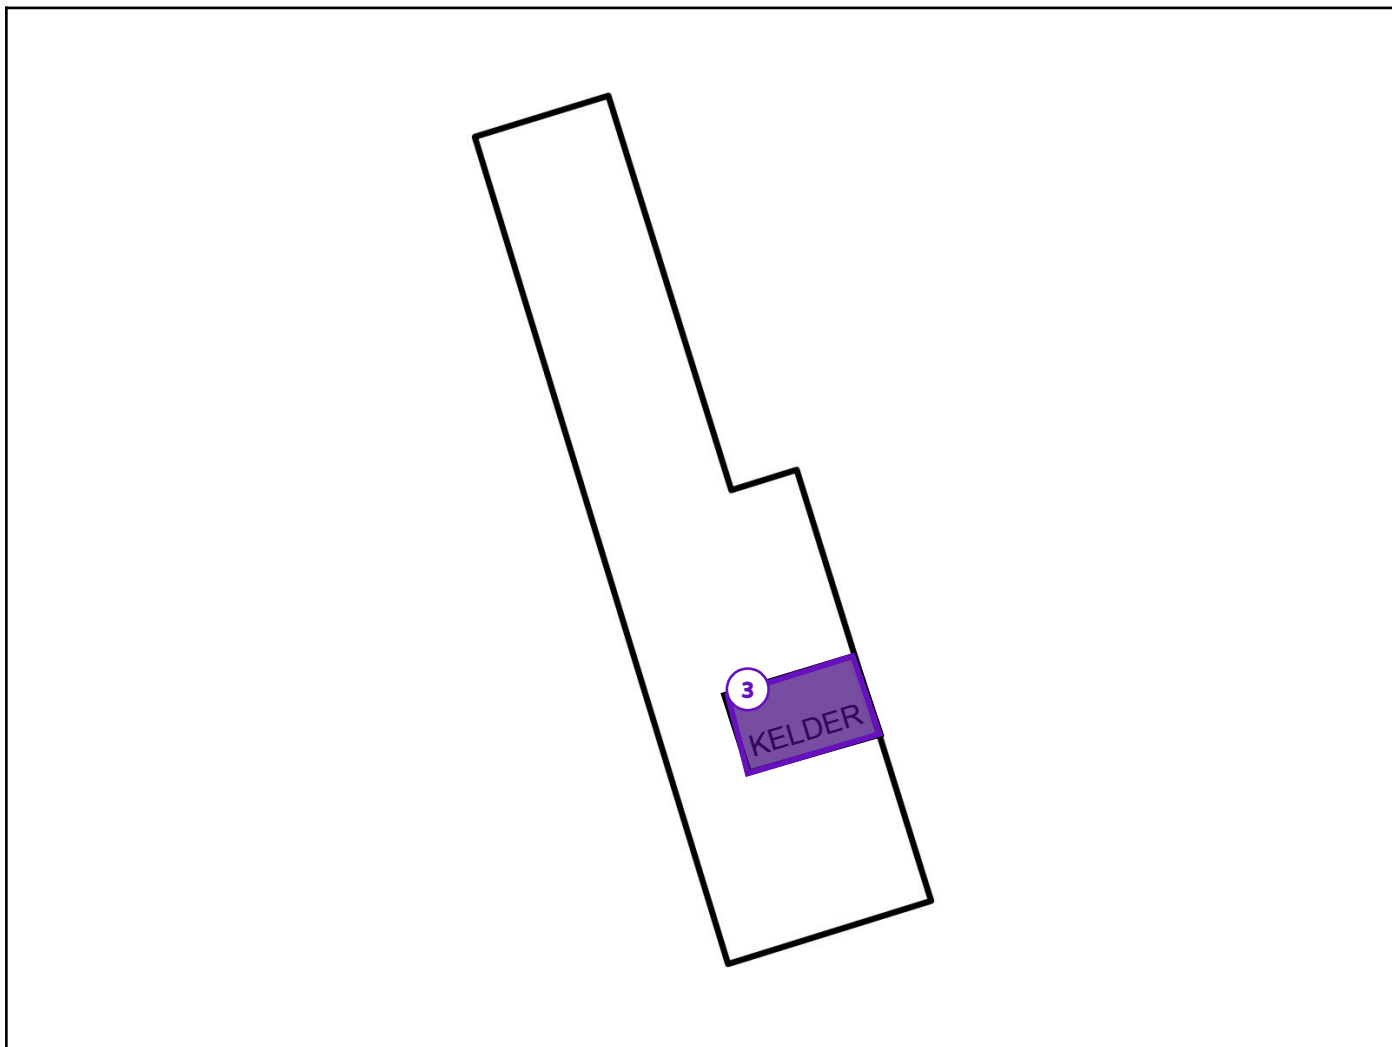
## Plan 1.1: KELDER

Beschrijving	Type	Actie
3. KELDER NIET TOEGANKELIJK	Beperking	-

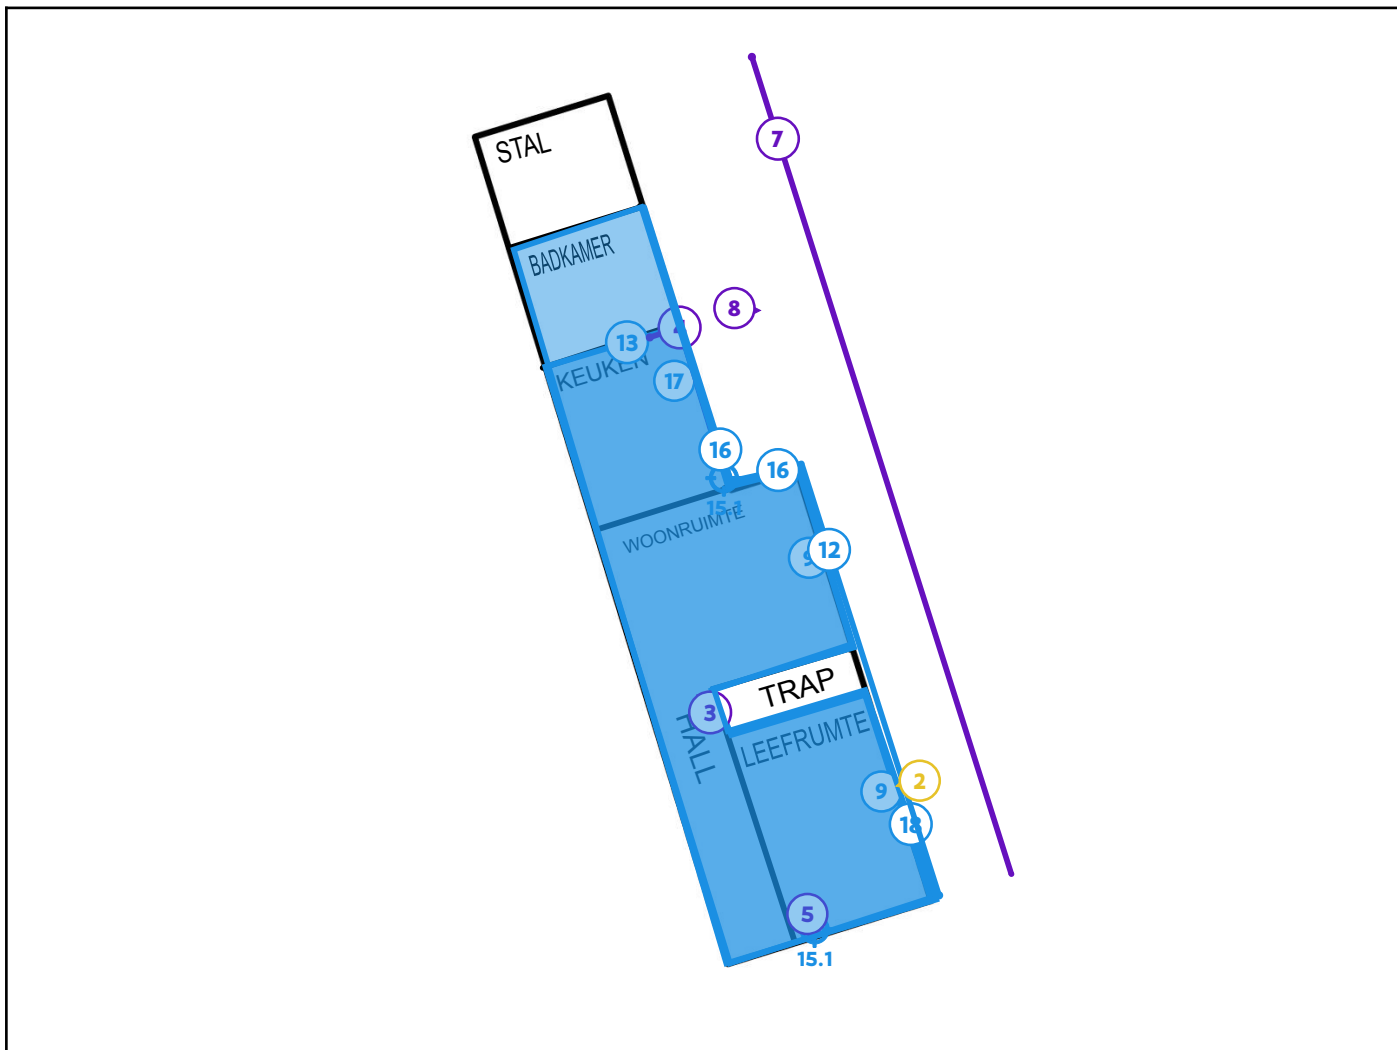
## Plan 1.2: GELIJKVLOERS

Beschrijving	Type	Actie
2. SCHOUWKLEP	Asbestmateriaal	Zorgvuldig beheren
3. KELDER NIET TOEGANKELIJK	Beperking	-
4. FAIENCE TEGELS	Advies	-
5. ELEKTRICITEITSKAST	Advies	-
7. VEZELCEMENT LEIEN MUUR BUURMAN	Advies	-
8. RIOLERINGEN	Advies	-
9. KOORD IN KACHEL	Geen asbest	-

12. PLEISTERWERK WAND BUITENSCHIL	Geen asbest	-
13. VLOERZEIL	Geen asbest	-
15. PLEISTERWERK WAND	Geen asbest	-
15.1 Code: MM1	Mengmonster	-
16. RAAMTABLET/DEURDORPELS BUITEN	Geen asbest	-
17. ANTIDREUNPLAAT SPOELBAKKEN	Geen asbest	-
18. PLAFOND WONING	Geen asbest	-

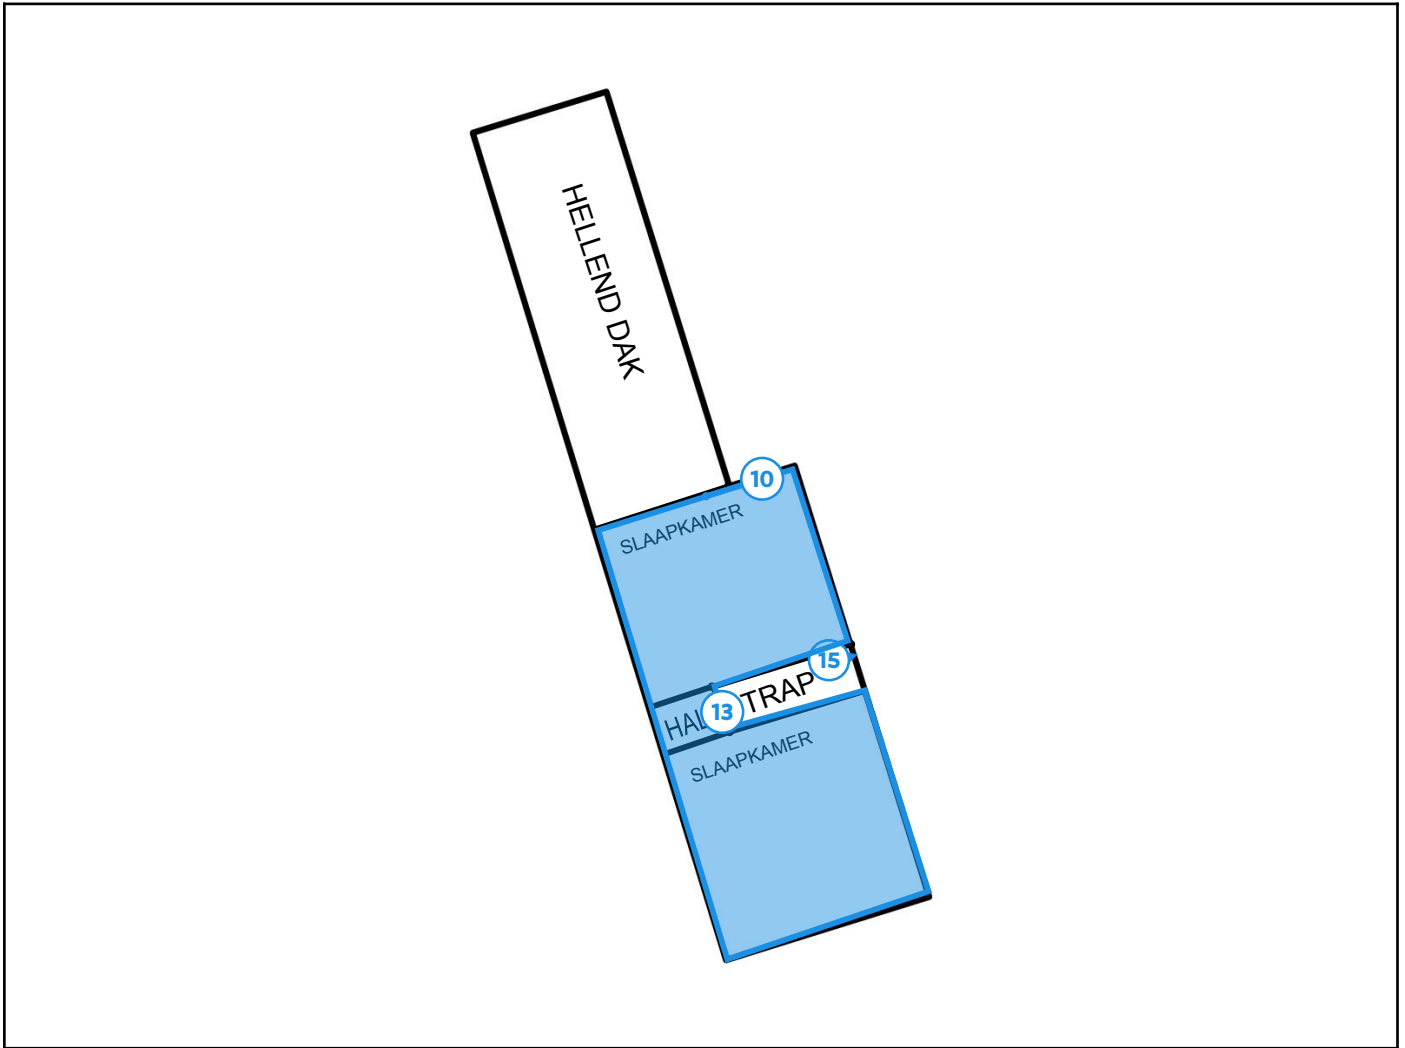
## Plan 1.3: EERSTE VERDIEPING

Beschrijving	Type	Actie
10. RAAMTABLETTEN BINNEN	Geen asbest	-
13. VLOERZEIL	Geen asbest	-
15. PLEISTERWERK WAND	Geen asbest	-

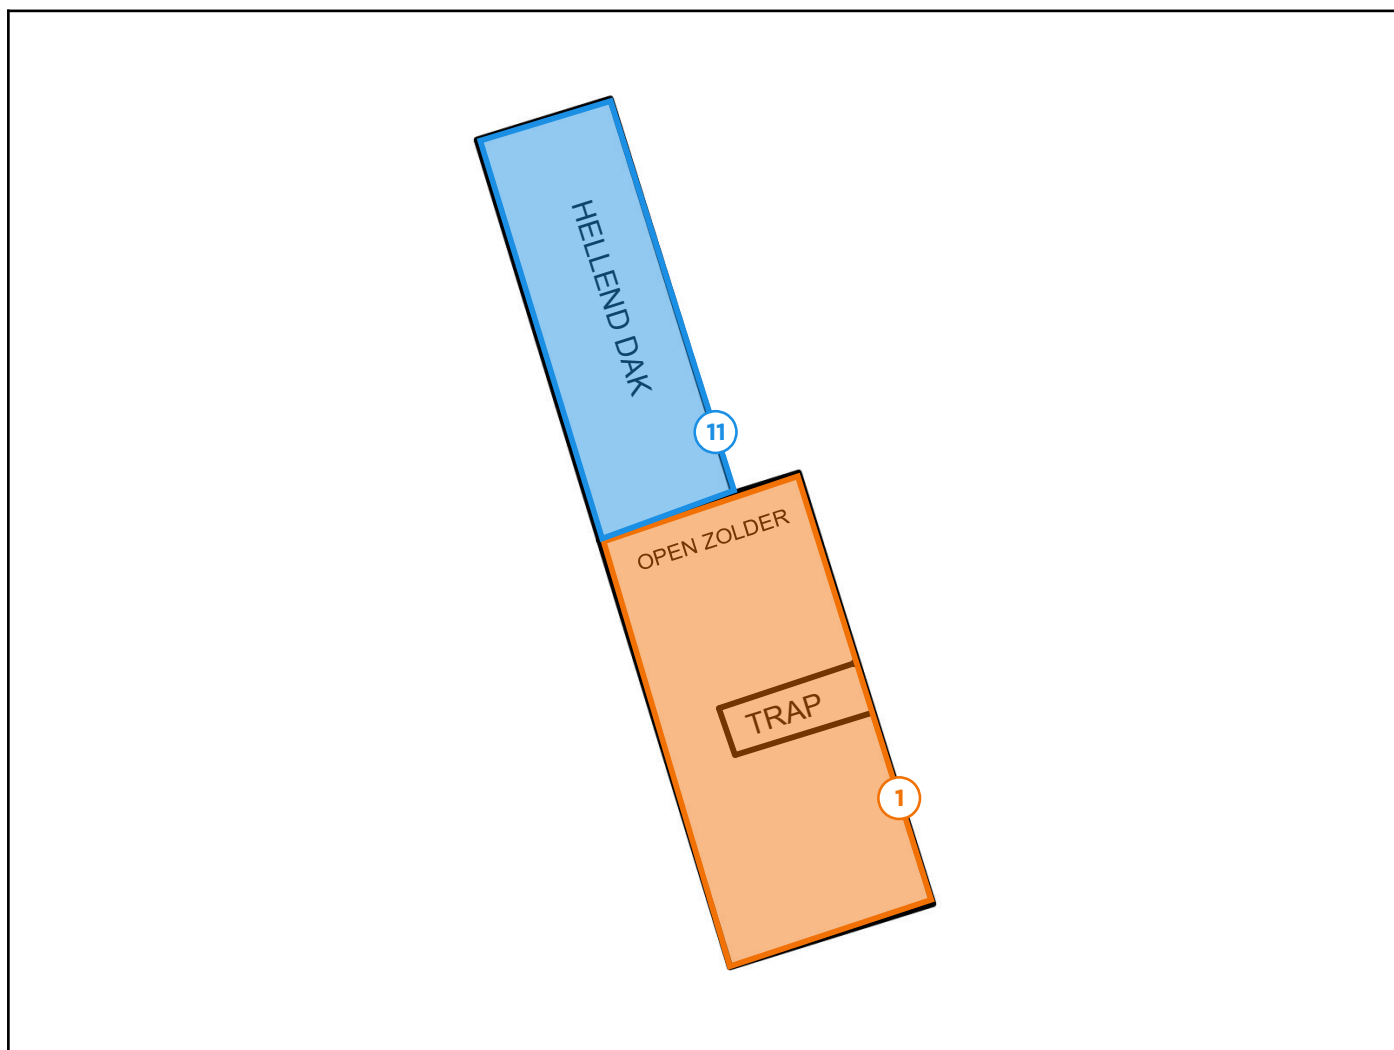
## Plan 1.4: ZOLDER

Beschrijving	Type	Actie
1. VEZELCEMENTLEIEN & GEVELLEIEN DAK	Asbestmateriaal	<a href="#">Verwijderen</a>
11. METALEN PROFIELPLATEN	Geen asbest	-

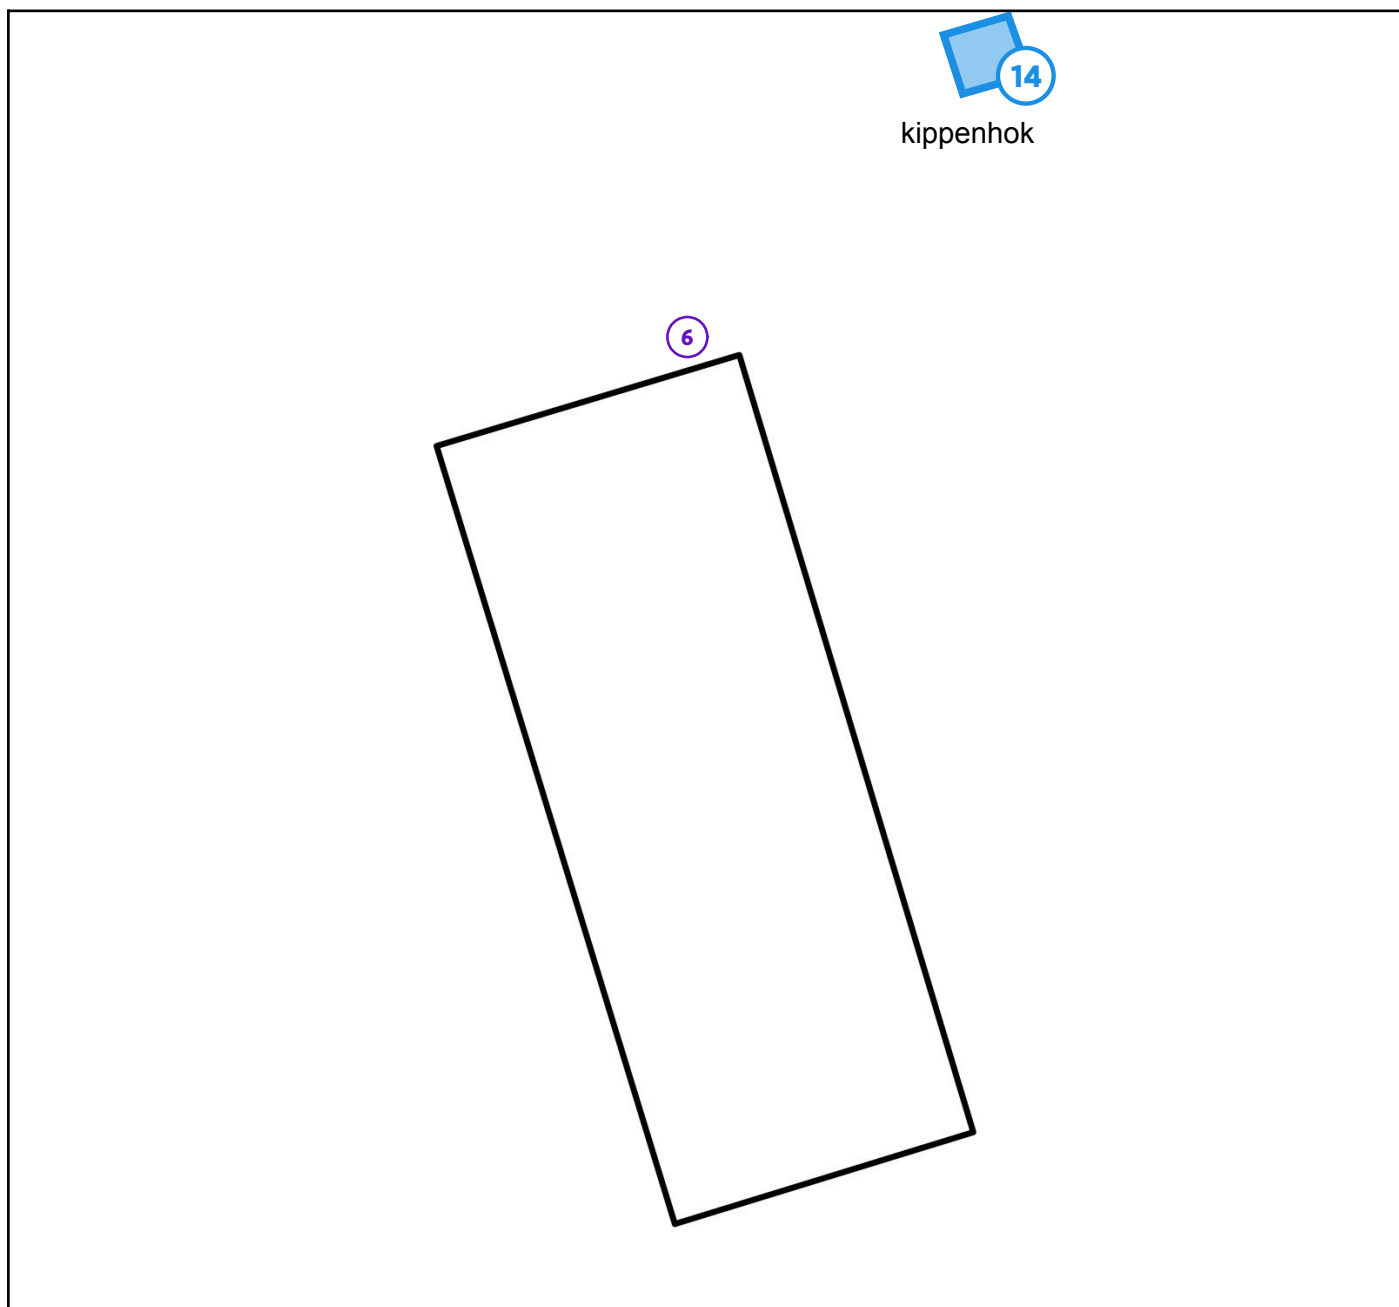
## Plan 2.1: STALLING plan

Beschrijving	Type	Actie
6. WATERPUT	Advies	-
14. ROOFING SHINGLES	Geen asbest	-
