# Asbestinventarisatetest

Merehoekstraat 28, 9550 Herzele

Attestnummer : 20240704-000239.000

Uitgegeven op : 04.07.2024

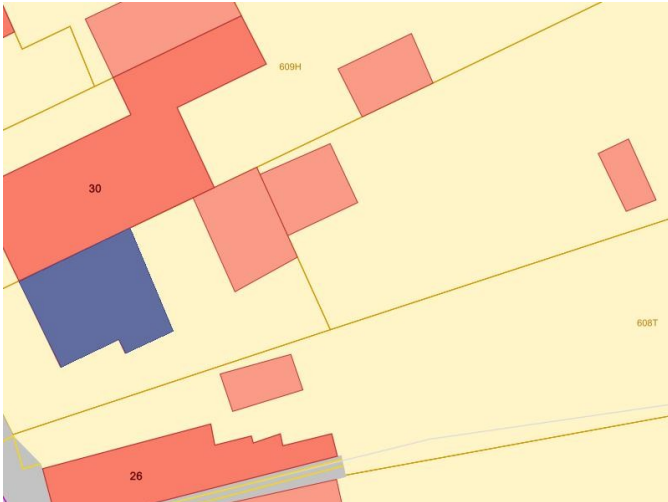
## Zone 1: Hoofdgebouw

Tijdens de inspectie vastgesteld:

### 3 Asbestmaterialen

0 Beperkingen

2 Geen asbest

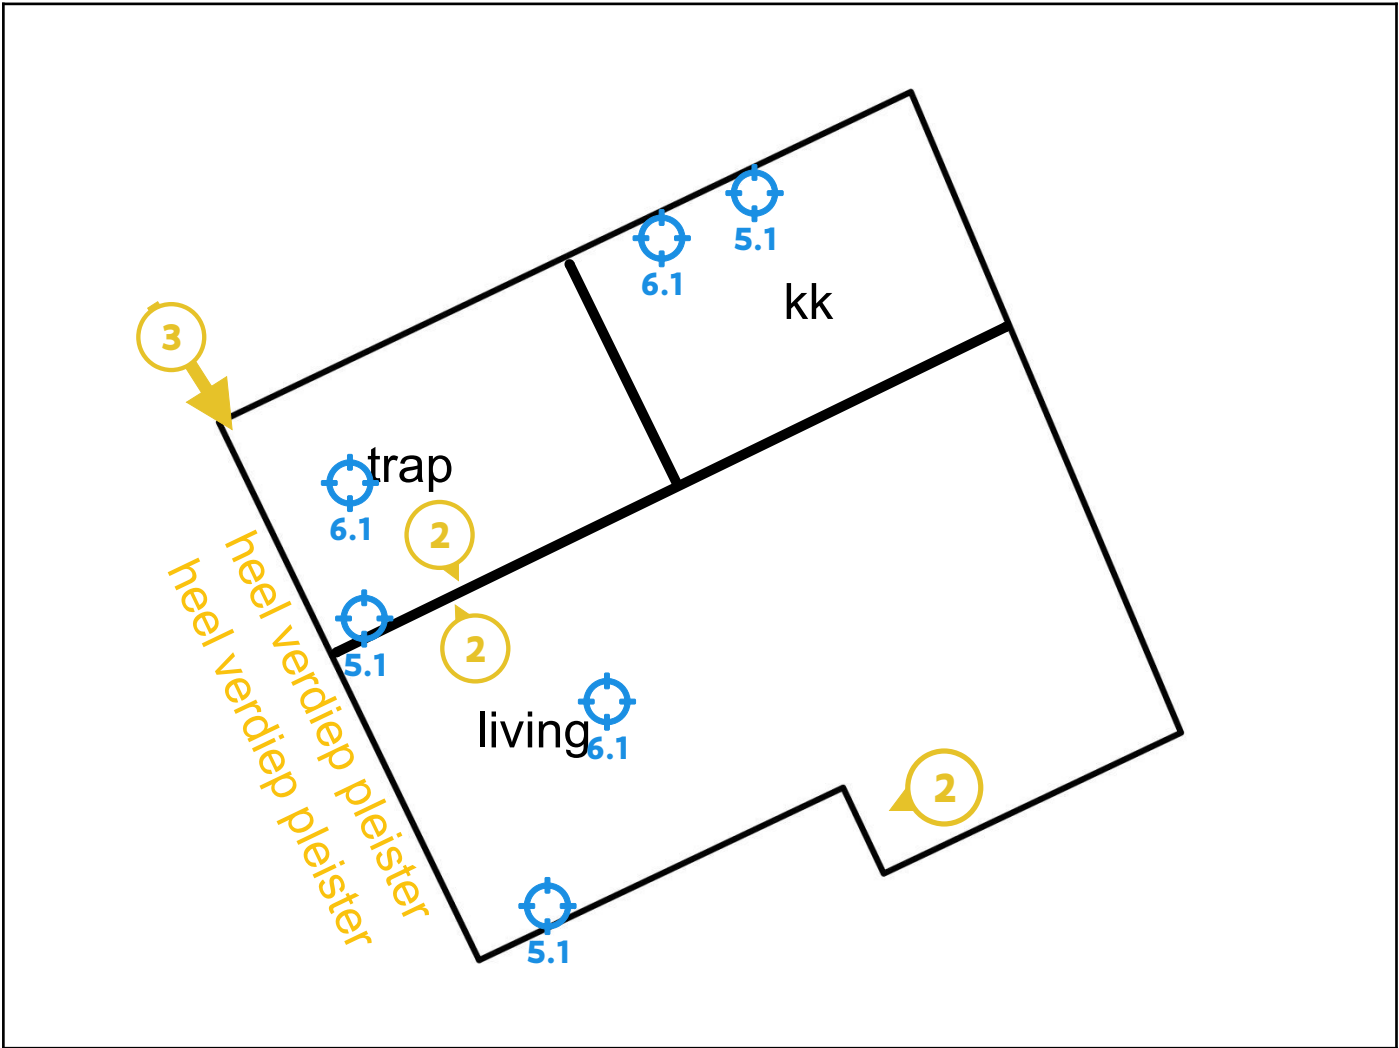
# Plan 1.1: Hoofdgebouw plan gvl

| Beschrijving | Type | Actie |
|---|---|---|
| 6.1 Code: mm02 | Mengmonster | - |

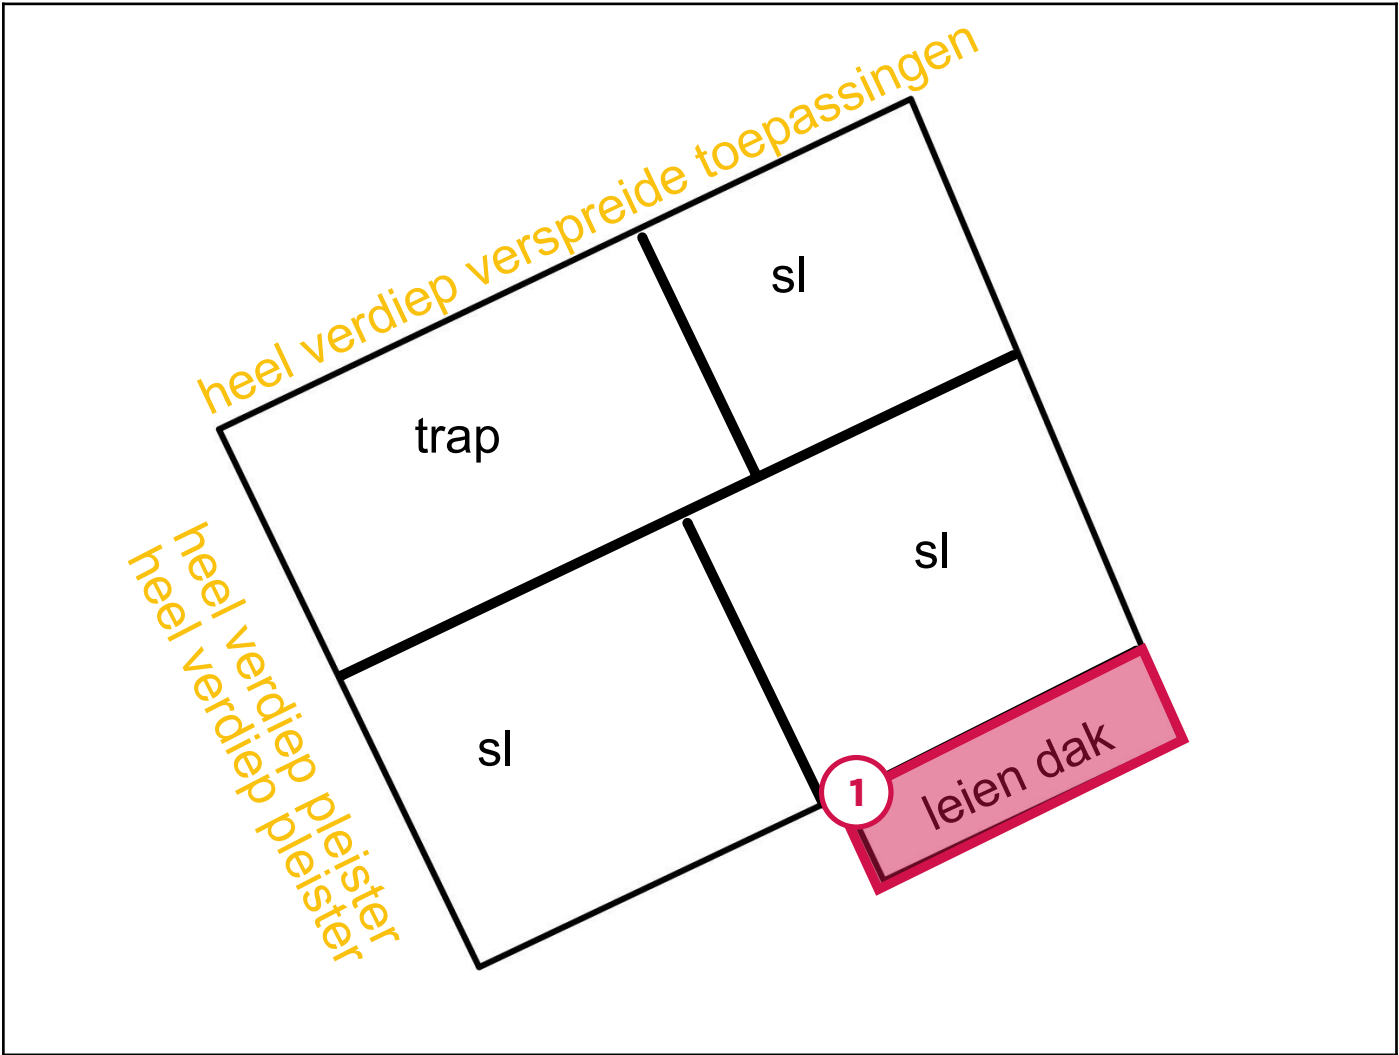
## Plan 1.2: Hoofdgebouw plan 1e

| Beschrijving | Type | Actie |
|---|---|---|
| 6. pleisterwerk plafond | Geen asbest | - |

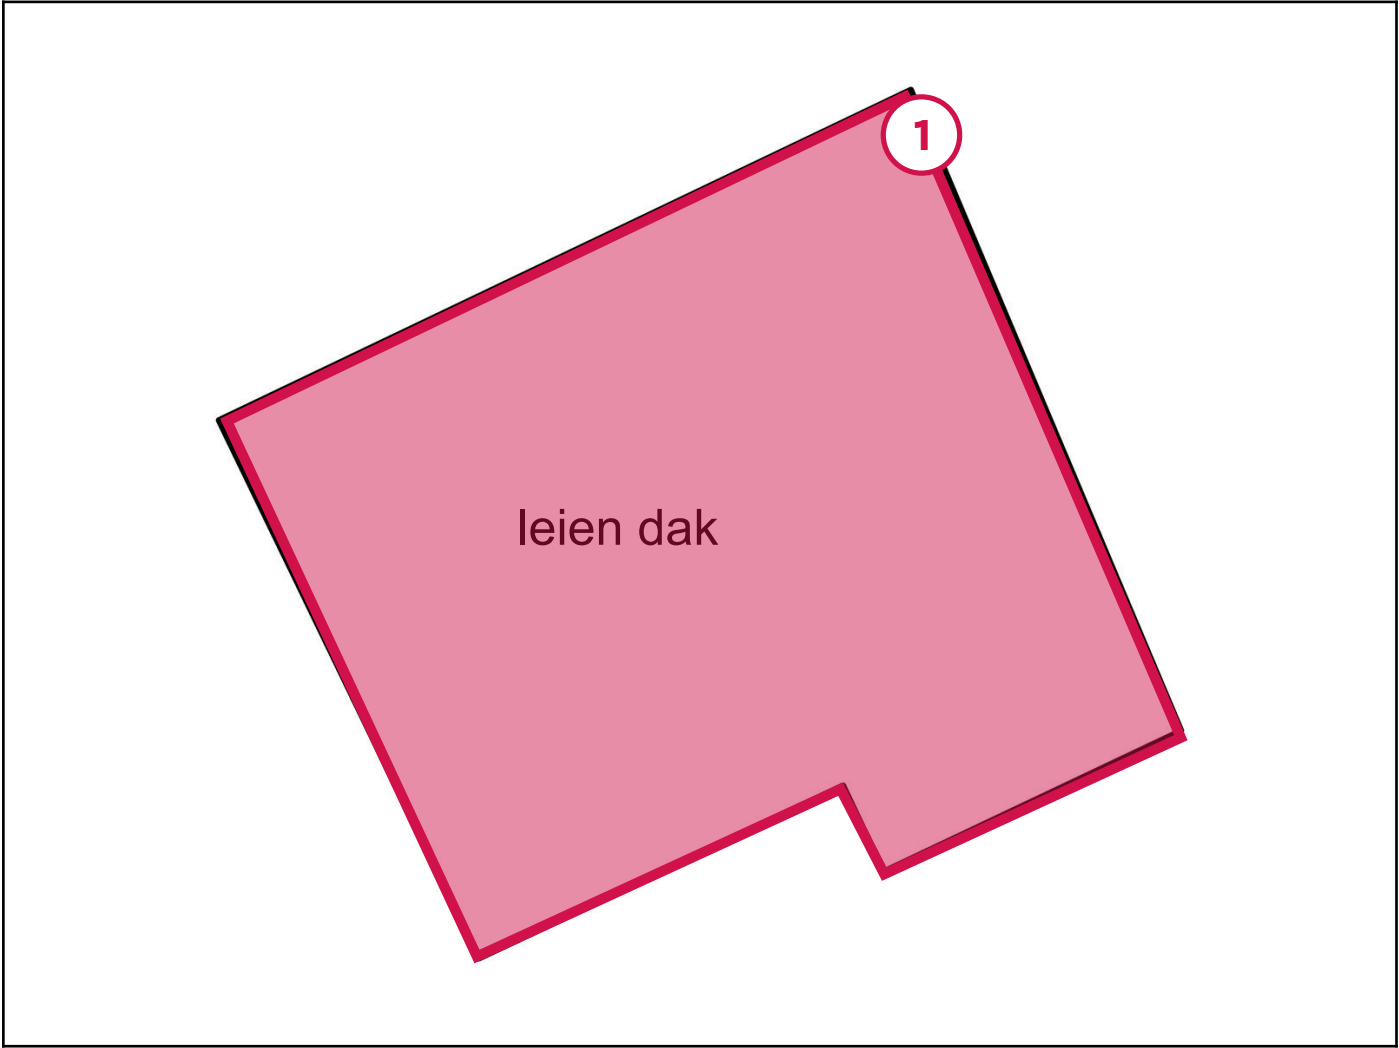
# Plan 1.3: Hoofdgebouw plan dak

| Beschrijving | Type | Actie |
|---|---|---|
| 1. leien dak | Asbestmateriaal | Dringend verwijderen |

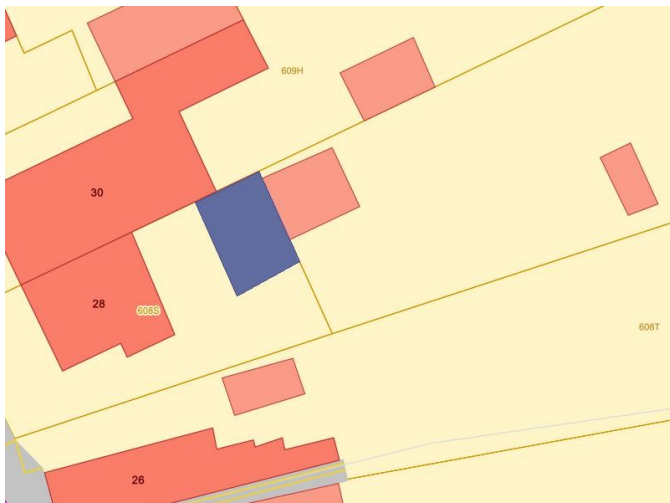
## Zone 2: Bijgebouw

Tijdens de inspectie vastgesteld:

### 2 Asbestmaterialen

1 Geen asbest

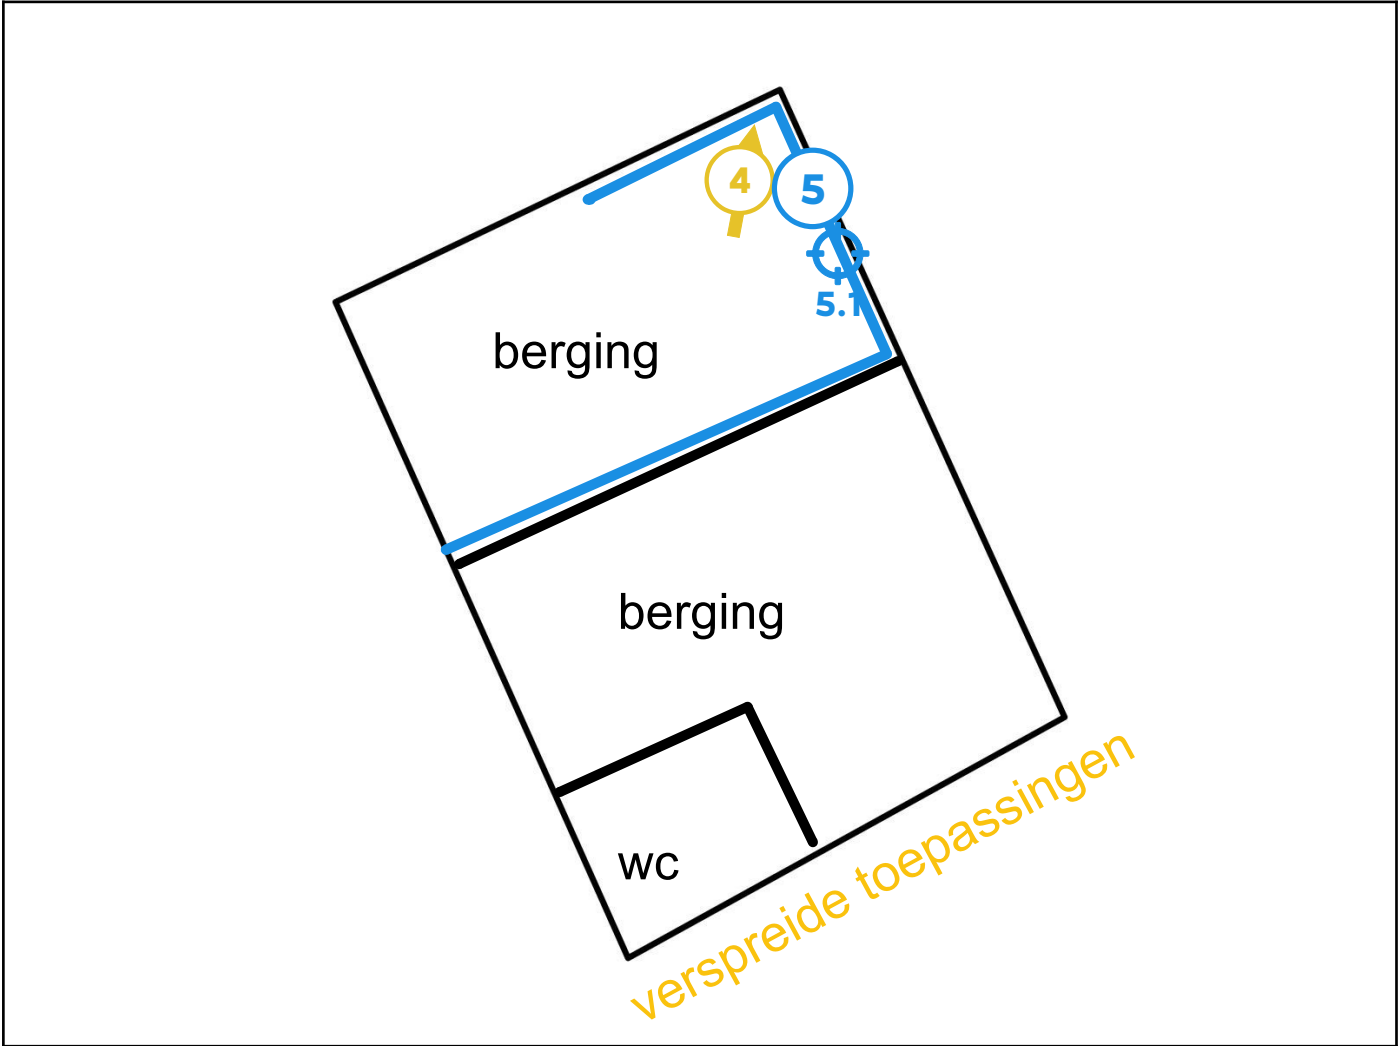
## Plan 2.1: Bijgebouw plan gvl

| Beschrijving | Type | Actie |
|---|---|---|
| 5.1 Code: mm01 | Mengmonster | - |

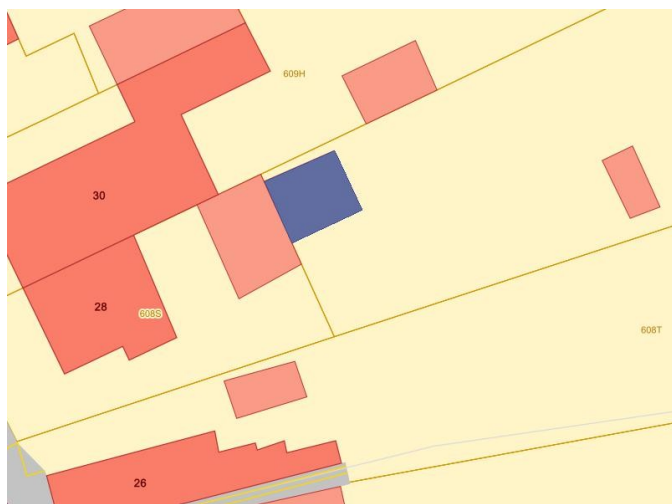
## Zone 3: Carport

Tijdens de inspectie vastgesteld:

- 0 Asbestmaterialen
- 0 Beperkingen
- 0 Uitsluitingen
- 0 Roerende goederen
- 0 Puin, steenslag, (water)bodem
- 0 Adviezen
- 0 Geen asbest

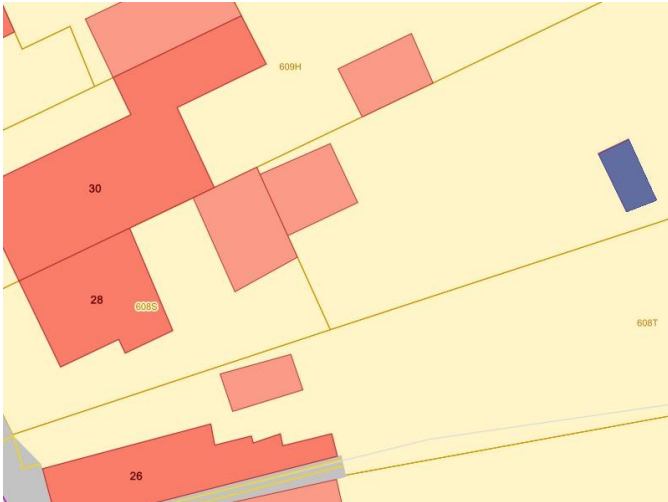
## Zone 4: Afdak

Tijdens de inspectie vastgesteld:

- 0 Asbestmaterialen
- 0 Beperkingen
- 0 Uitsluitingen
- 0 Roerende goederen
- 0 Puin, steenslag, (water)bodem
- 0 Adviezen
- 0 Geen asbest
