Asbestinventarisatetest

Rerum Novarumstraat 28, 2280 Grobbendonk

Attestnummer : 20250405-000029.000

Uitgegeven op : 05.04.2025

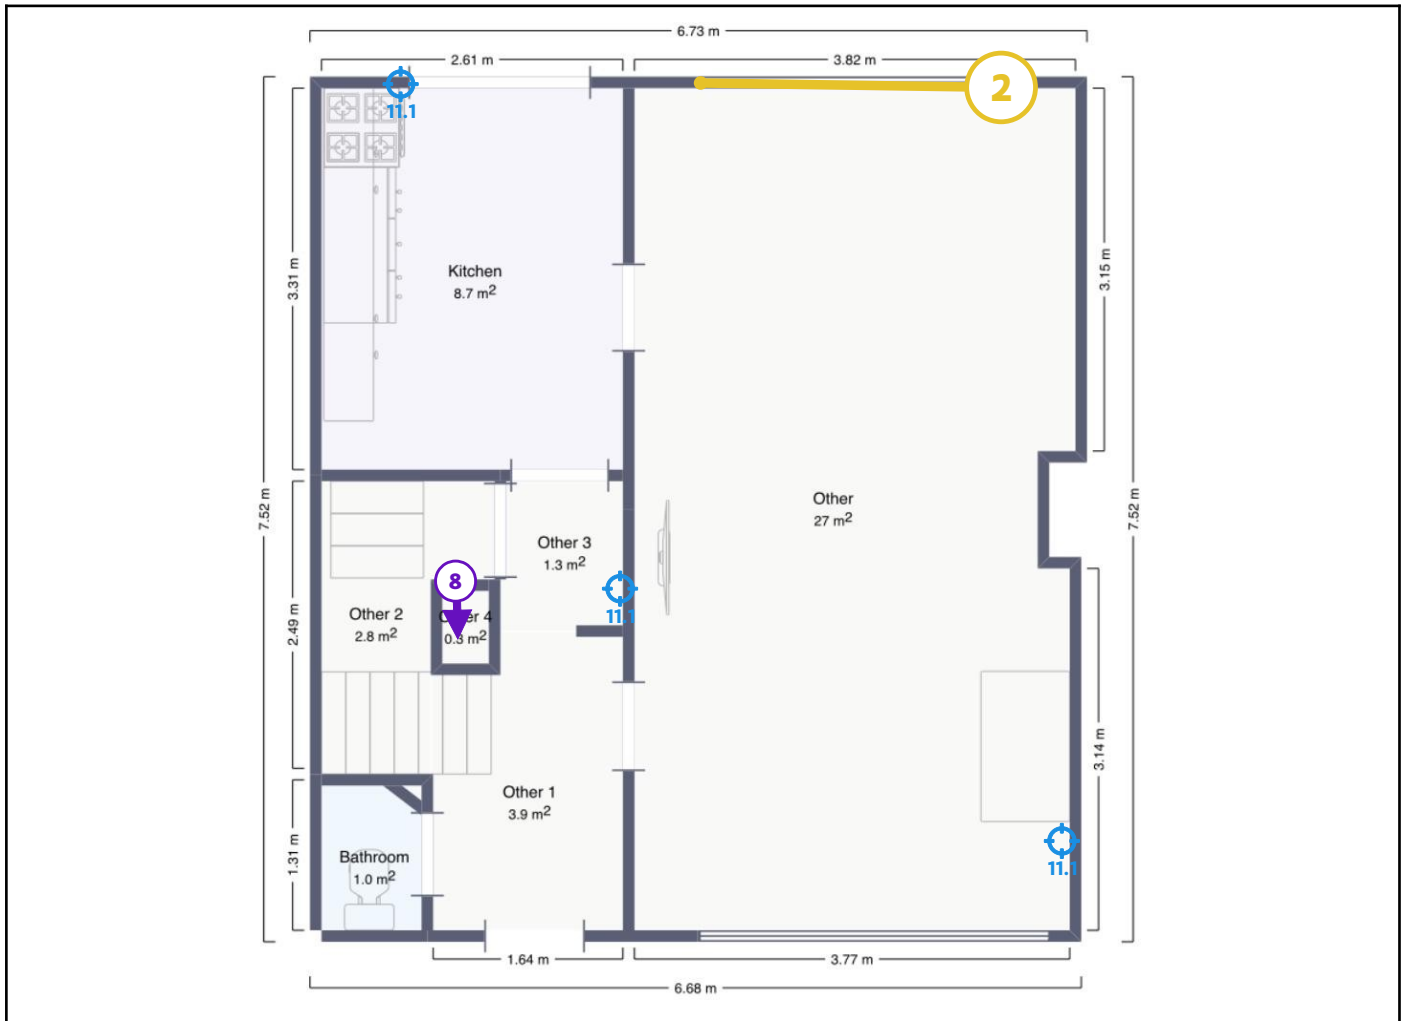
Plan 1.1: Gelijkvloers plan

Beschrijving	Type	Actie
2. Mastiek raam	Asbestmateriaal	Zorgvuldig beheren
8. Ketel	Advies	-
11. Pleisterwerk muren	Geen asbest	-
11.1 Code: 1-001	Mengmonster	-

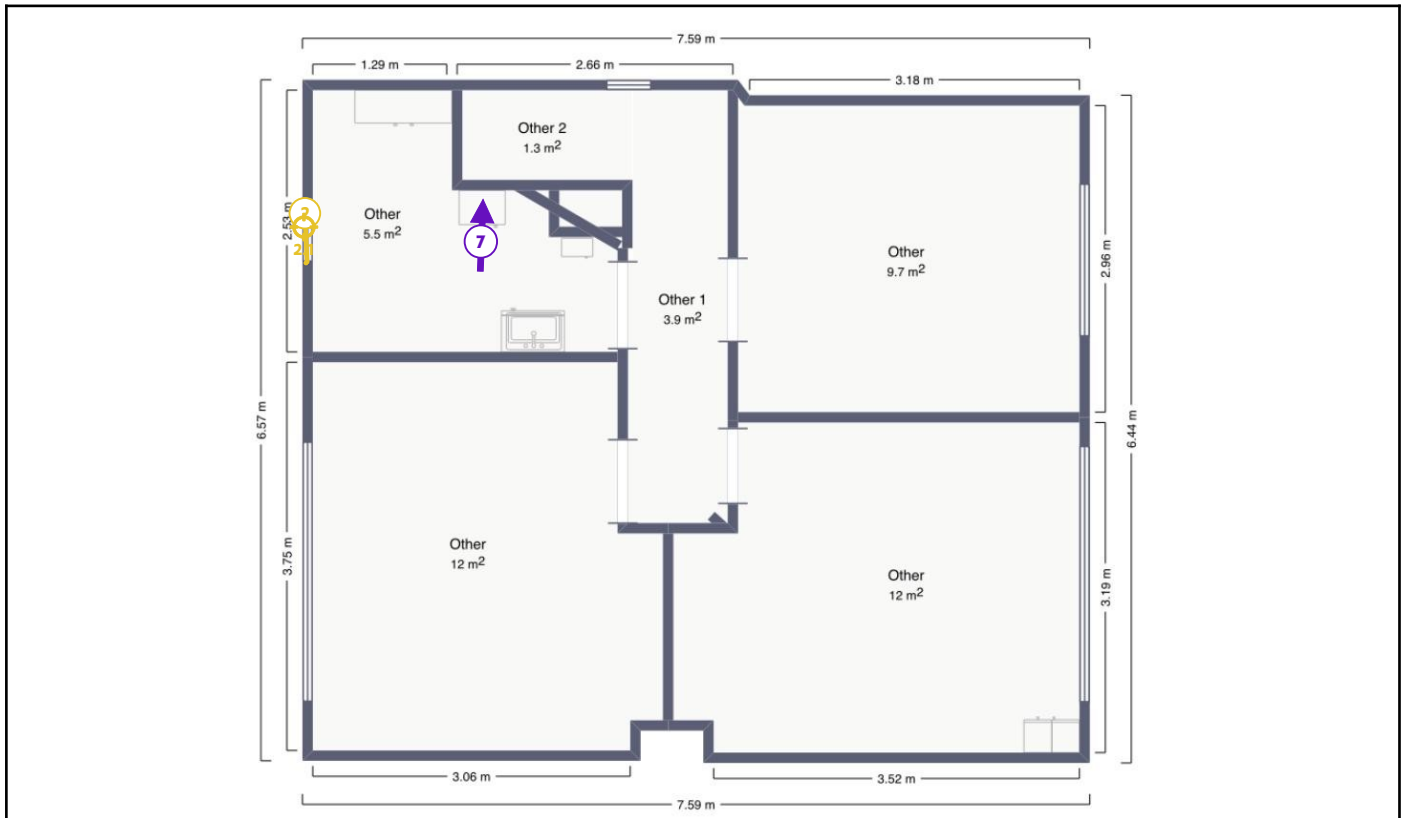
Plan 1.4: Eerste verdieping plan

Beschrijving	Type	Actie
2. Mastiek raam	Asbestmateriaal	Zorgvuldig beheren
2.1 Code: 4-001	Mengmonster	-
7. Ketel sww	Advies	-

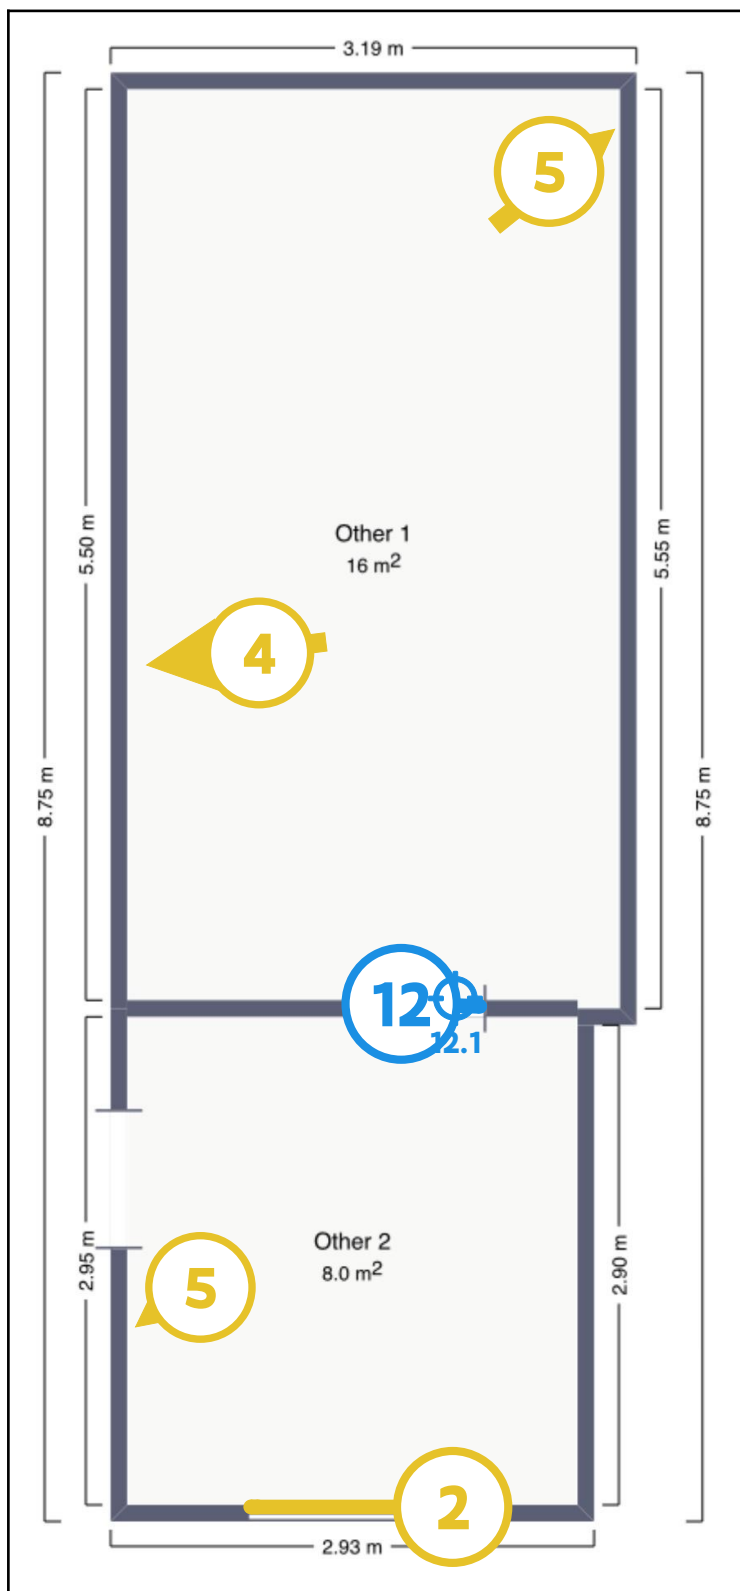
Plan 1.7: Garage plan

2. Mastiek raam	Asbestmateriaal	Zorgvuldig beheren
4. Bakeliet meter	Asbestmateriaal	Zorgvuldig beheren
5. Bakeliet schakelaar	Asbestmateriaal	Zorgvuldig beheren
12. Mastiek binnendeur	Geen asbest	-
12.1 Code: 3-001	Puntmonster	-

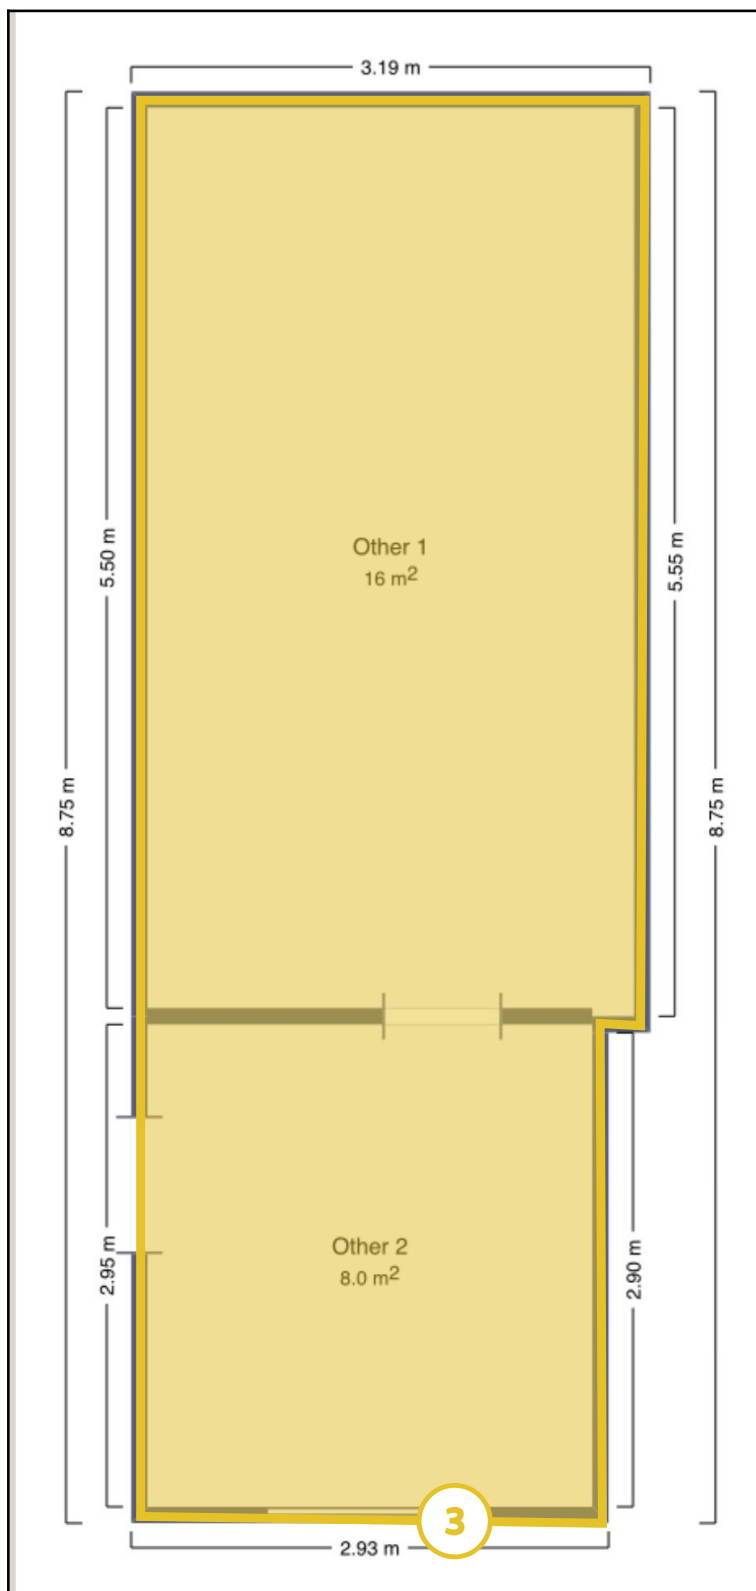
Plan 1.8: Garage dak plan

3. Roofing garage

Asbestmateriaal

Zorgvuldig beheren

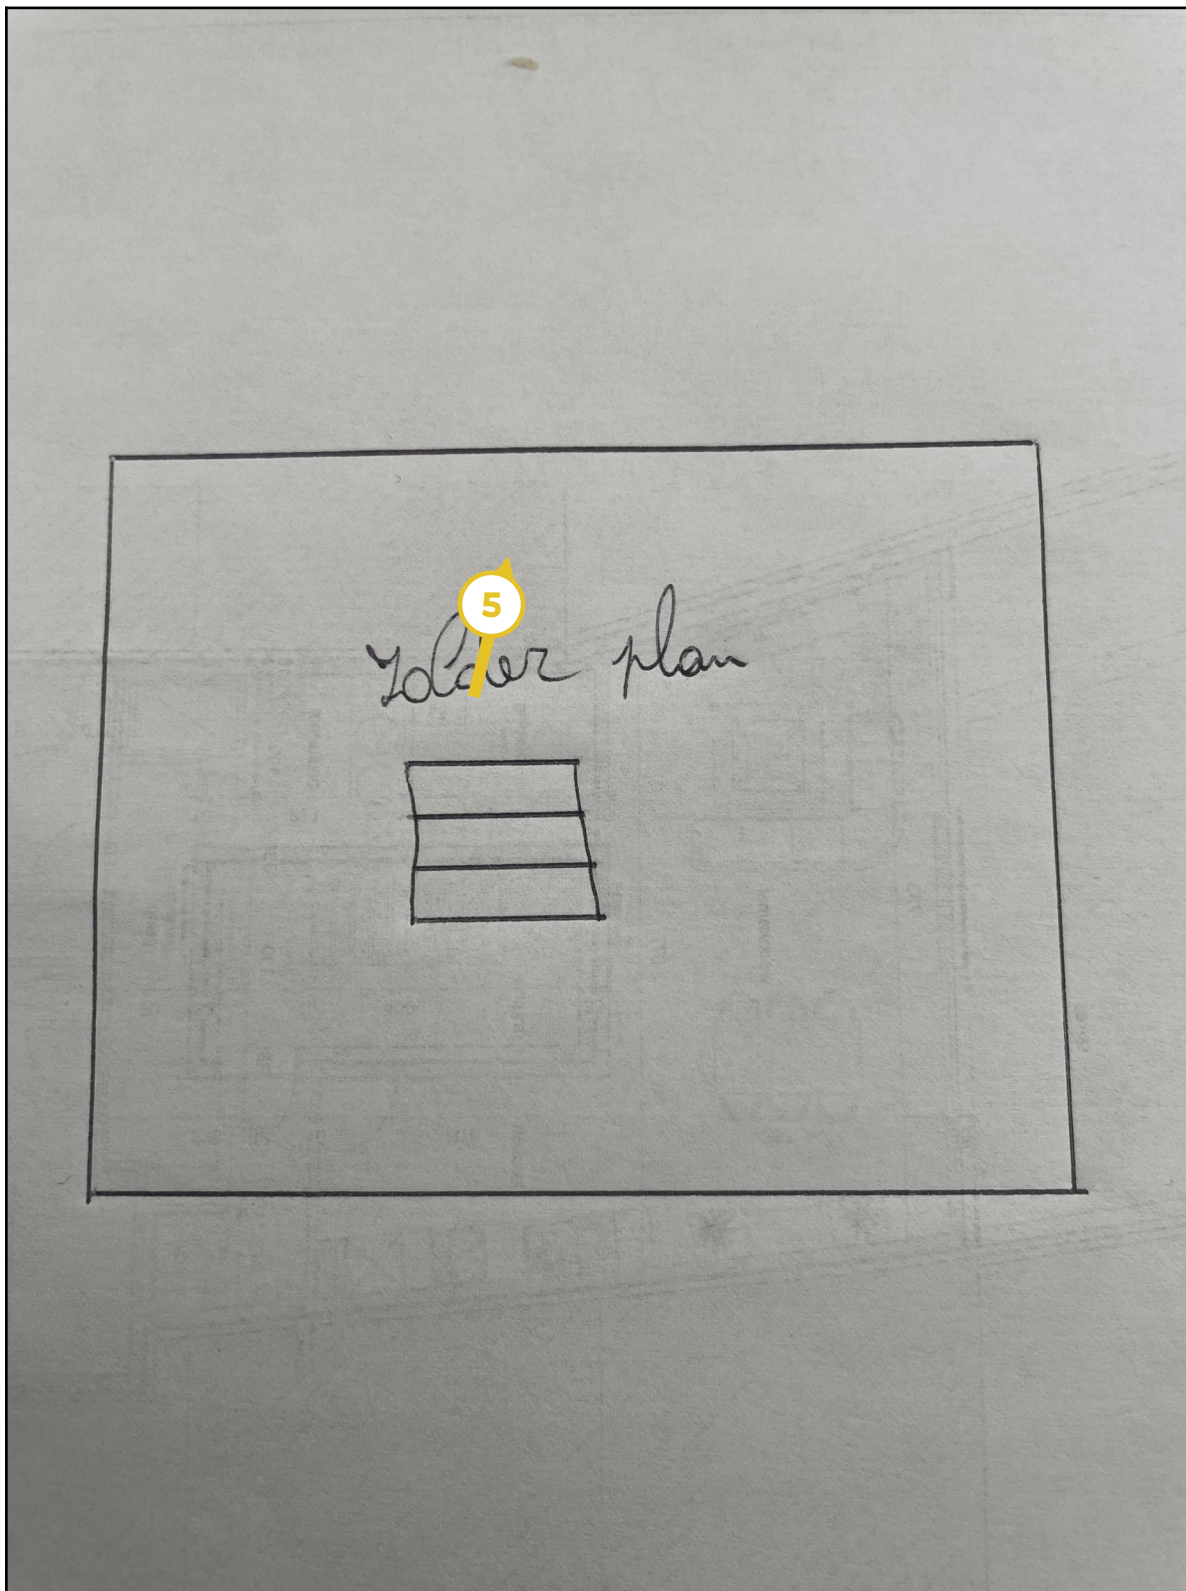
Plan 1.9: Zolder plan

5. Bakeliet schakelaar

Asbestmateriaal

Zorgvuldig beheren

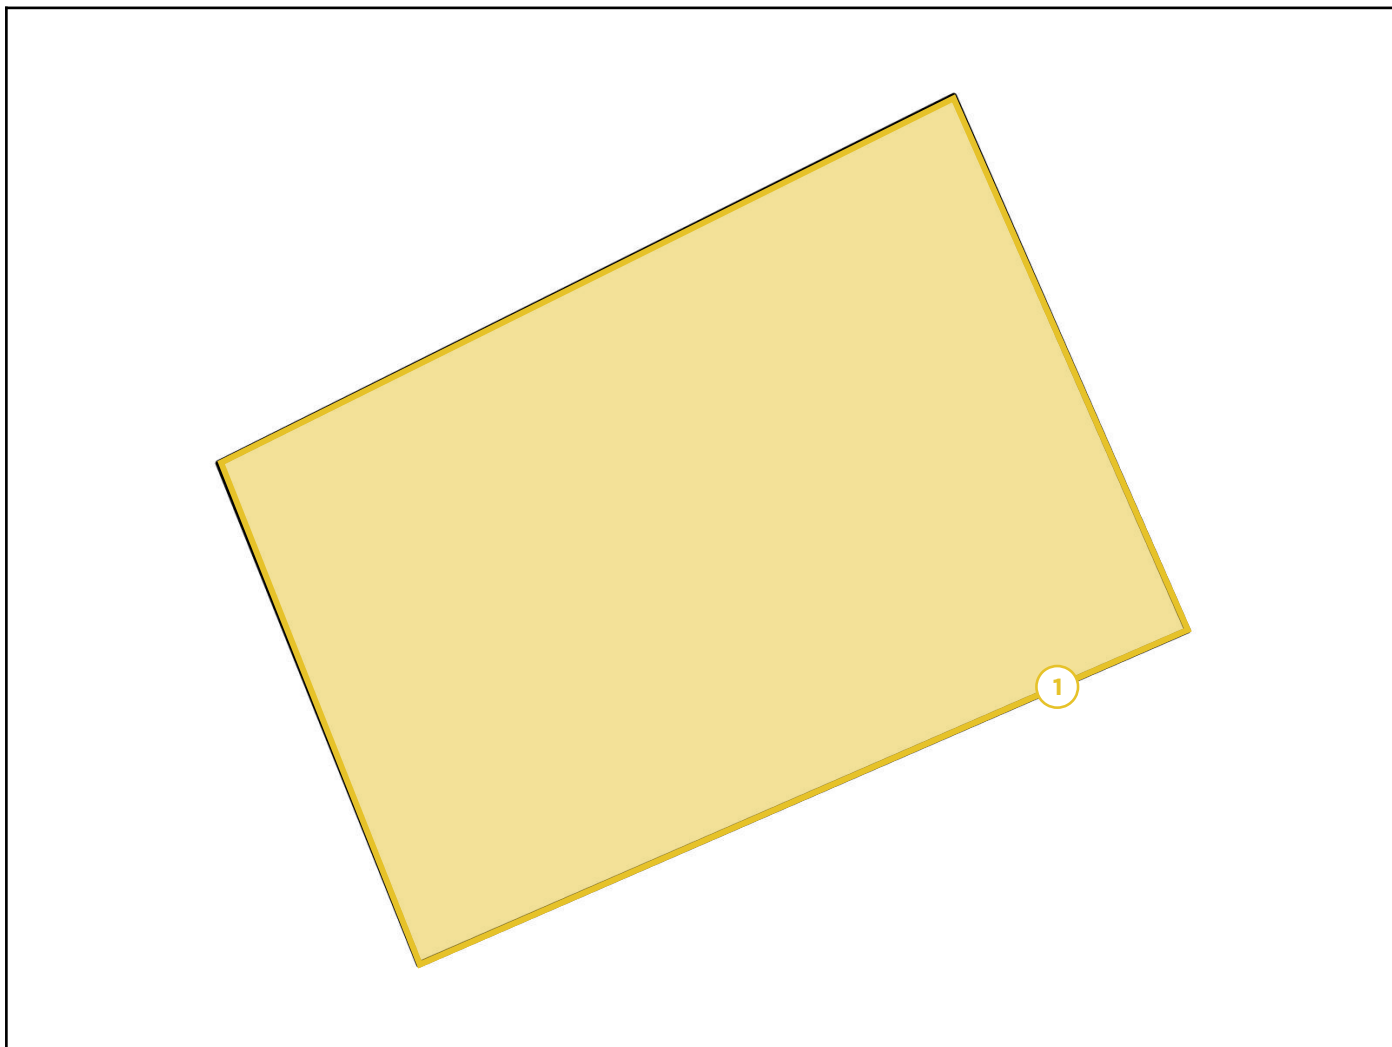
Plan 4.1: Brievenbus plan

Beschrijving	Type	Actie
1. Brievenbus	Asbestmateriaal	Zorgvuldig beheren
