# Asbestinventarisatetest

Deerlijkseweg 183, 8790 Waregem

Attestnummer : 20250116-000085.000

Uitgegeven op : 16.01.2025

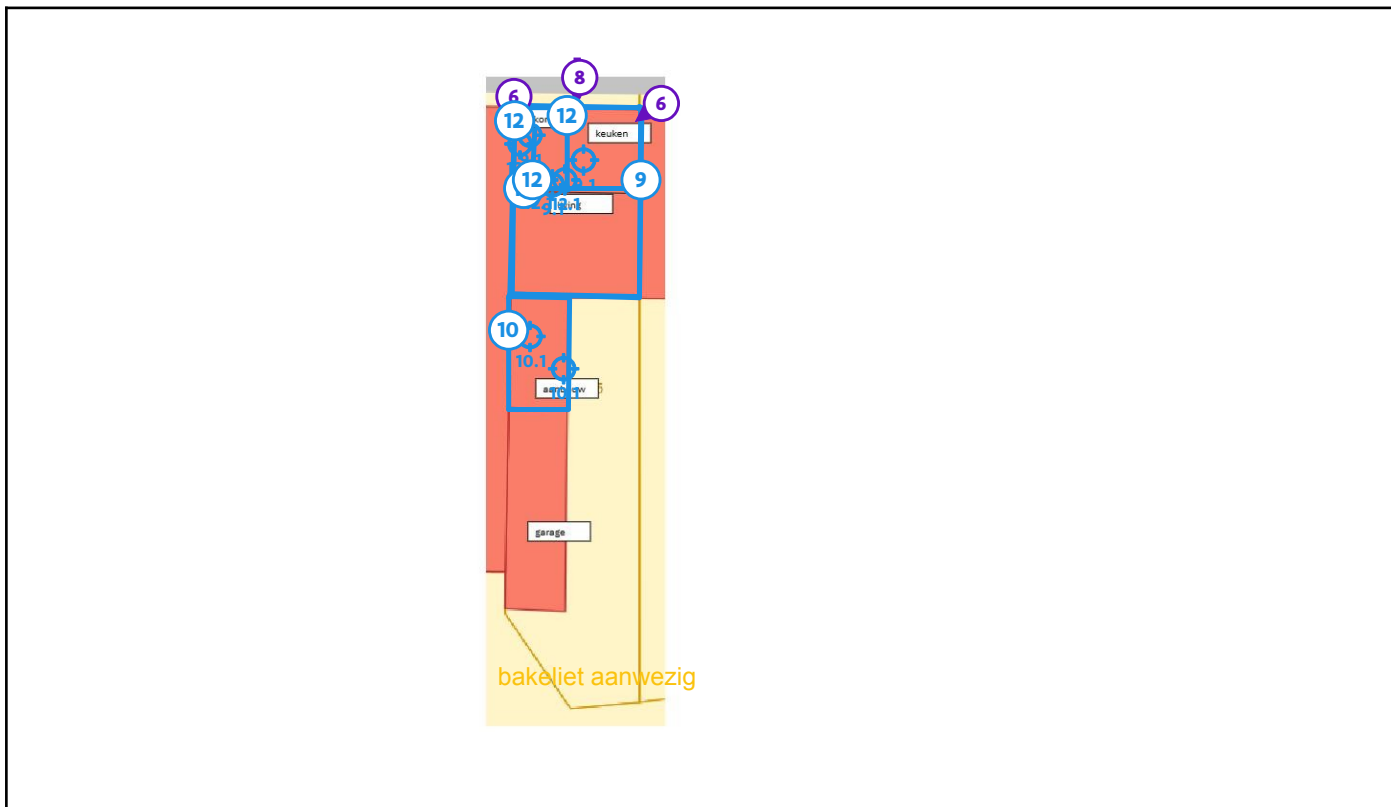
# Plan 1.1: gelijkvloers

Beschrijving	Type	Actie
3. bakeliet schakelaars	Asbestmateriaal	Zorgvuldig beheren
6. Lijm v Wandbekleding in tegels van natte ruimtes	Advies	-
8. raamvoegsel in cement en kunststof	Advies	-
9. Pleister plafonds	Geen asbest	-
9.1 Code: 2	Mengmonster	-
10. Pleister plafond aanbouw	Geen asbest	-
10.1 Code: 6	Mengmonster	-
12. pleister muren	Geen asbest	-
12.1 Code: 1	Mengmonster	-

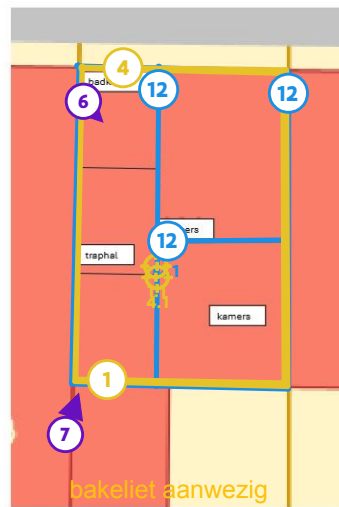
## Plan 1.2: verd

Beschrijving	Type	Actie
1. De lijm van vinyl tegels op verdieping	Asbestmateriaal	Zorgvuldig beheren
1.1 Code: 4	Puntmonster	-
3. bakeliet schakelaars	Asbestmateriaal	Zorgvuldig beheren
4. Colovinyl tegel	Asbestmateriaal	Zorgvuldig beheren
4.1 Code: 3	Puntmonster	-
6. Lijm v Wandbekleding in tegels van natte ruimtes	Advies	-
7. plafond afwerking	Advies	-
12. pleister muren	Geen asbest	-
12.1 Code: 1	Mengmonster	-

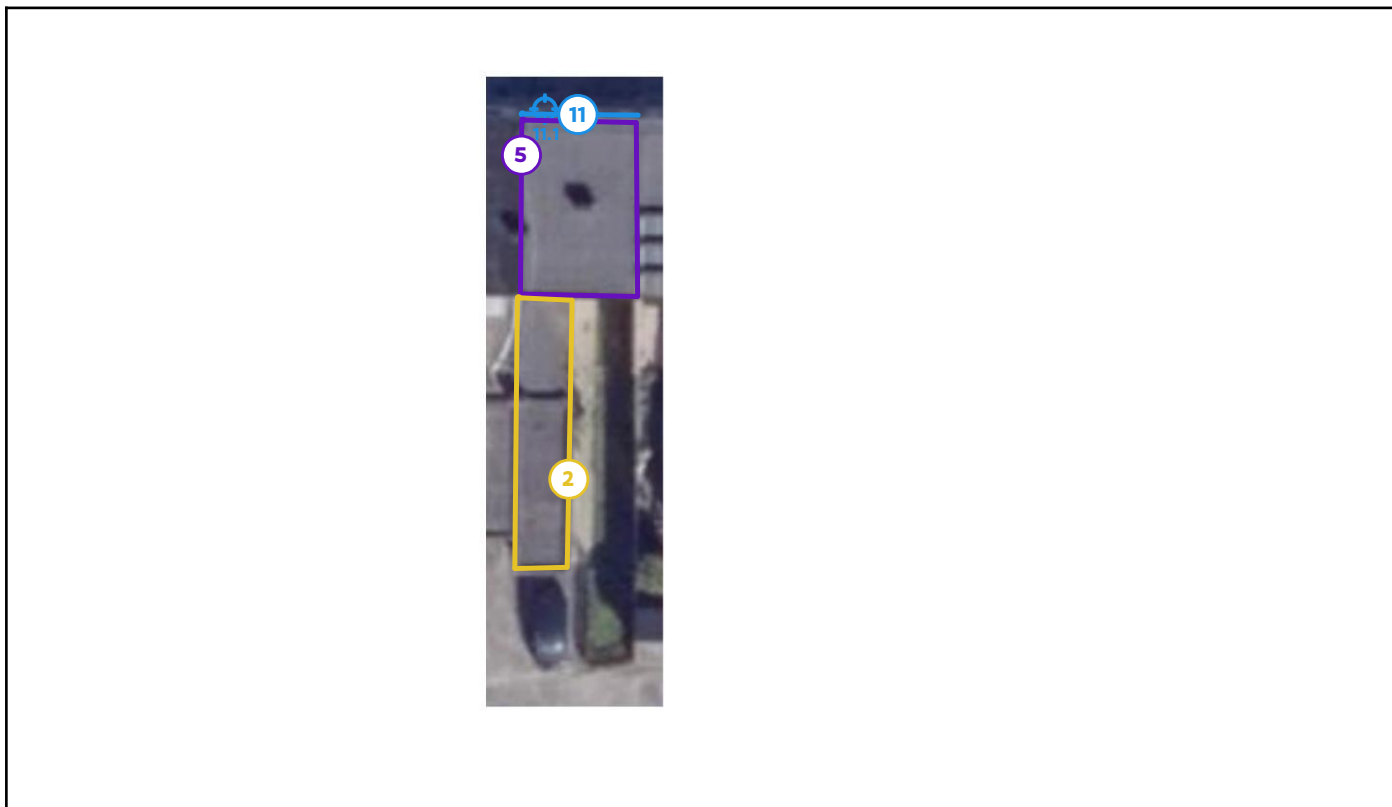
## Plan 1.3: luchtfoto

Beschrijving	Type	Actie
2. roofing dakbedekking aanbouw	Asbestmateriaal	Zorgvuldig beheren
5. nieuwe dakbekleding	Advies	-
11. crepi	Geen asbest	-
11.1 Code: 5	Puntmonster	-

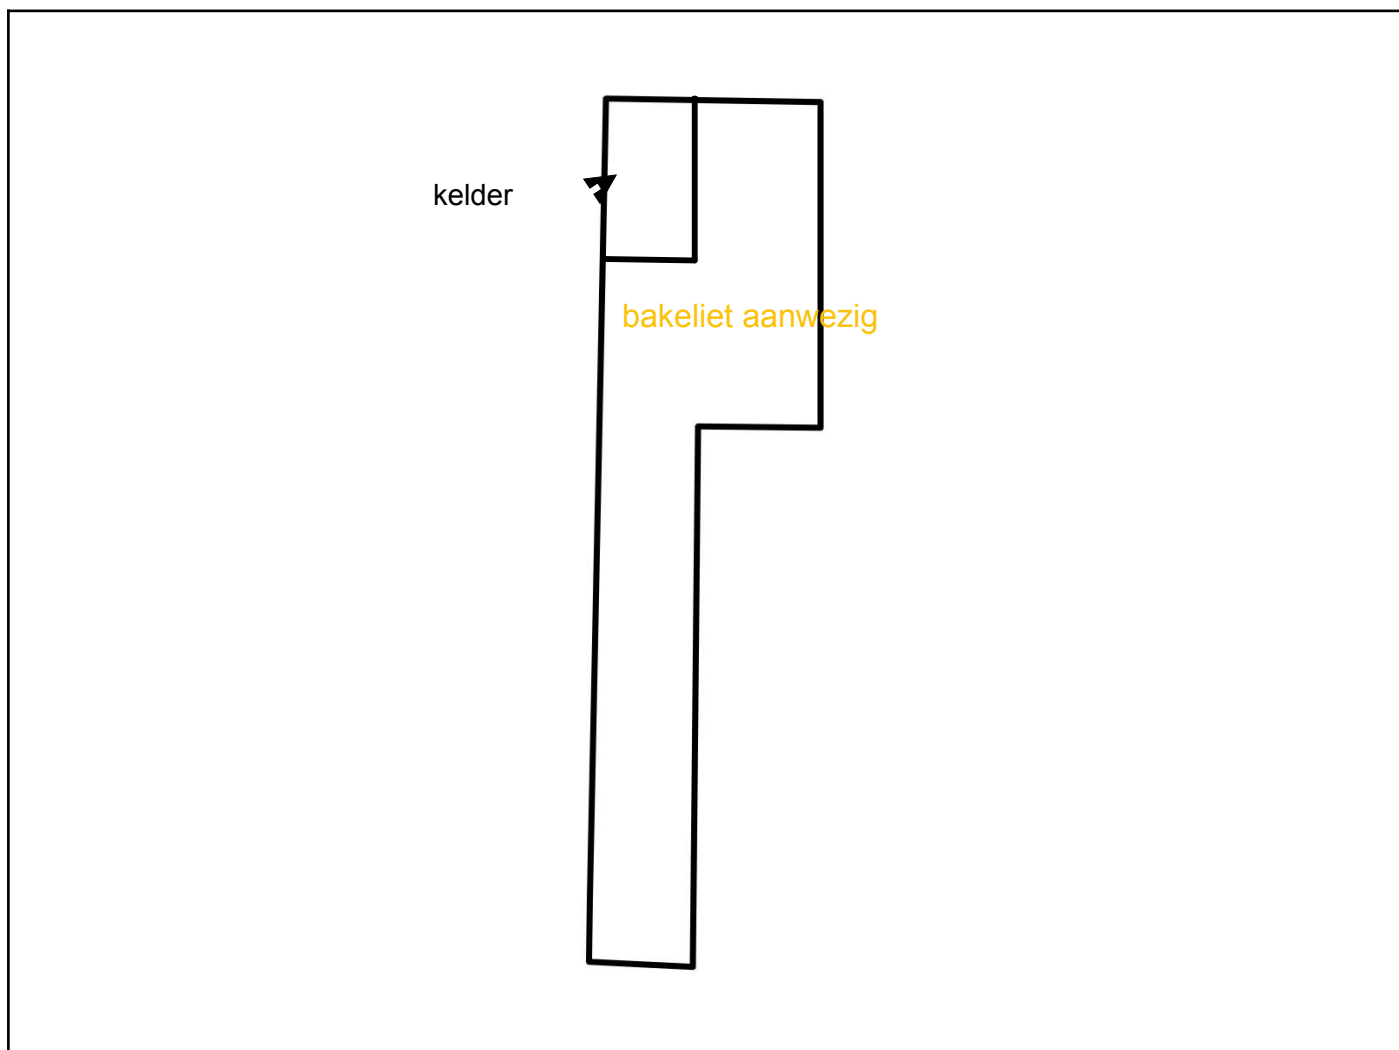
## Plan 1.4: kelder

Beschrijving	Type	Actie
3. bakeliet schakelaars	Asbestmateriaal	Zorgvuldig beheren
