Asbestinventarisatetest

Beekstraat 6, 9230 Wetteren

Attestnummer : 20241220-000265.000

Niet-asbestveilig

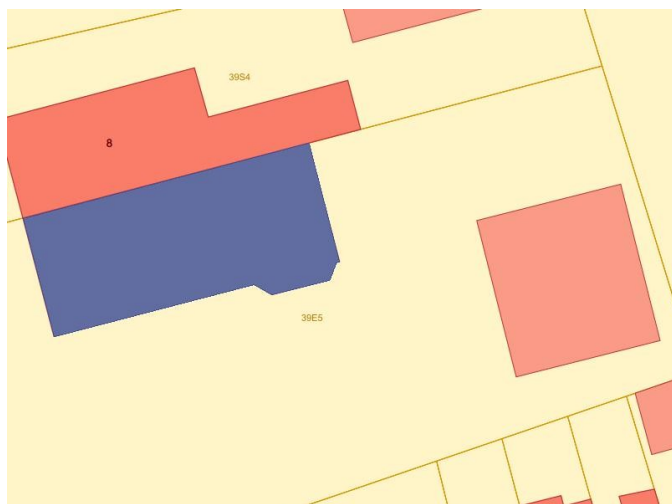
Zone 1: Hoofdgebouw

- 3 Asbestmaterialen**
- 0 Beperkingen
- 0 Uitsluitingen
- 0 Roerende goederen
- 0 Puin, steenslag, (water)bodem
- 2 Adviezen**
- 3 Geen asbest**

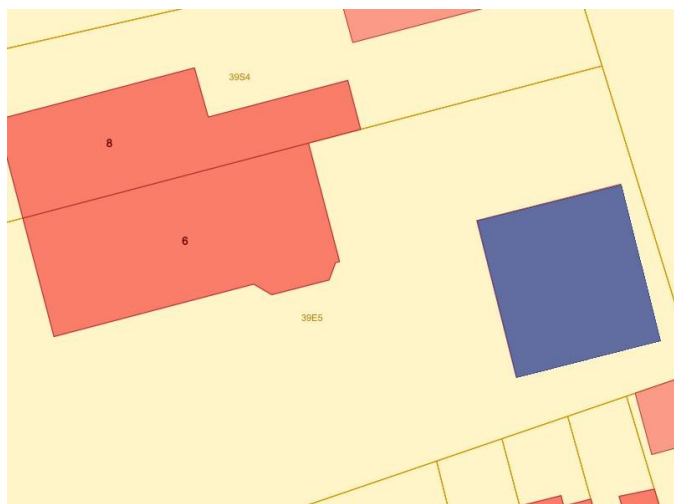
Zone 2: Bijgebouw

- 0 Asbestmaterialen
- 0 Beperkingen
- 0 Uitsluitingen
- 0 Roerende goederen
- 0 Puin, steenslag, (water)bodem
- 0 Adviezen
- 0 Geen asbest
