# Asbestinventarisatetest

Paasleiedreef 3, 9031 Gent

Attestnummer : 20250113-000113.000

**Niet-asbestveilig**

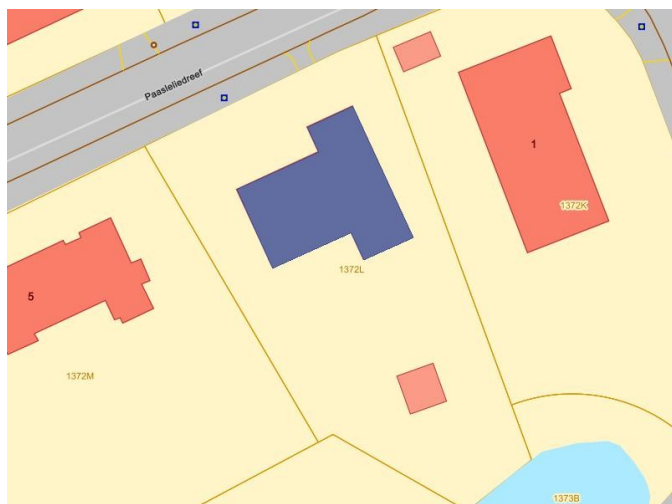
## Zone 1: Hoofdgebouw

Tijdens de inspectie vastgesteld:

- 4 Asbestmaterialen**
- 0 Beperkingen
- 0 Uitsluitingen
- 0 Roerende goederen
- 0 Puin, steenslag, (water)bodem
- 0 Adviezen
- 2 Geen asbest**

Beschrijving	Type	Actie
1. Dakbedekking leien vezelcement - Woning	Asbestmateriaal	Verwijderen
1.1 Code: PM 5	Puntmonster	-
3. Onderdak - woning	Asbestmateriaal	Zorgvuldig beheren
3.1 Code: PM 3	Puntmonster	-

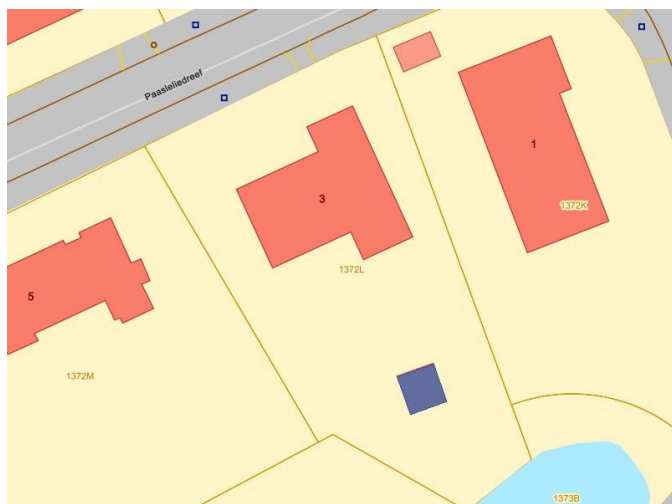
## Zone 2: Bijgebouw

Tijdens de inspectie vastgesteld:

- 0 Asbestmaterialen
- 0 Beperkingen
- 0 Uitsluitingen
- 0 Roerende goederen
- 0 Puin, steenslag, (water)bodem
- 0 Adviezen
- 1 Geen asbest**
