# Asbestinventarisatetest

Sint-Truidersteenweg 520, 3500 Hasselt

Attestnummer : 20230317-000101.000

**Asbestveilig**

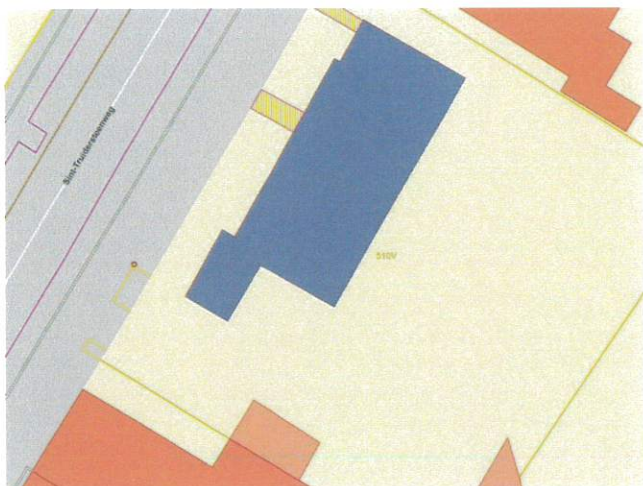
## Zone 1: Hoofdgebouw

Tijdens de inspectie vastgesteld:

### 4 Asbestmaterialen

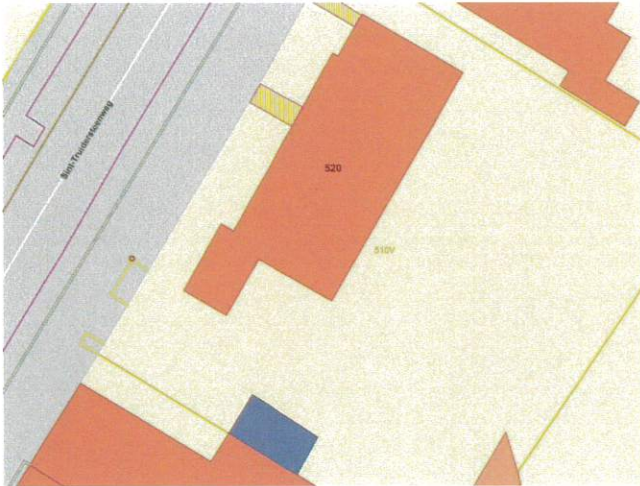
## Zone 2: Bijgebouw

Tijdens de inspectie vastgesteld:

- 0 Asbestmaterialen
- 0 Beperkingen
- 0 Uitsluitingen
- 0 Roerende goederen
- 0 Puin, steenslag, (water)bodem
- 0 Adviezen
- 0 Geen asbest
