# Asbestinventarisatetest

Sint-Michielsstraat 4, 9000 Gent

Attestnummer : 20241105-000069.000

**Asbestveilig** (maar niet asbestvrij)

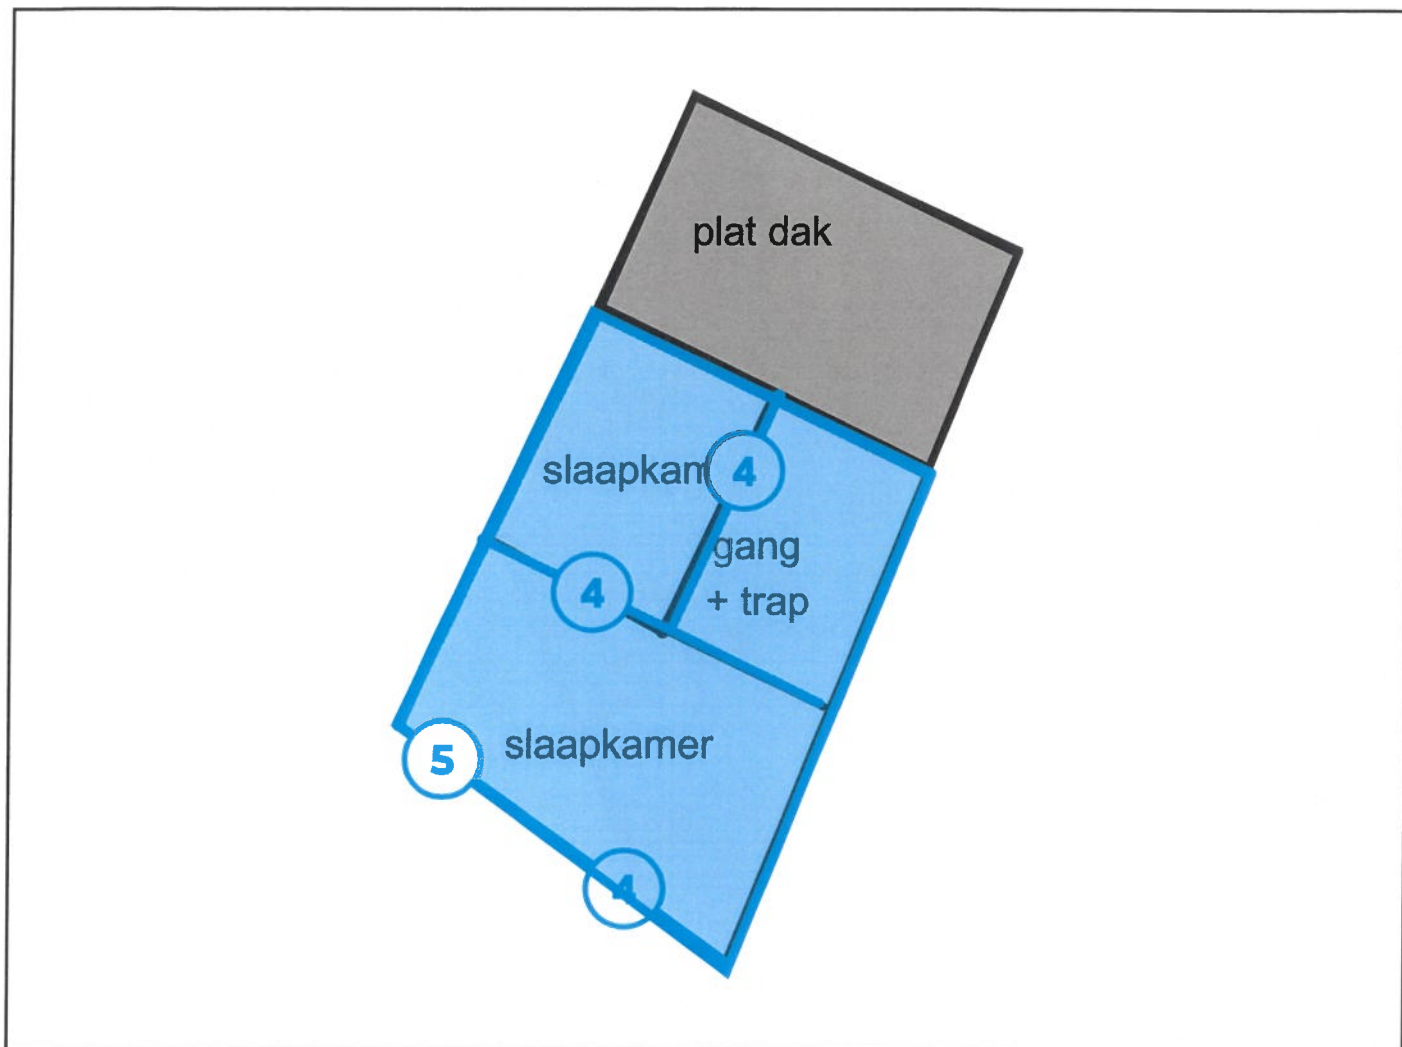
## Plan 1.3: Hoofdgebouw plan eerste verdiep

Beschrijving	Type	Actie
4. Pleisterwerk muren	Geen asbest	-
5. Pleisterwerk plafond	Geen asbest	-

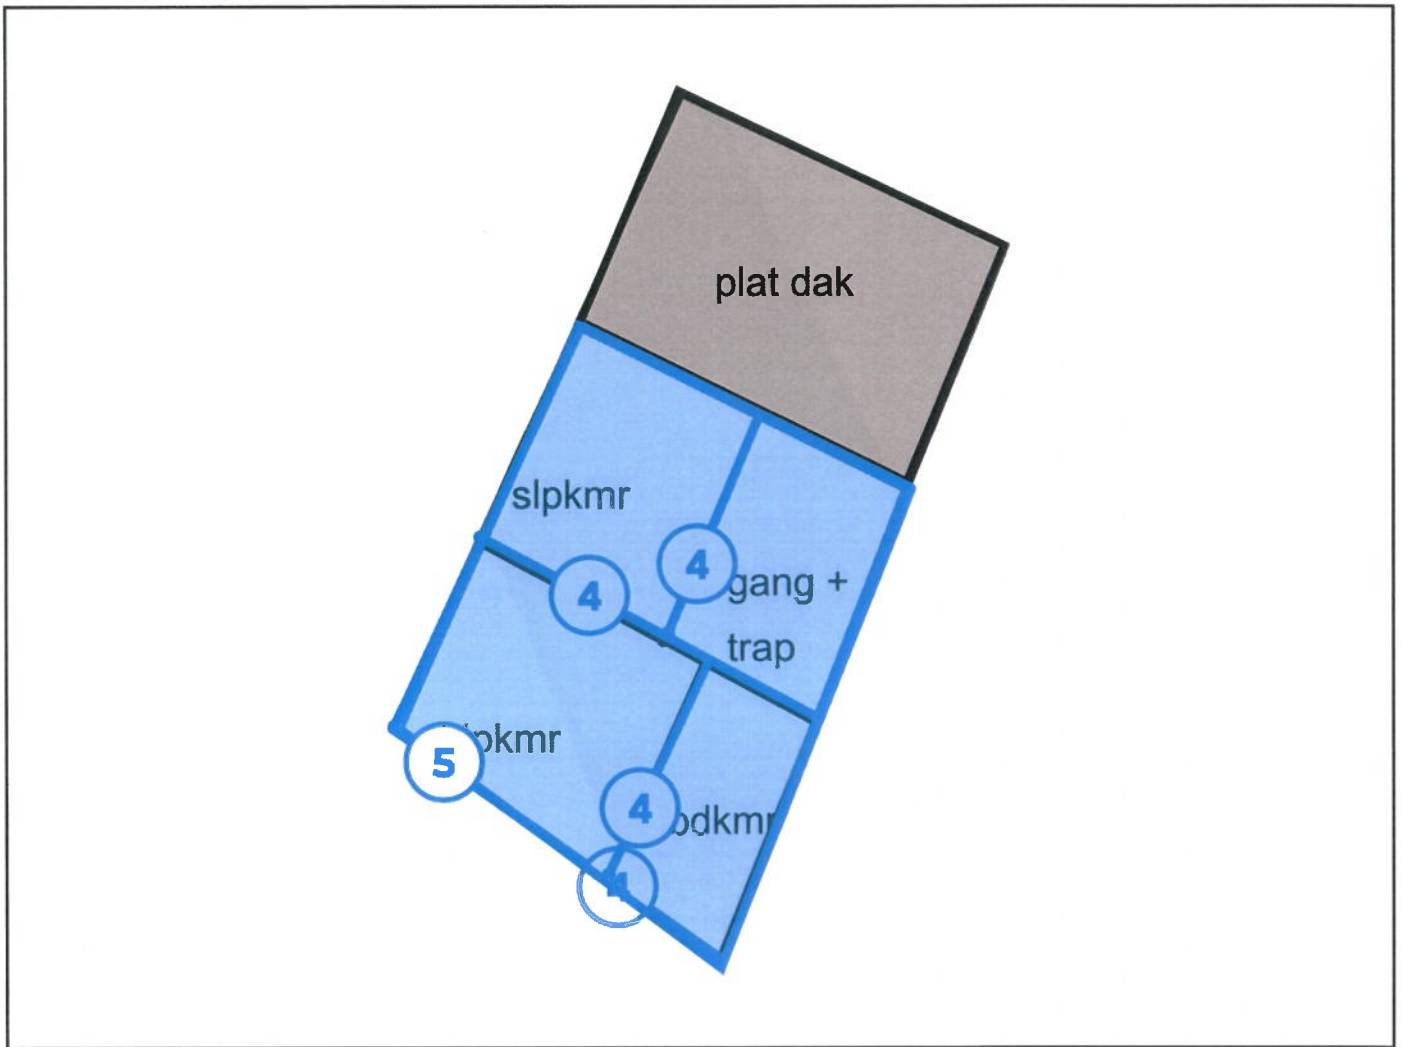
## Plan 1.4: Hoofdgebouw plan tweede verdiep

Beschrijving	Type	Actie
4. Pleisterwerk muren	Geen asbest	-
5. Pleisterwerk plafond	Geen asbest	-

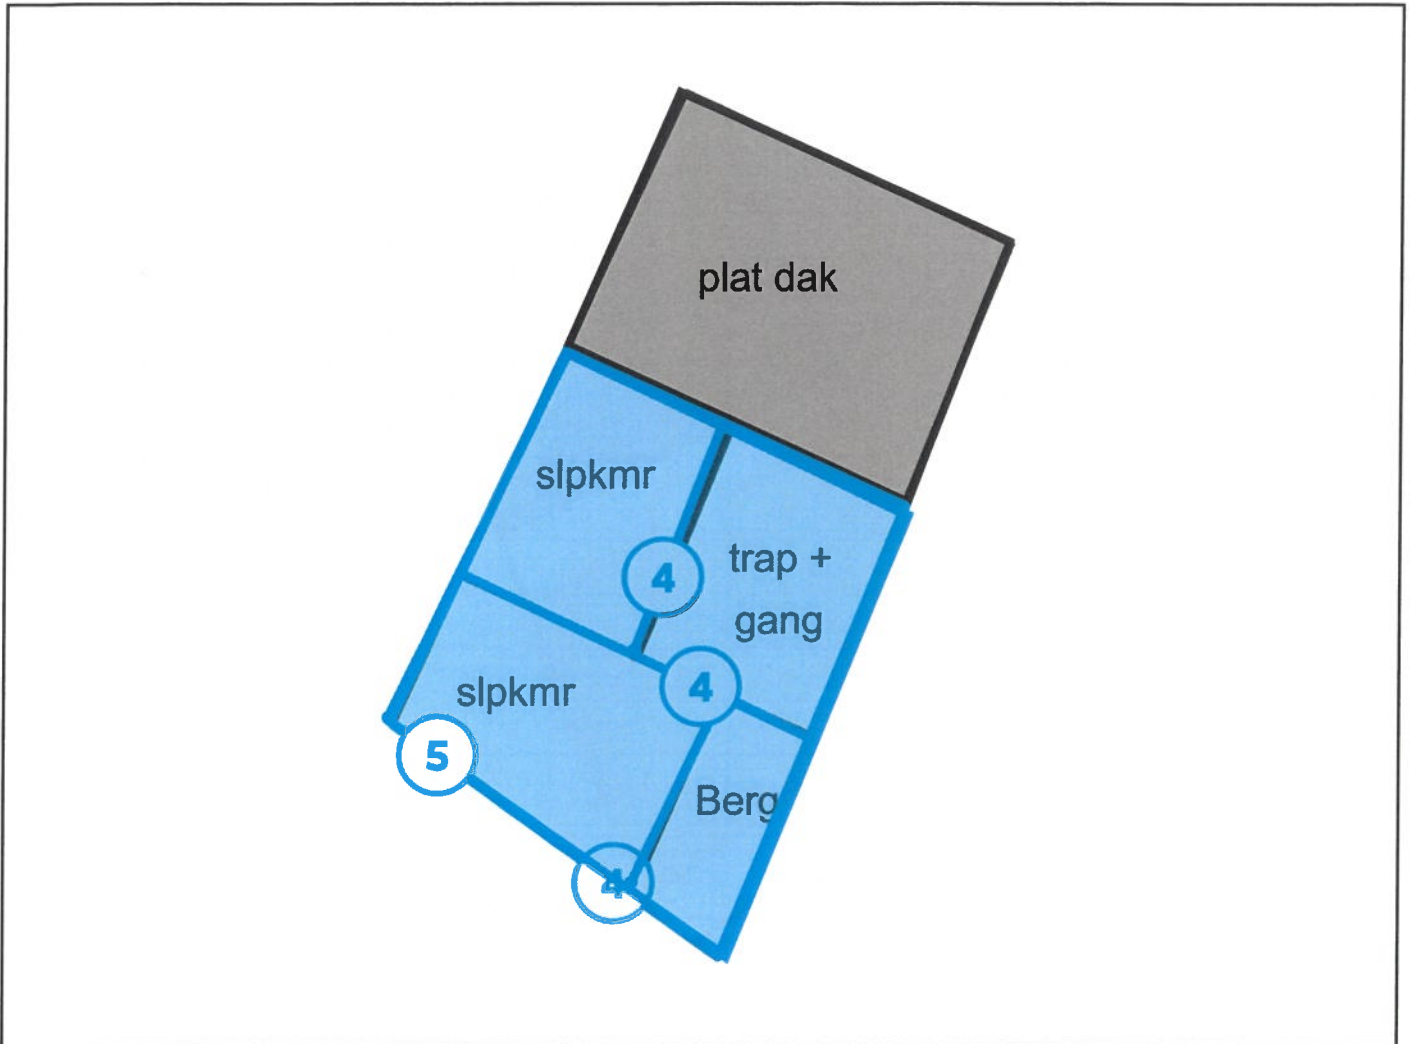
## Plan 1.5: Hoofdgebouw plan derde verdiep

Beschrijving	Type	Actie
4. Pleisterwerk muren	Geen asbest	-
5. Pleisterwerk plafond	Geen asbest	-

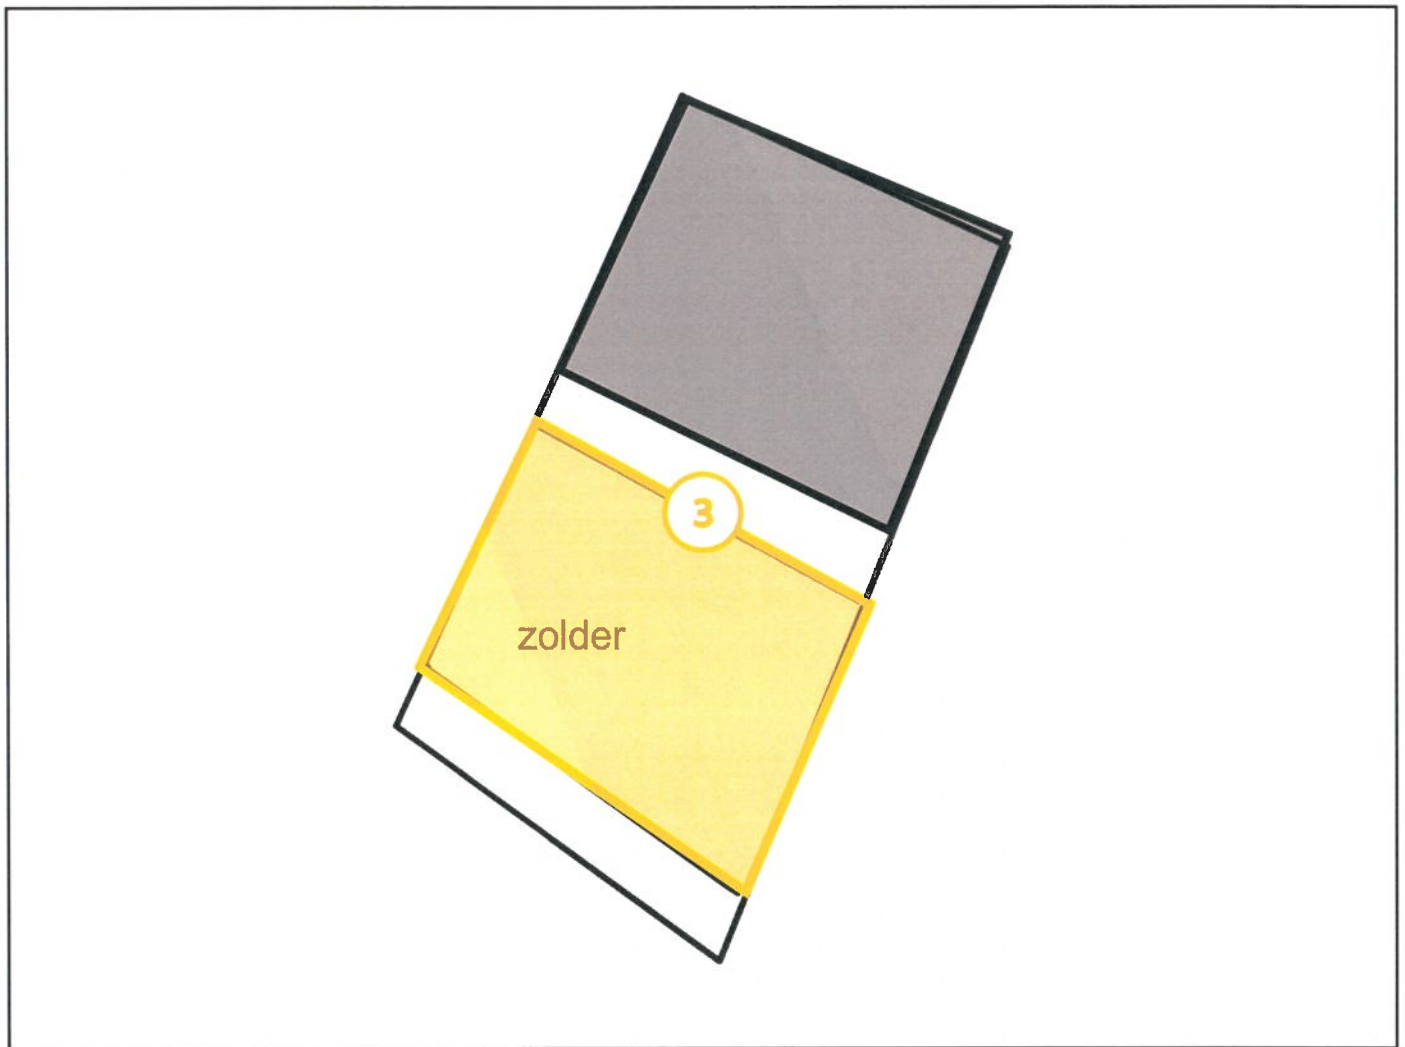
## Plan 1.6: Hoofdgebouw plan zolder

Beschrijving	Type	Actie
3. Onderdak hoofdwooning	Uitsluiting	-
