# Asbestinventarisatetest

Stuivenbergvaart 143, 2800 Mechelen

Attestnummer : 20250420-000019.000

Uitgegeven op : 20.04.2025

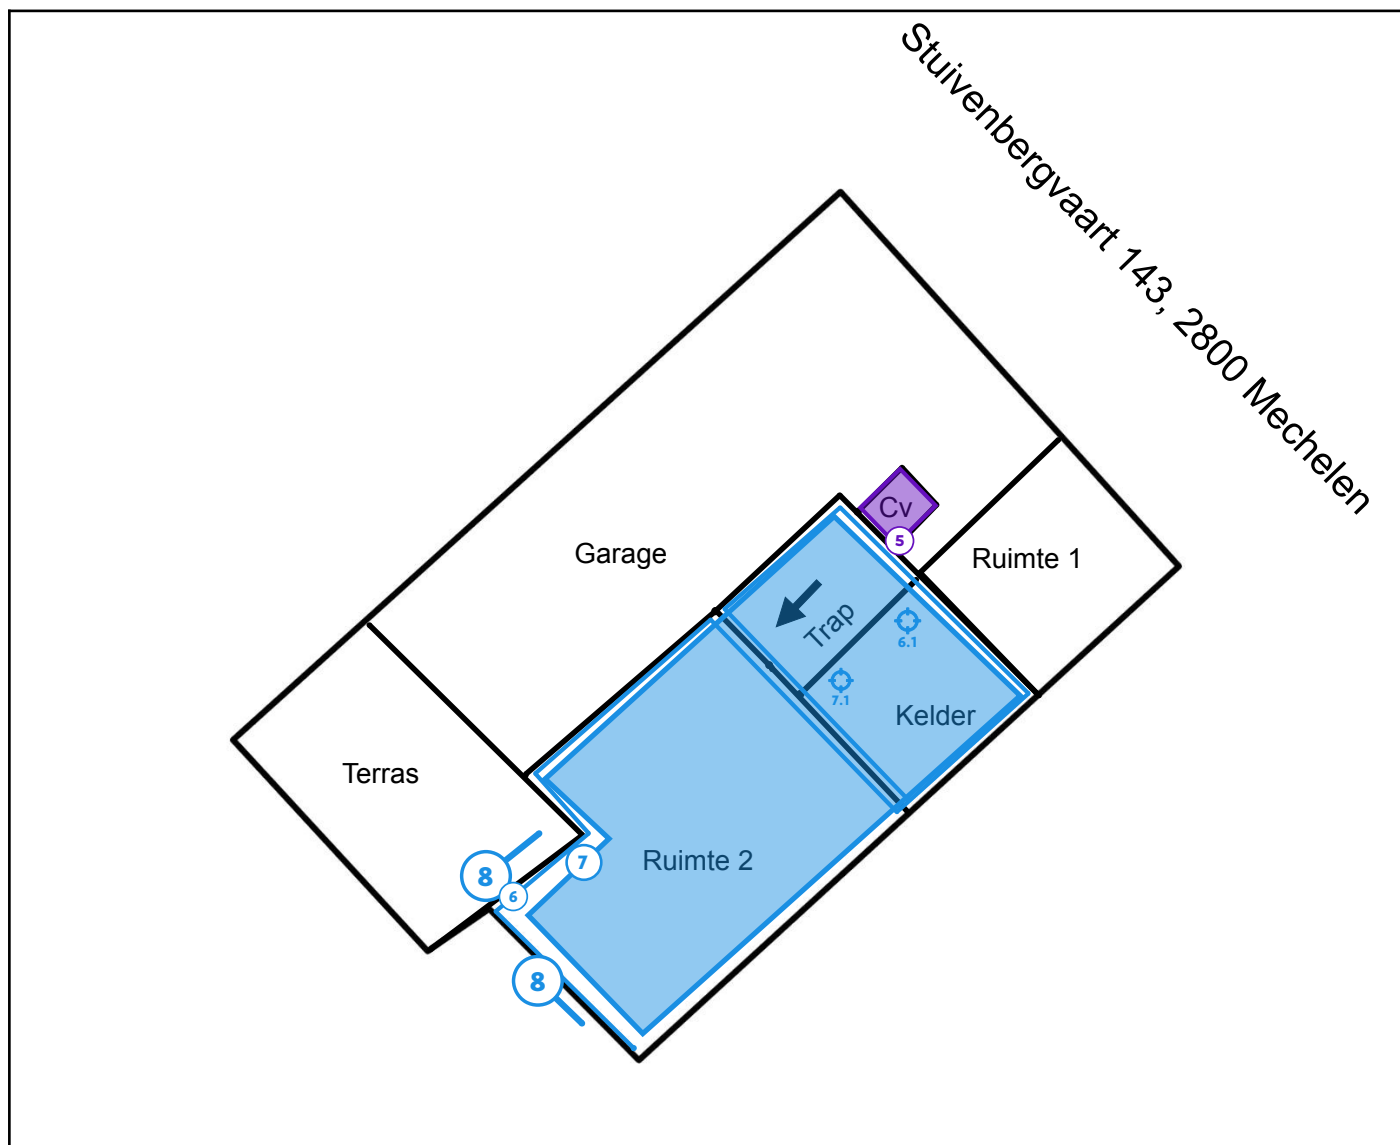
## Plan 1.1: -1

Beschrijving	Type	Actie
5. Cv-ketel Junckers	Advies	-
6. Pleisterwerk wanden	Geen asbest	-
6.1 Code: 2	Mengmonster	-
7. Pleisterwerk plafonds	Geen asbest	-
7.1 Code: 1	Mengmonster	-
8. Mastiek ramen en deuren	Geen asbest	-

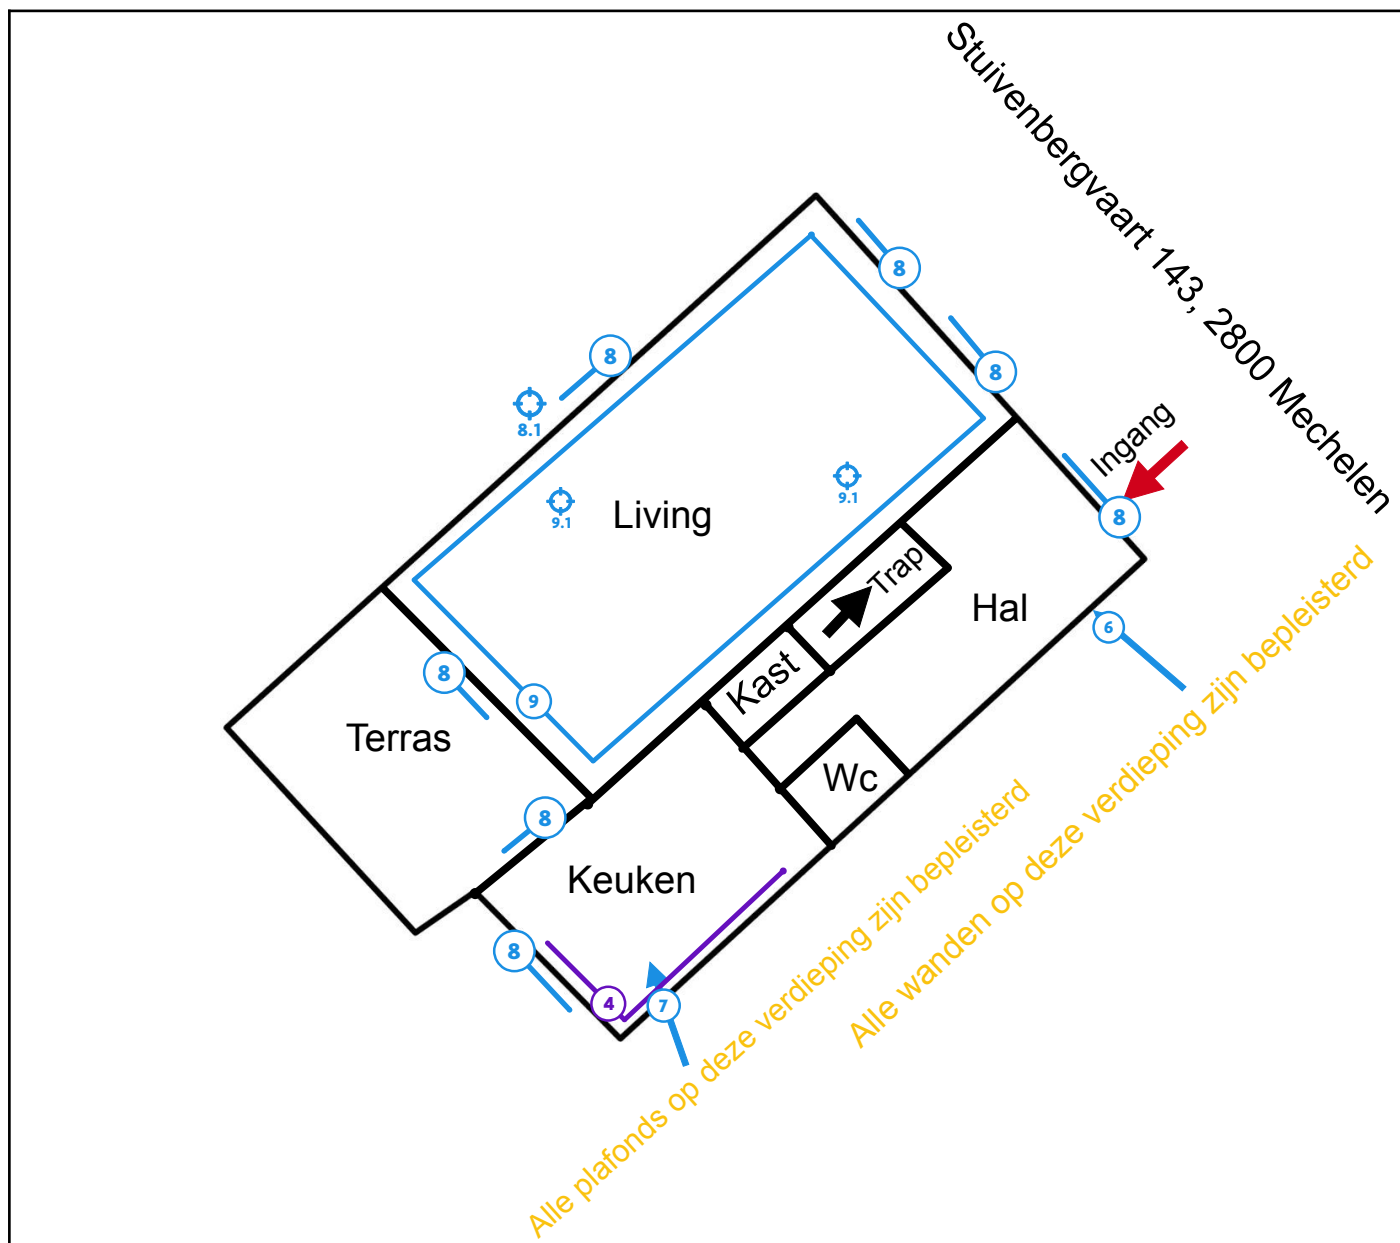
## Plan 1.2: +0

Beschrijving	Type	Actie
4. Faience tegellijn	Advies	-
6. Pleisterwerk wanden	Geen asbest	-
7. Pleisterwerk plafonds	Geen asbest	-
8. Mastiek ramen en deuren	Geen asbest	-

8.1 Code: 4	Puntmonster	-
9. Sierlijsten living	Geen asbest	-
9.1 Code: 3	Mengmonster	-

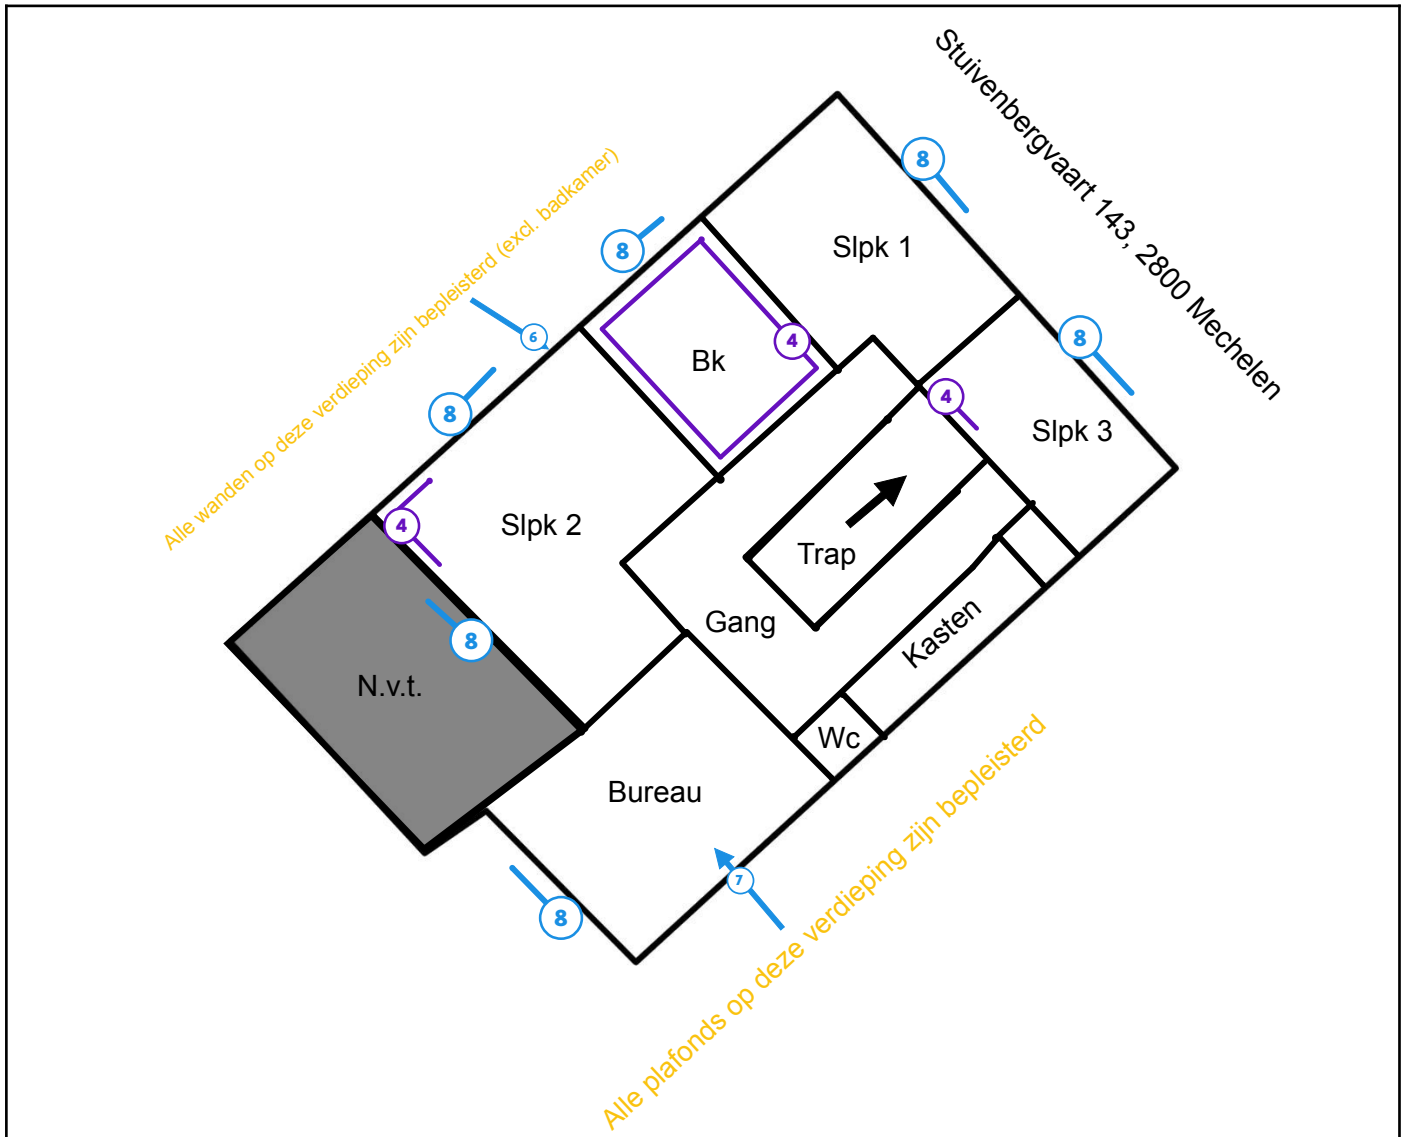
## Plan 1.3: +1

Beschrijving	Type	Actie
4. Faience tegellijm	Advies	-
6. Pleisterwerk wanden	Geen asbest	-
7. Pleisterwerk plafonds	Geen asbest	-
8. Mastiek ramen en deuren	Geen asbest	-

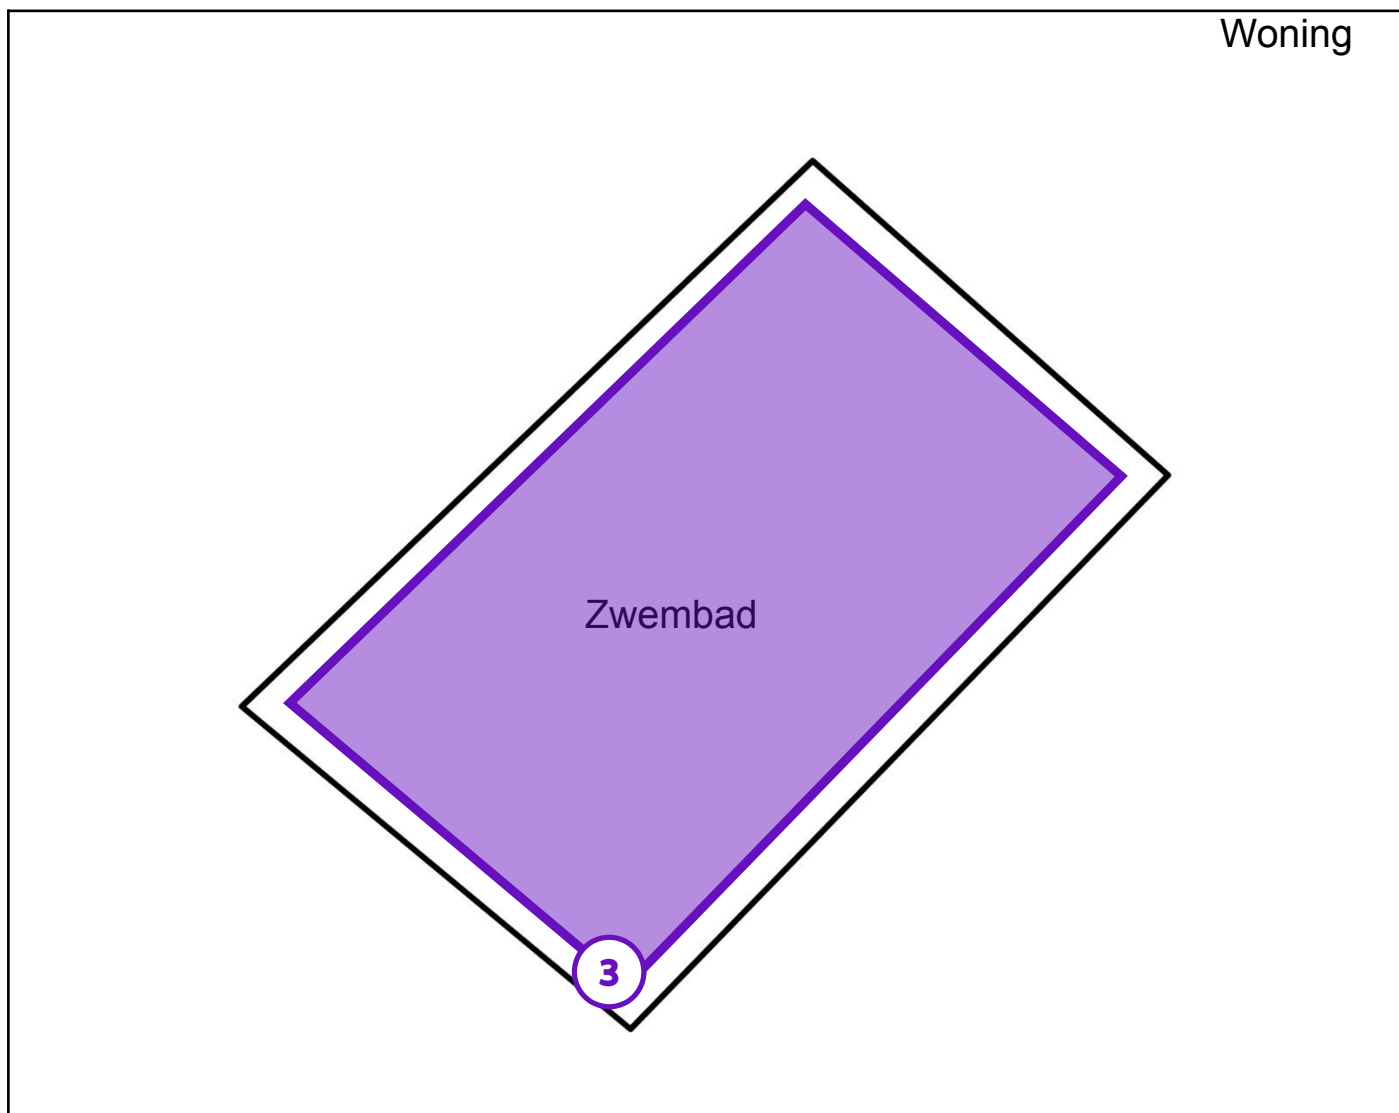
## Plan 2.1: Zwembad

Beschrijving	Type	Actie
3. Zwembad bevat geen asbestverdachte materialen	Advies	-
