Asbestinventarisatetest

Aimé Delhayeplein 8, 9600 Ronse

Attestnummer : 20250417-000115.000

Uitgegeven op : 17.04.2025

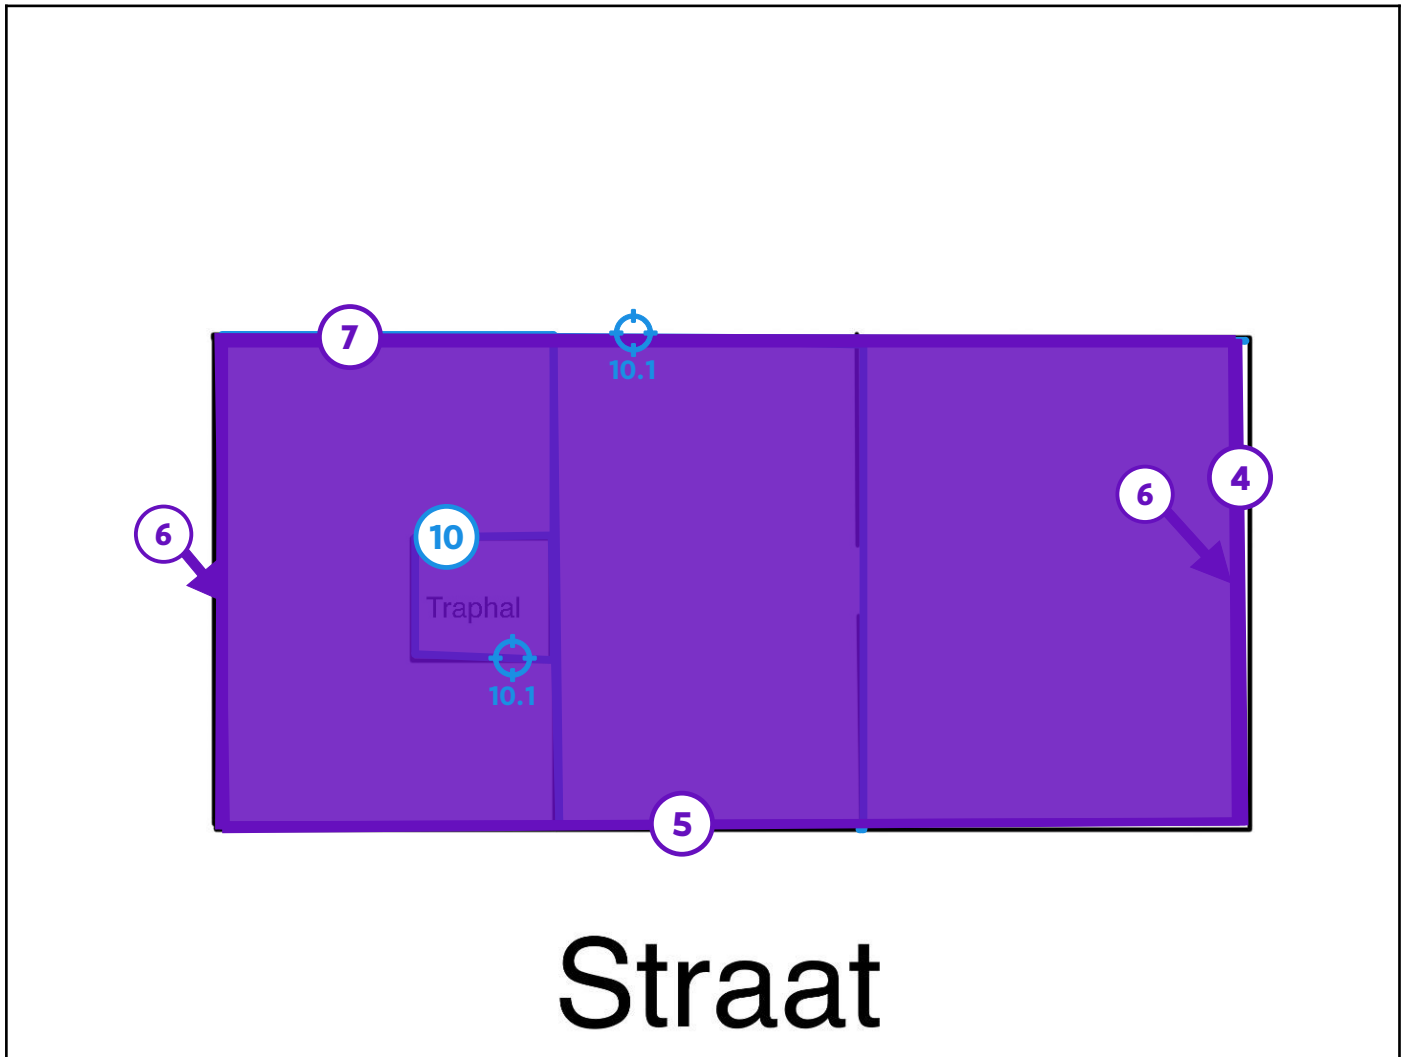
Plan 1.1: Zolder

Beschrijving	Type	Actie
4. Zoldertippen	Beperking	-
5. Beperking dak/onderdak	Beperking	-
6. Beperking schouw	Beperking	-
7. Nakijken onderdak	Advies	-
10. Pleisterwerk wanden	Geen asbest	-
10.1 Code: MM01	Mengmonster	-

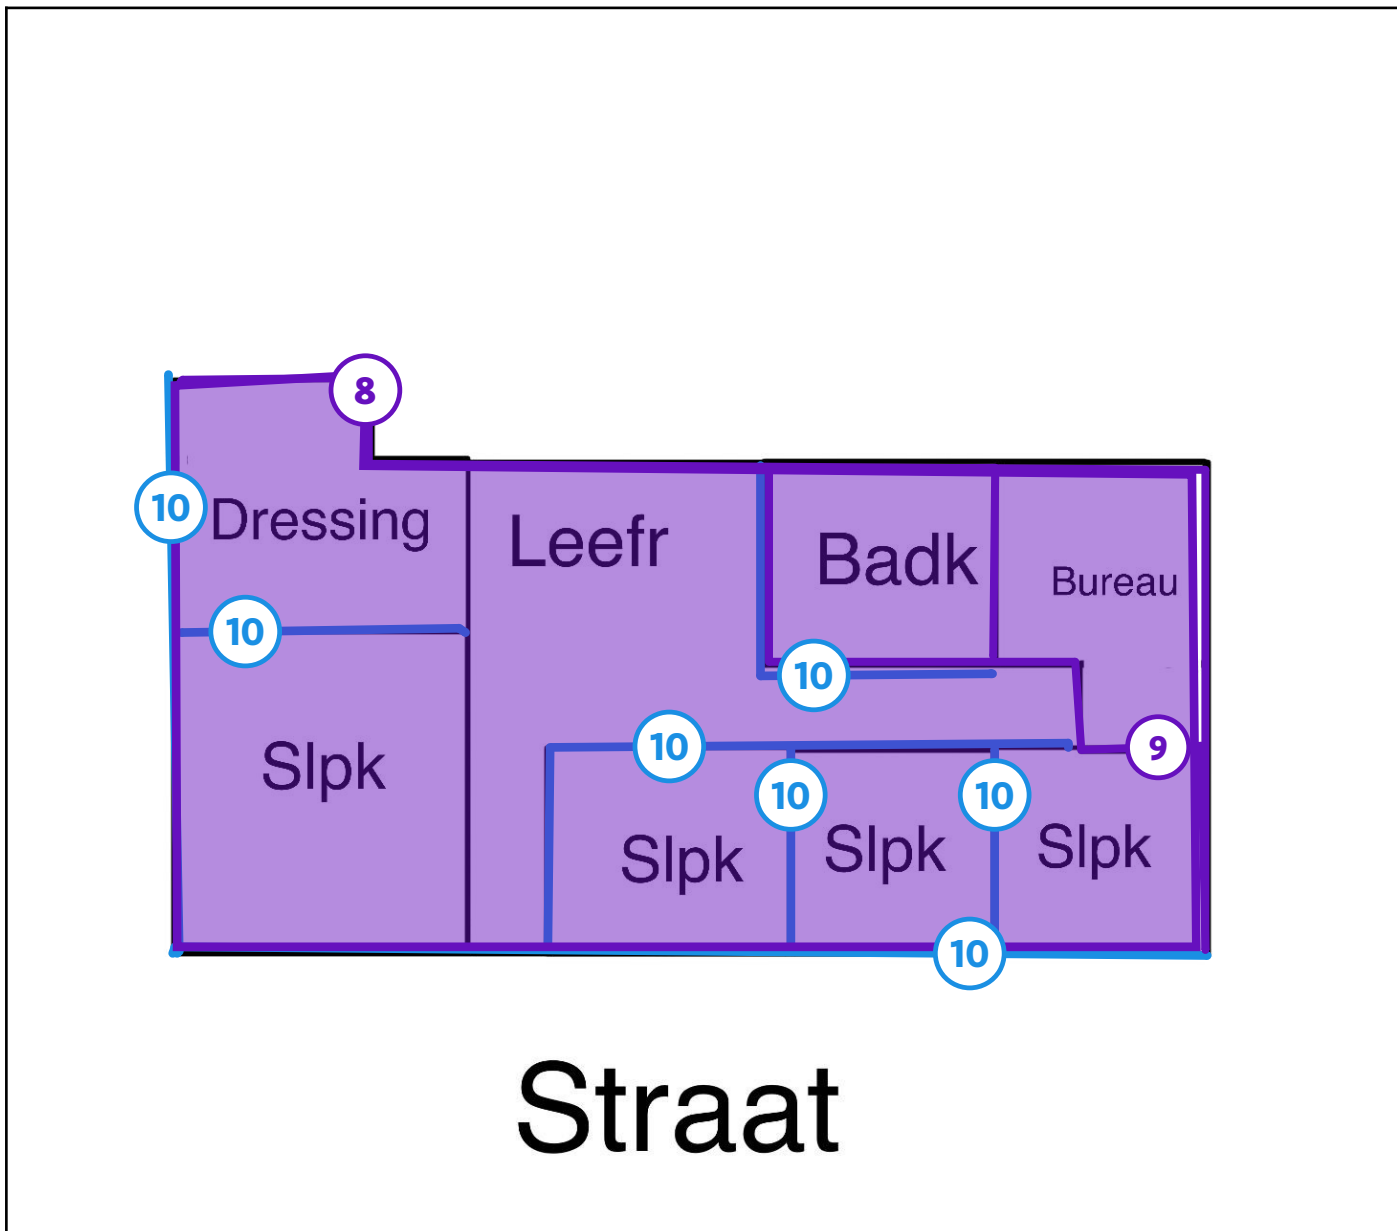
Plan 1.2: Niv1

Beschrijving	Type	Actie
8. Verlaagd plafond (gyproc/hout)	Advies	-
9. Voorzetwanden (gyproc/hout)	Advies	-
10. Pleisterwerk wanden	Geen asbest	-

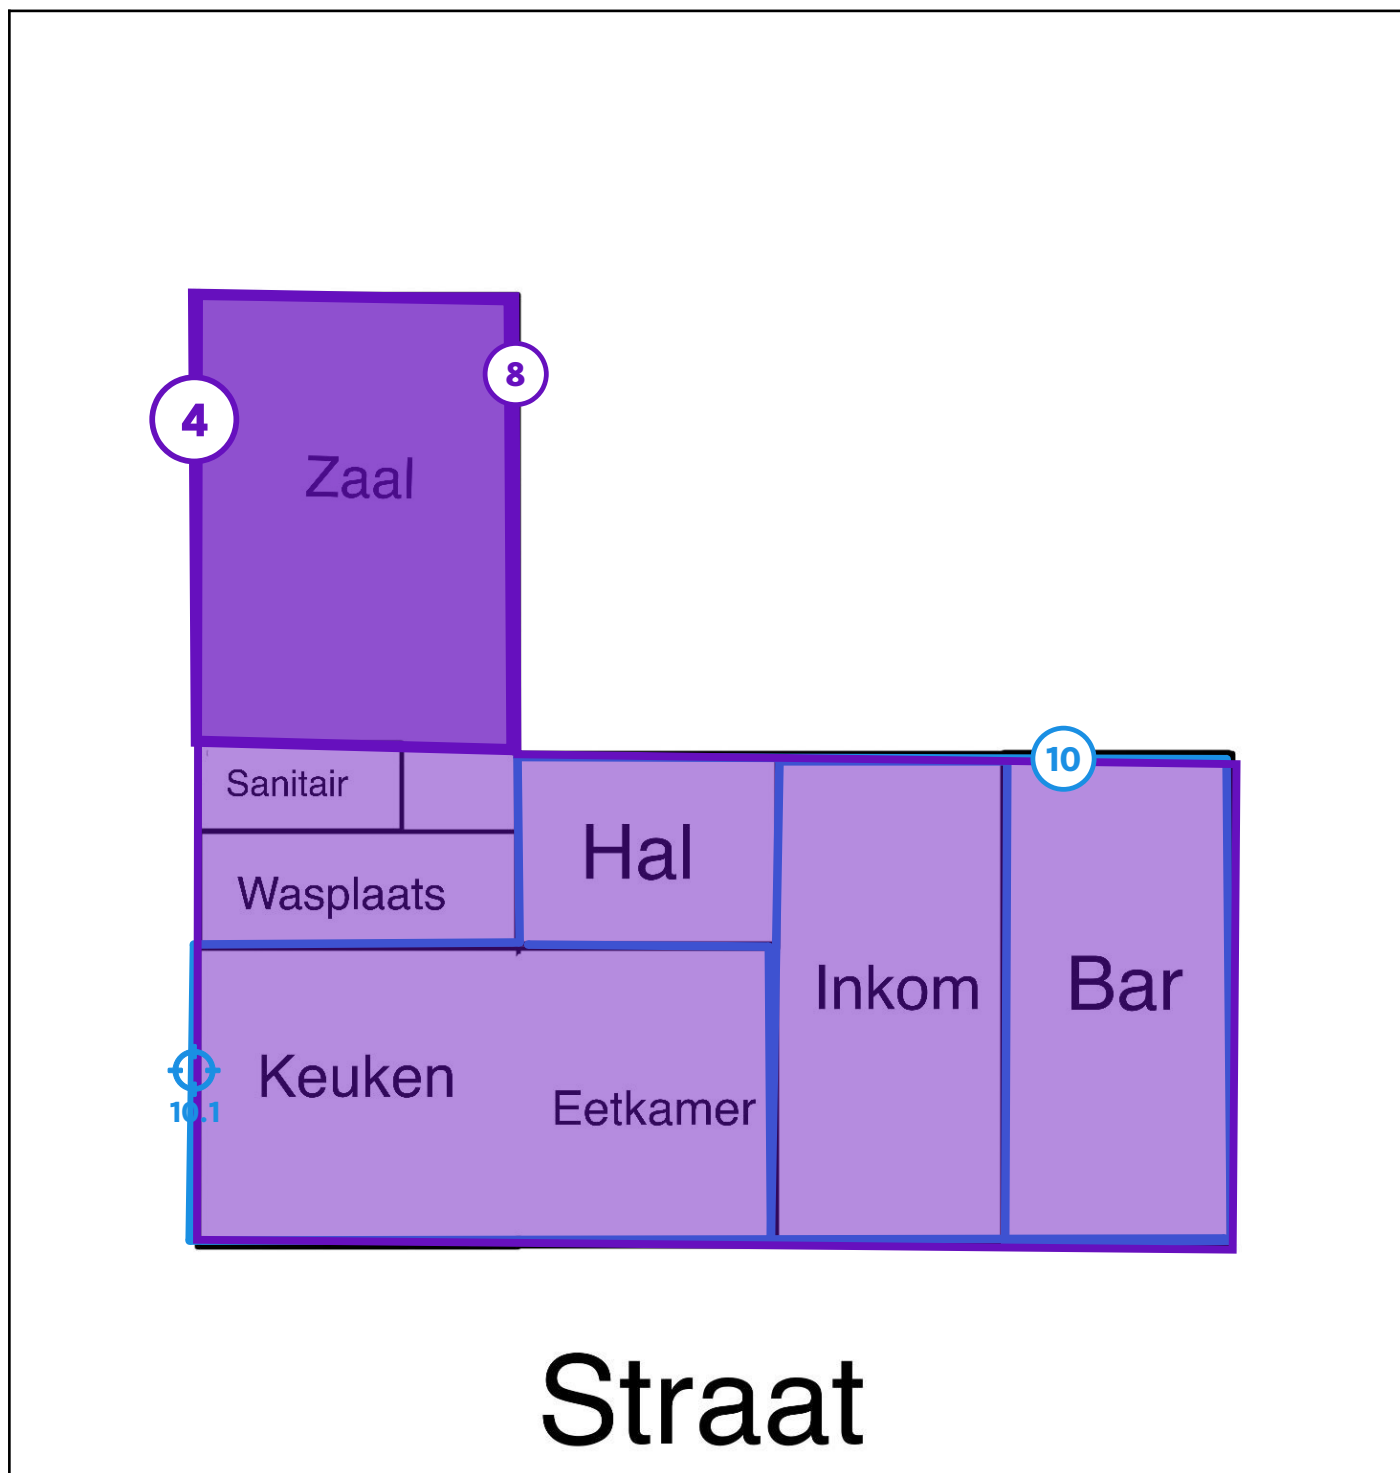
Plan 1.3: Gelijksvloer

Beschrijving	Type	Actie
4. Zoldertippen	Beperking	-
8. Verlaagd plafond (gyproc/hout)	Advies	-

10. Pleisterwerk wanden	Geen asbest	-
10.1 Code: MM01	Mengmonster	-
