# Asbestinventarisatetest

Ophovenstraat 145, 3680 Maaseik

Attestnummer : 20250416-000322.000

**Niet-asbestveilig**

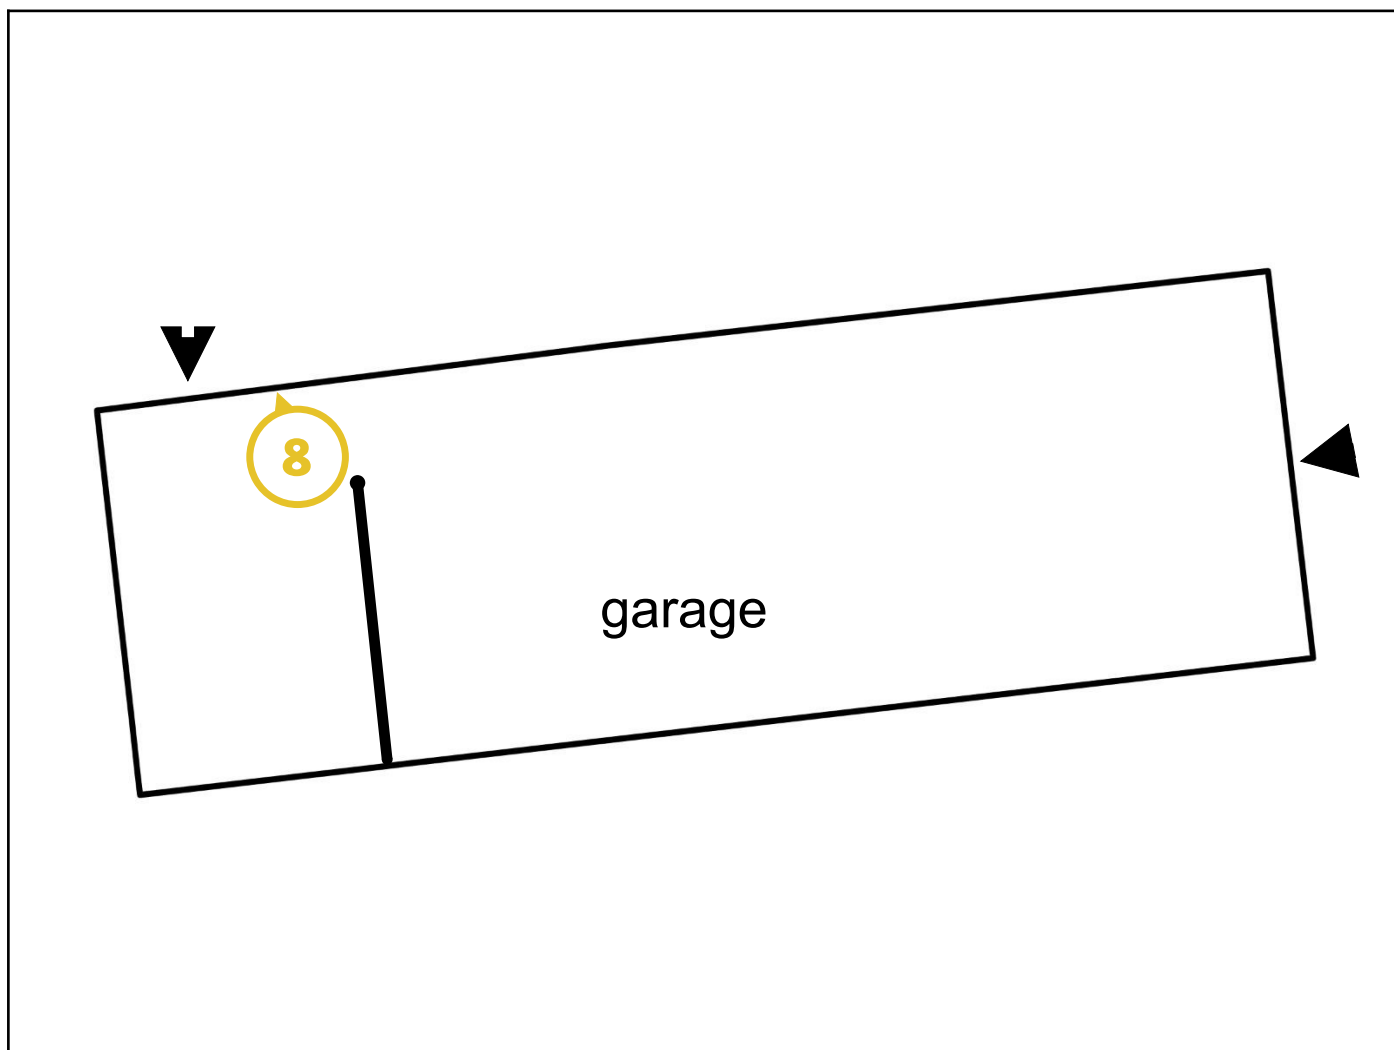
## Plan 2.1: garage

| Beschrijving | Type | Actie |
|---|---|---|
| 8. bakeliet schakelaars | Asbestmateriaal | Zorgvuldig beheren |
