# Asbestinventarisatetest

Pioenstraat 12, 9000 Gent

Attestnummer : **20250218-000361.000**

Uitgegeven op : **18.02.2025**

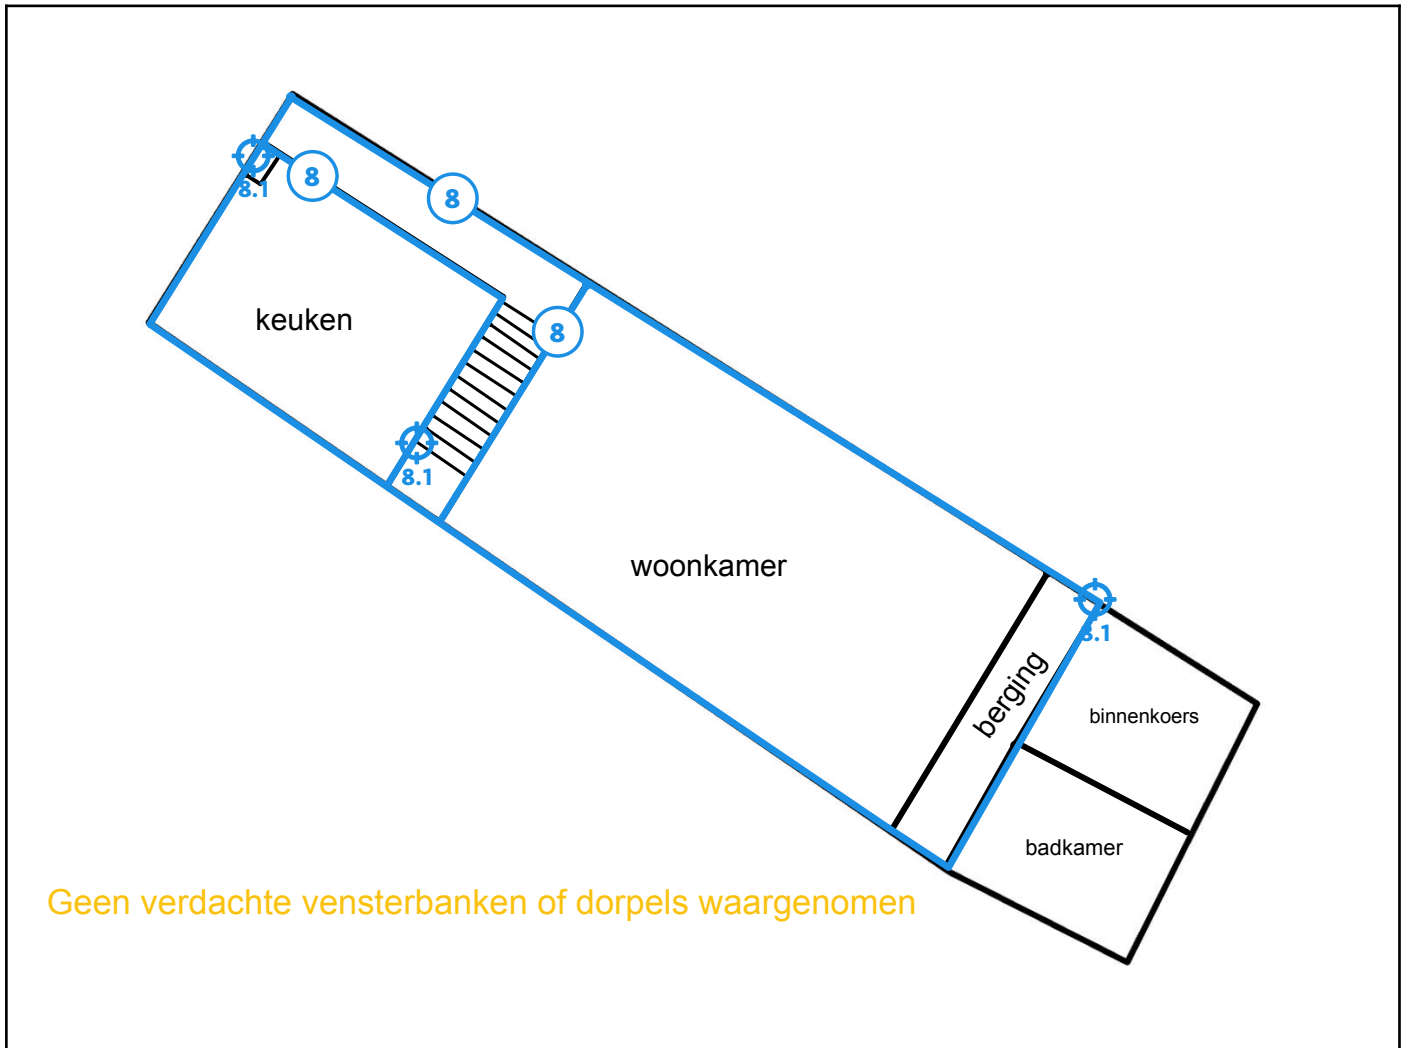
# Plan 1.1: Gelijkvloers

Beschrijving	Type	Actie
5. Geen verdachte vensterbanken of dorpels waargenomen binnenshuis	Advies	-
8. Pleisterwerk binnenwanden	Geen asbest	-
8.1 Code: 1	Mengmonster	-

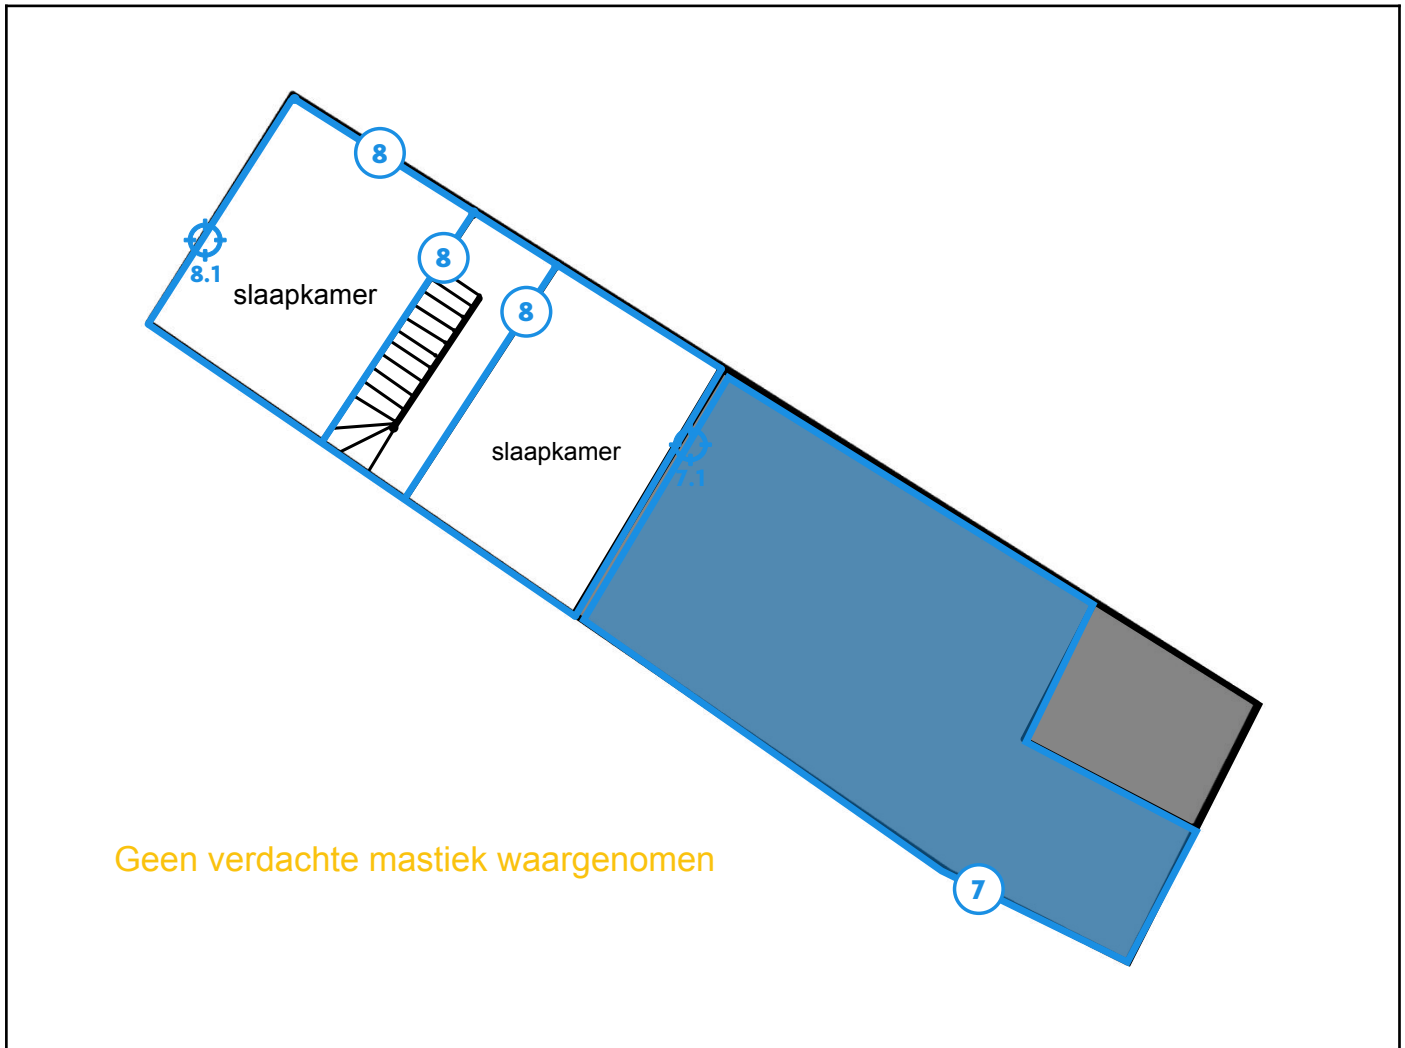
## Plan 1.2: Eerste verdiep

Beschrijving	Type	Actie
3. Geen verdachte mastiek waargenomen	Advies	-
7. Dakbedekking met roofing	Geen asbest	-
7.1 Code: 3	Puntmonster	-
8. Pleisterwerk binnenwanden	Geen asbest	-
8.1 Code: 1	Mengmonster	-

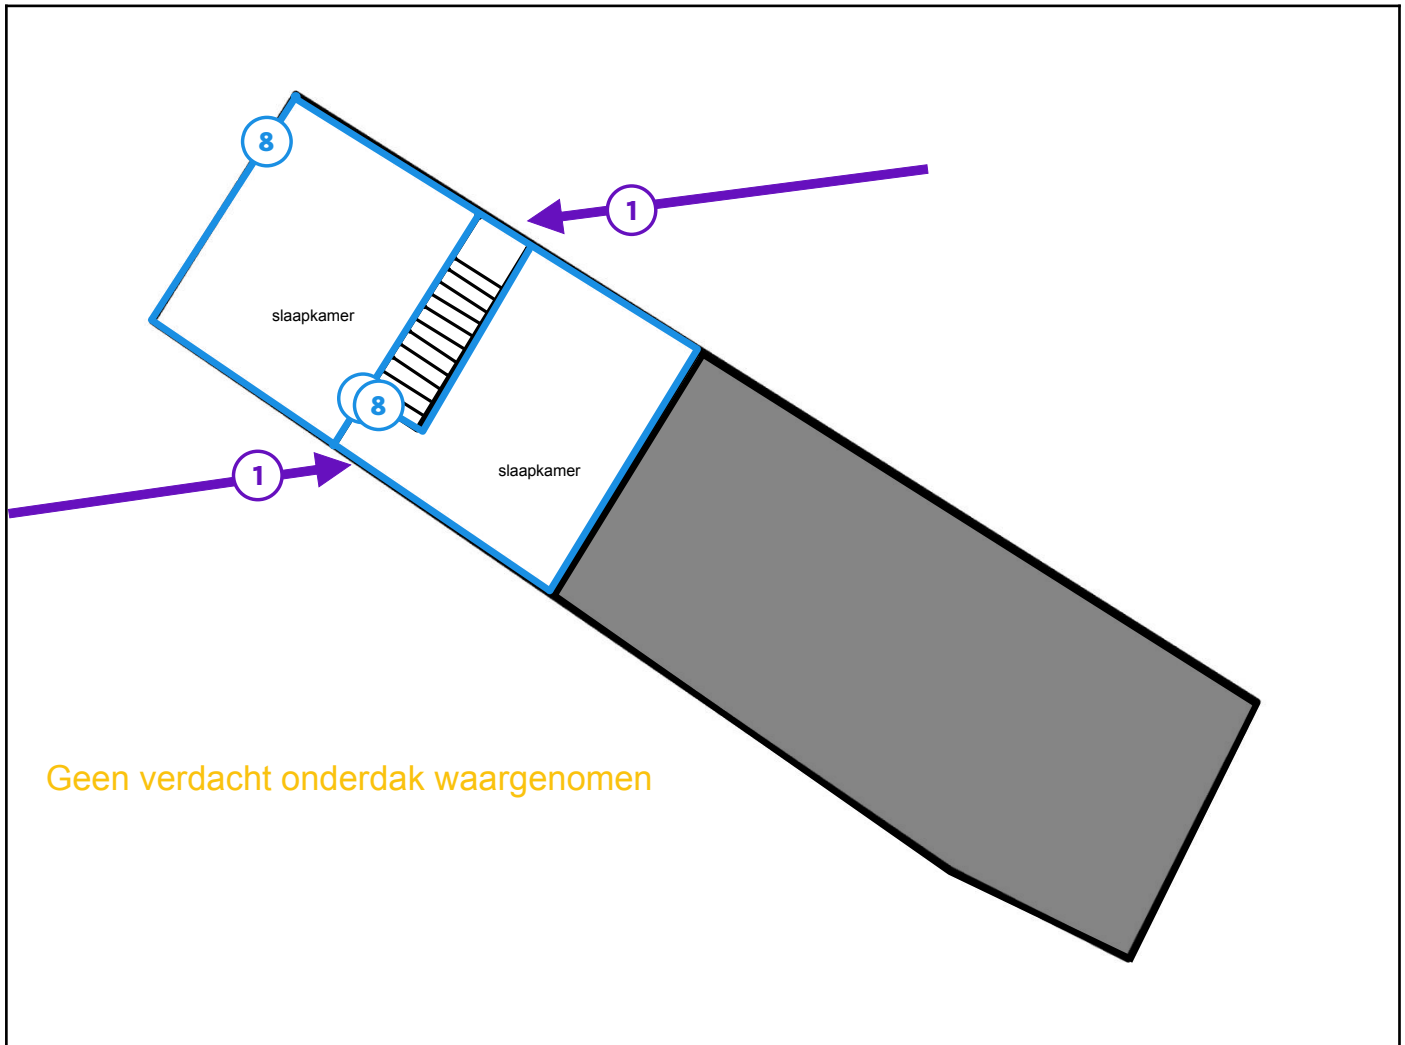
## Plan 1.3: Tweede verdiep

Beschrijving	Type	Actie
1. Niet mogelijk om de binnen/bovenzijde van de schouw te controleren	Beperking	-
4. Onderdak niet verdacht	Advies	-
8. Pleisterwerk binnenwanden	Geen asbest	-

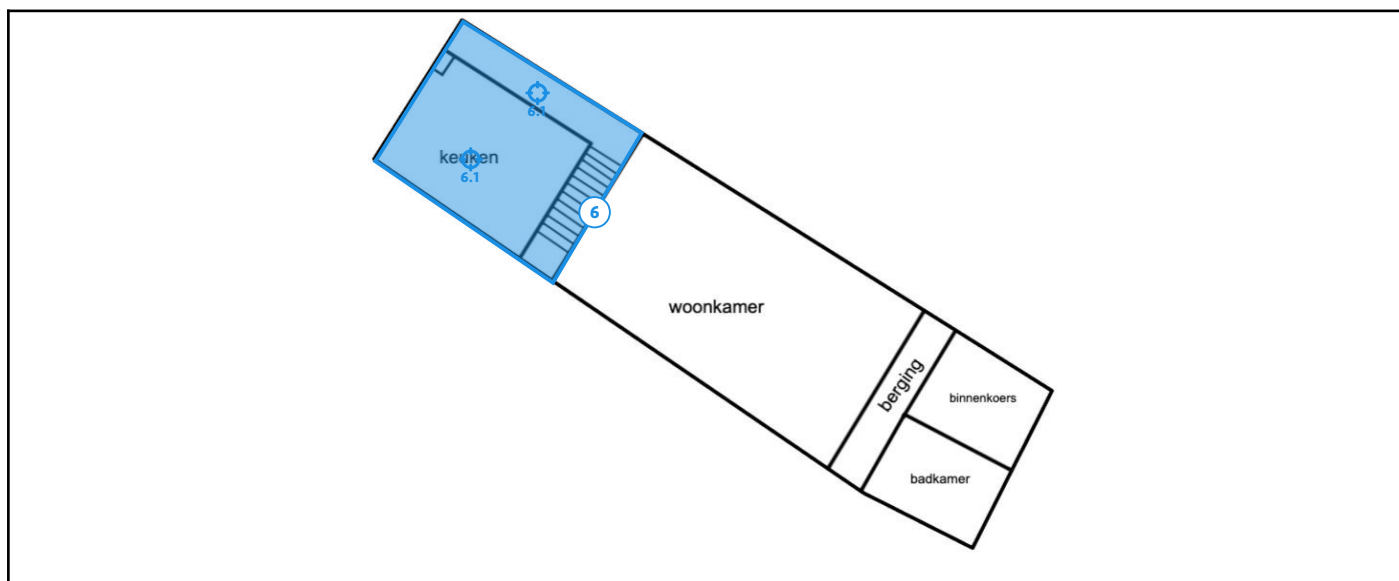
## Plan 1.4: Gelijkvloers

Beschrijving	Type	Actie
6. pleisterwerk plafonds	Geen asbest	-
6.1 Code: 2	Mengmonster	-

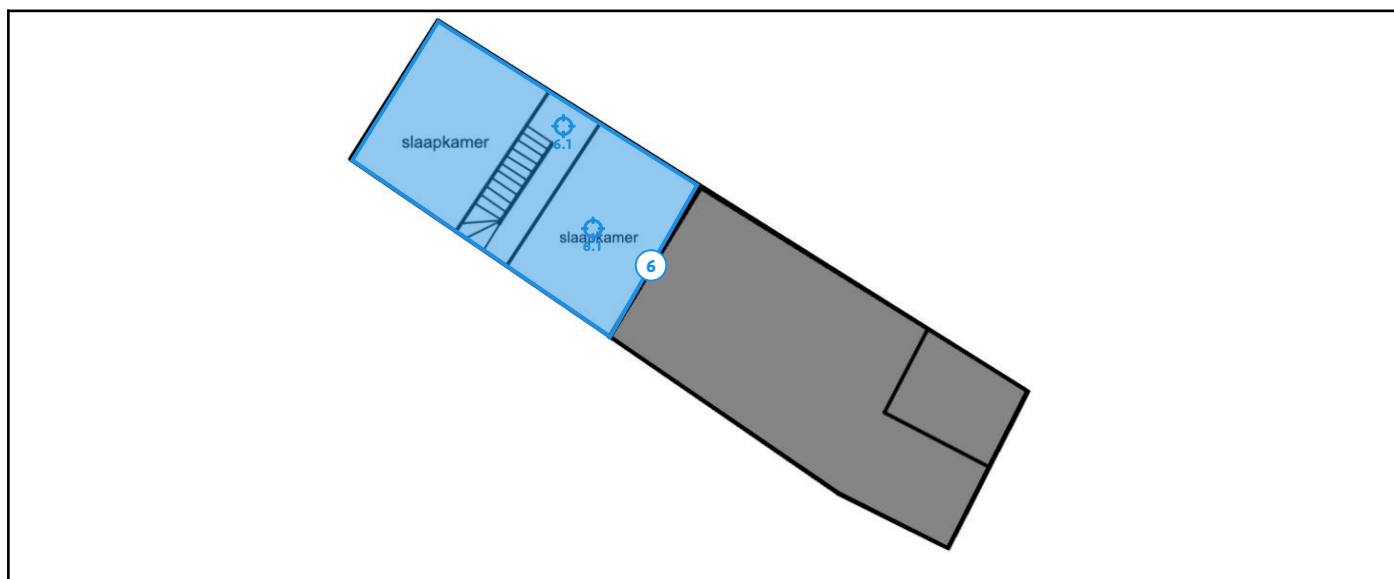
## Plan 1.5: Eerste verdiep

Beschrijving	Type	Actie
6. pleisterwerk plafonds	Geen asbest	-
6.1 Code: 2	Mengmonster	-

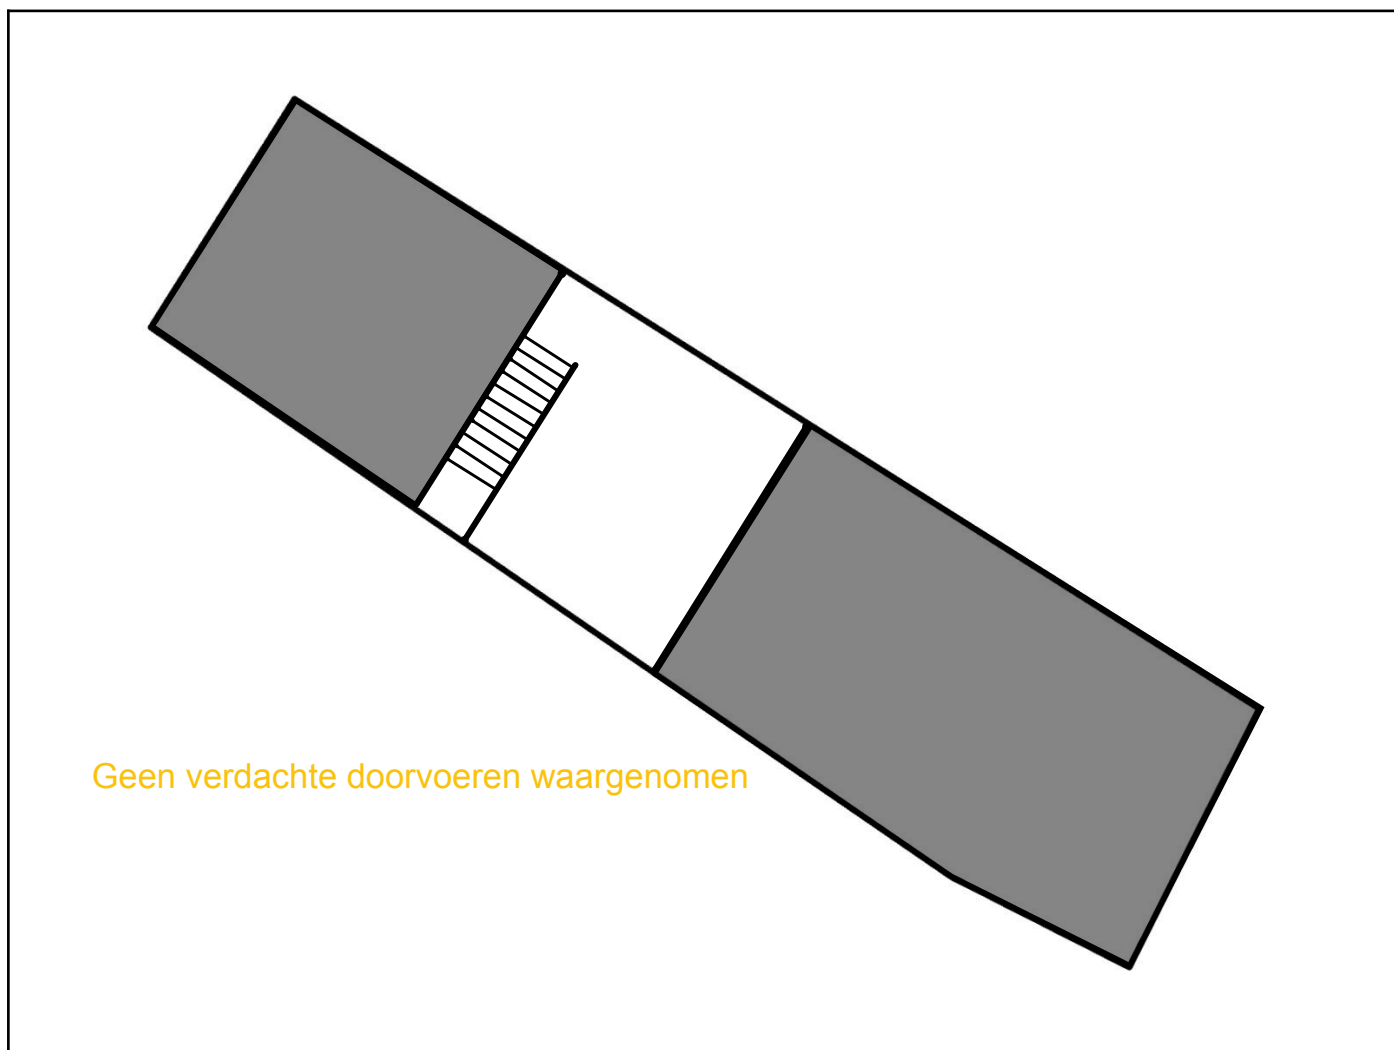
## Plan 1.6: Kelder

Beschrijving	Type	Actie
2. Geen verdachte doorvoeren waargenomen	Advies	-
