Asbestinventarisatetest

Boekweitstraat 22, 3530 Houthalen-Helchteren

Attestnummer : 20250306-000433.000

Uitgegeven op : 06.03.2025

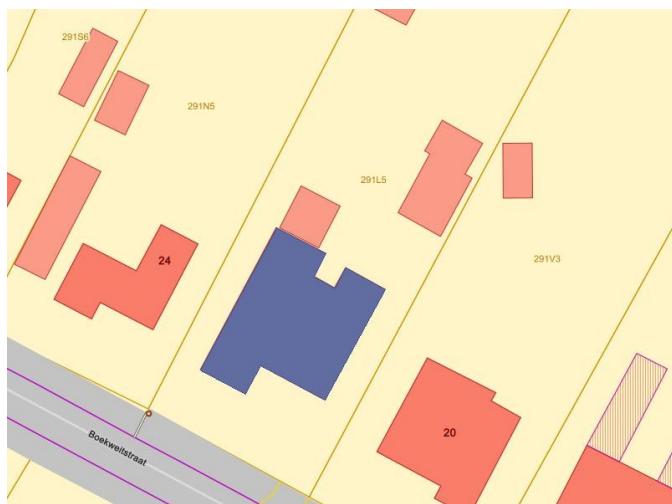
Zone 1: Hoofdgebouw

- 1 Asbestmateriaal**
- 0 Beperkingen
- 1 Uitsluiting**
- 0 Roerende goederen
- 0 Puin, steenslag, (water)bodem
- 1 Advies**
- 3 Geen asbest**

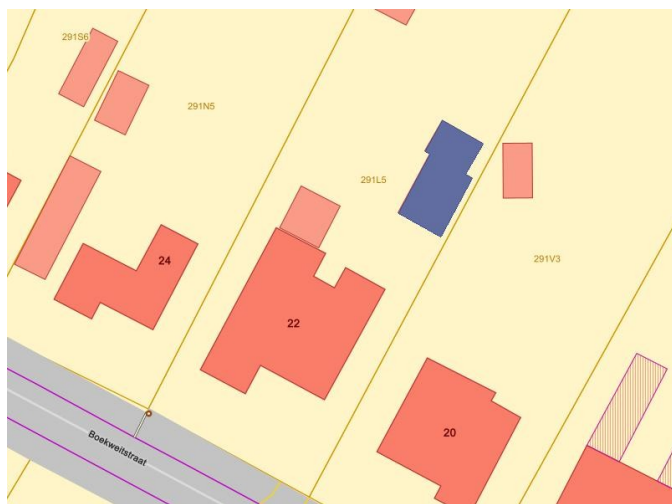
Zone 2: garage

- 0 Asbestmaterialen
- 0 Beperkingen
- 0 Uitsluitingen
- 0 Roerende goederen
- 0 Puin, steenslag, (water)bodem
- 0 Adviezen
- 1 Geen asbest**
