Asbestinventarisatetest

Rijksweg 29, 8531 Harelbeke

Attestnummer : 20250219-000493.000

Uitgegeven op : 19.02.2025

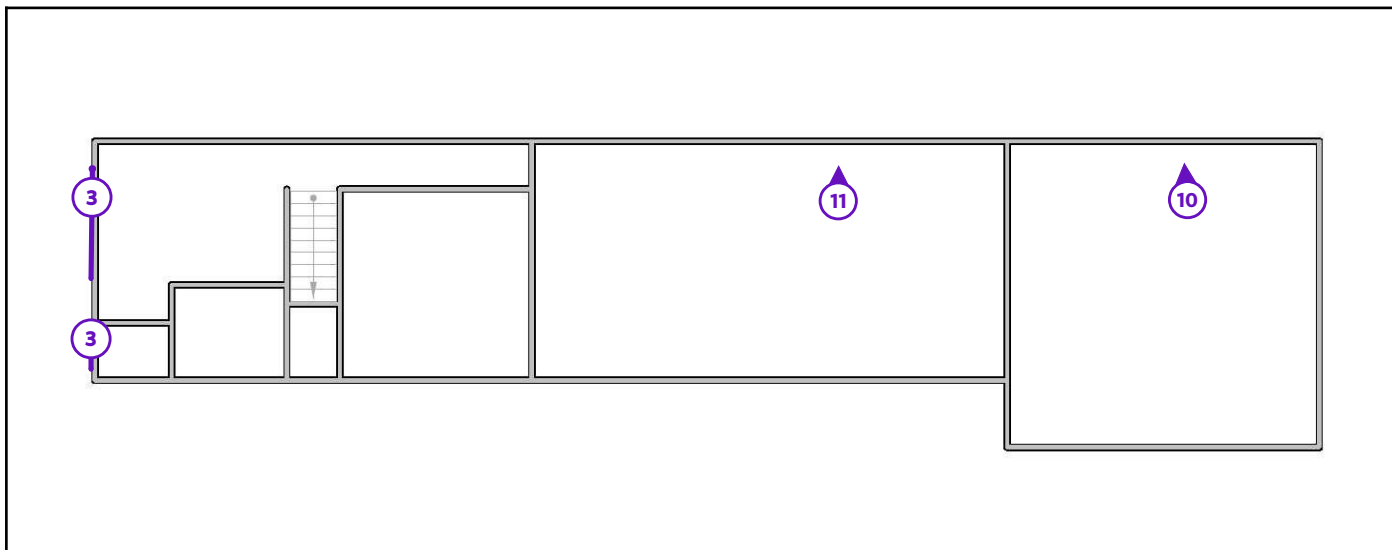
Plan 1.1: Plan GLV woning

Beschrijving	Type	Actie
3. Soepele silicone aan ramen en deuren	Advies	-
10. Houtkachel zonder koord	Advies	-
11. Kachelkoord gaskachel	Advies	-

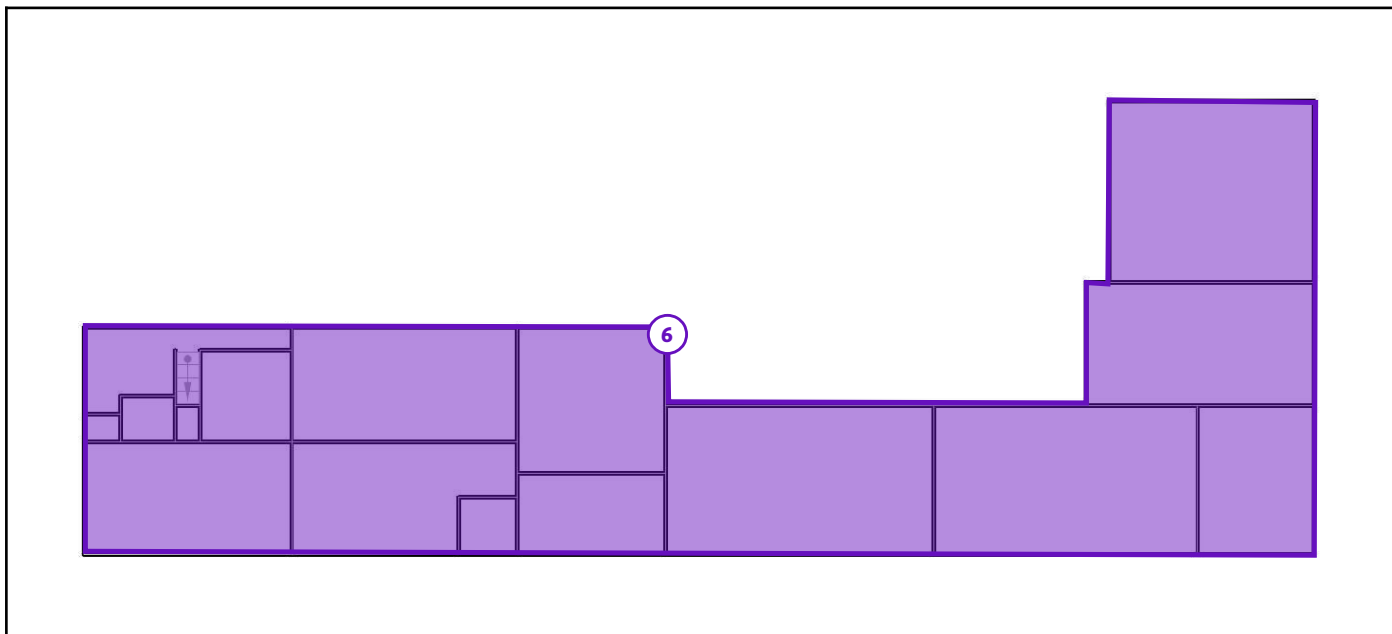
Plan 1.7: Plan GLV woning + werkplaats: muren

Beschrijving	Type	Actie
6. Muren afgewerkt met gyproc, hout, PVC, andere,...	Advies	-

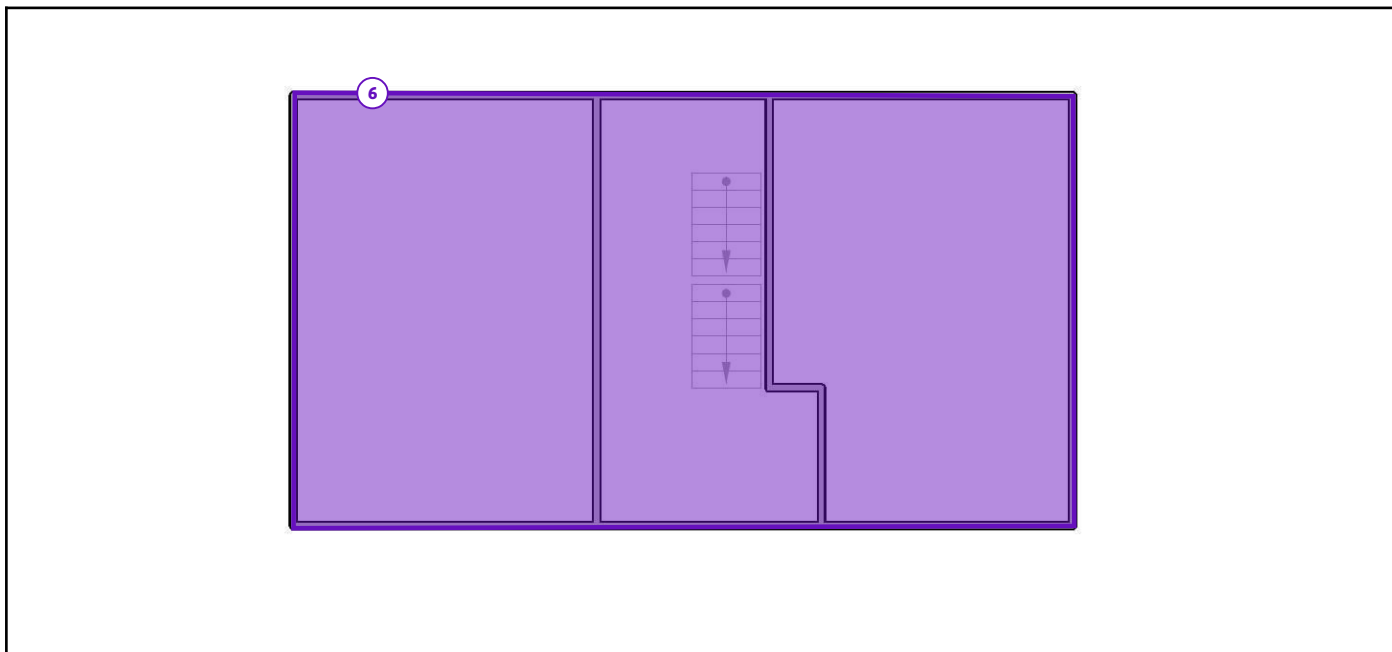
Plan 1.8: Plan 1steV woning: muren

Beschrijving	Type	Actie
6. Muren afgewerkt met gyproc, hout, PVC, andere,...	Advies	-

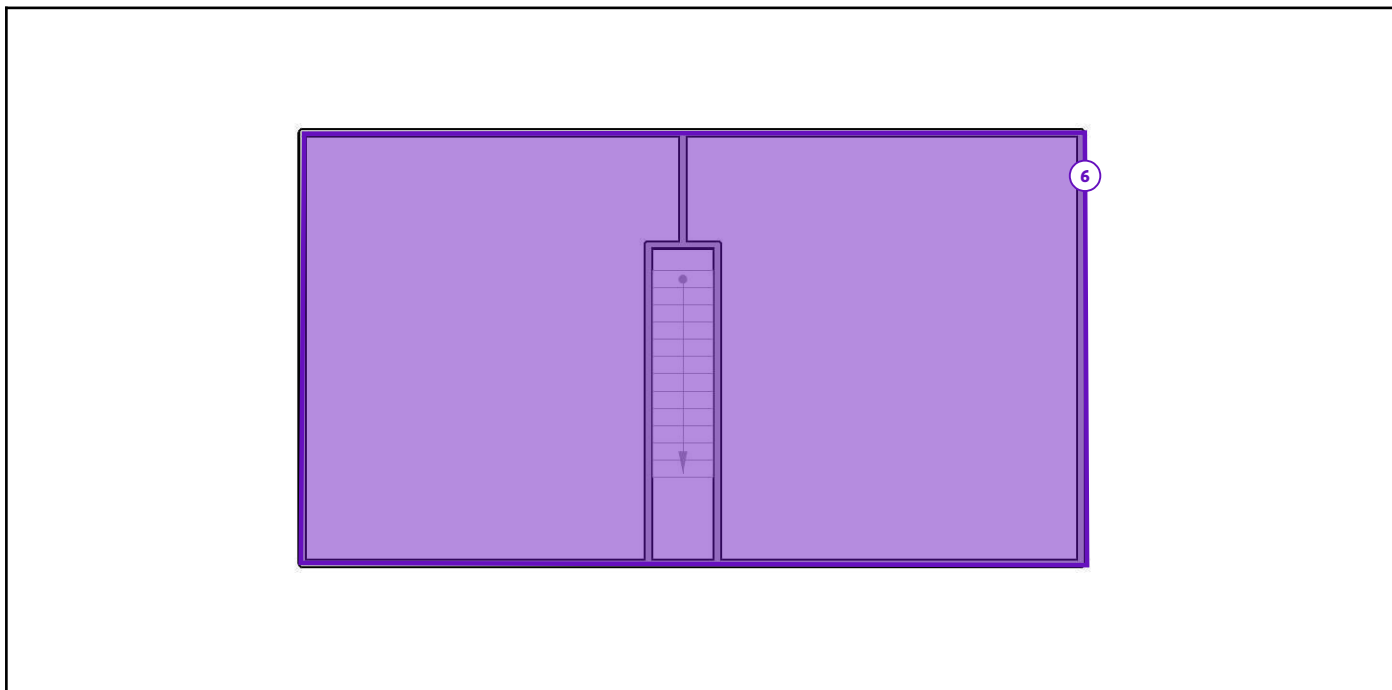
Plan 1.9: Plan 2deV woning: muren

Beschrijving	Type	Actie
6. Muren afgewerkt met gyproc, hout, PVC, andere,...	Advies	-

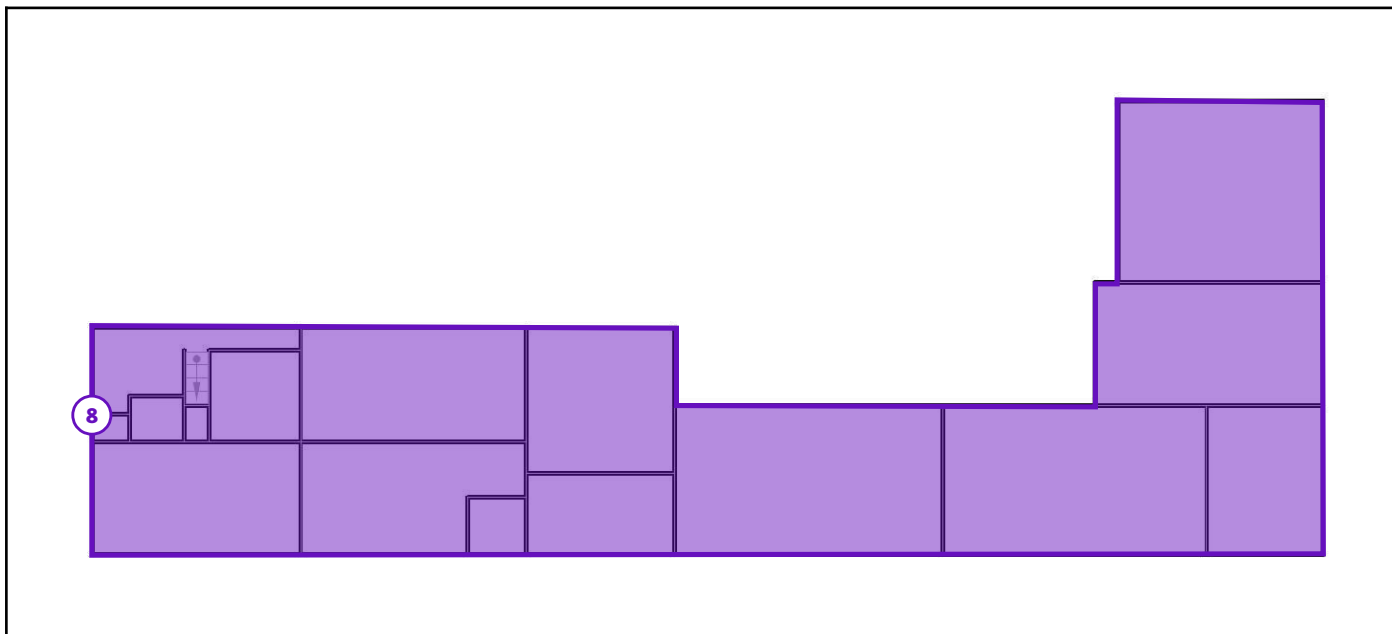
Plan 1.10: Plan GLV woning + werkplaats: plafonds

Beschrijving	Type	Actie
8. Plafonds afgewerkt met gyproc, hout, PVC, andere,...	Advies	-

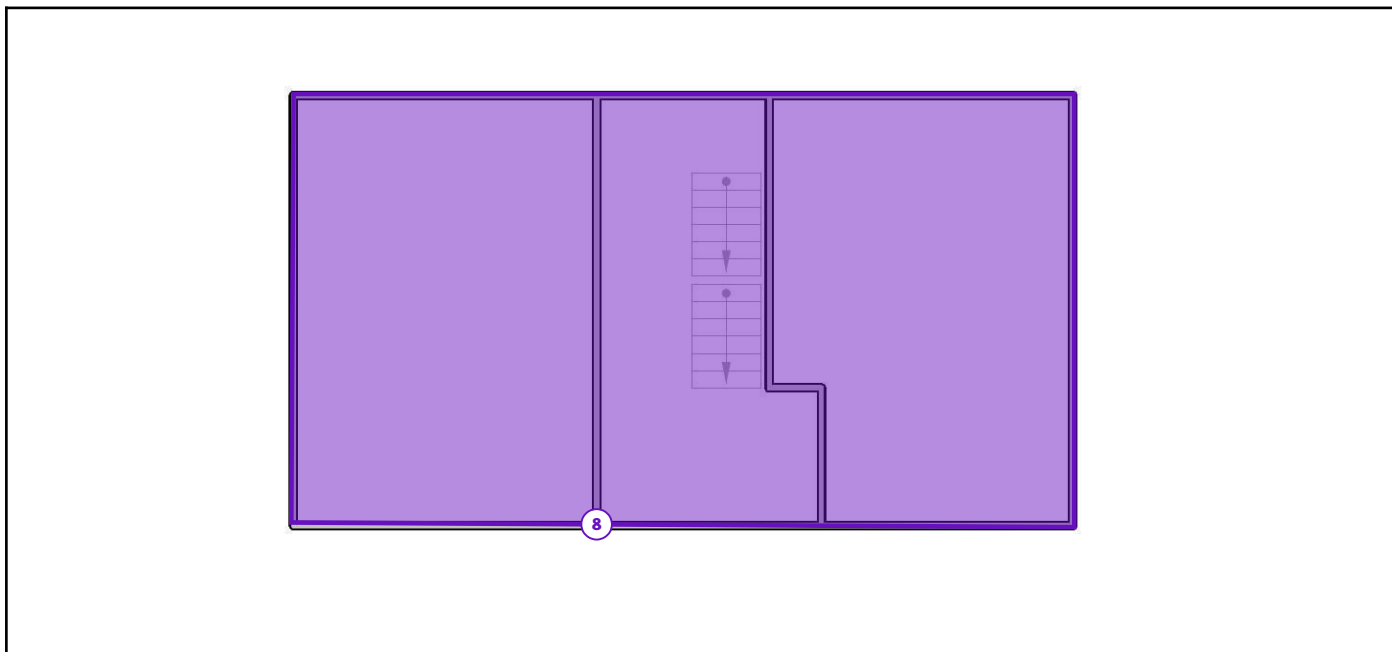
Plan 1.11: Plan 1steV woning: plafonds

Beschrijving	Type	Actie
8. Plafonds afgewerkt met gyproc, hout, PVC, andere,...	Advies	-

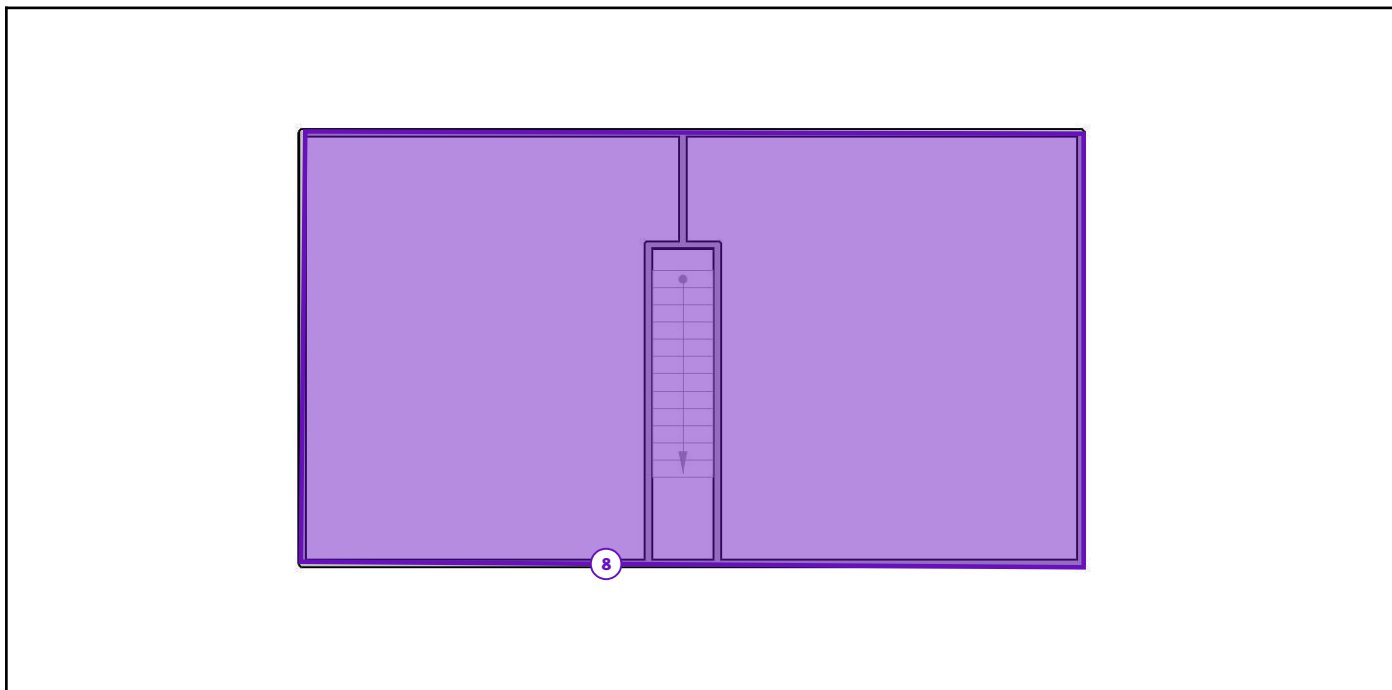
Plan 1.12: Plan 2deV woning: plafonds

Beschrijving	Type	Actie
8. Plafonds afgewerkt met gyproc, hout, PVC, andere,...	Advies	-

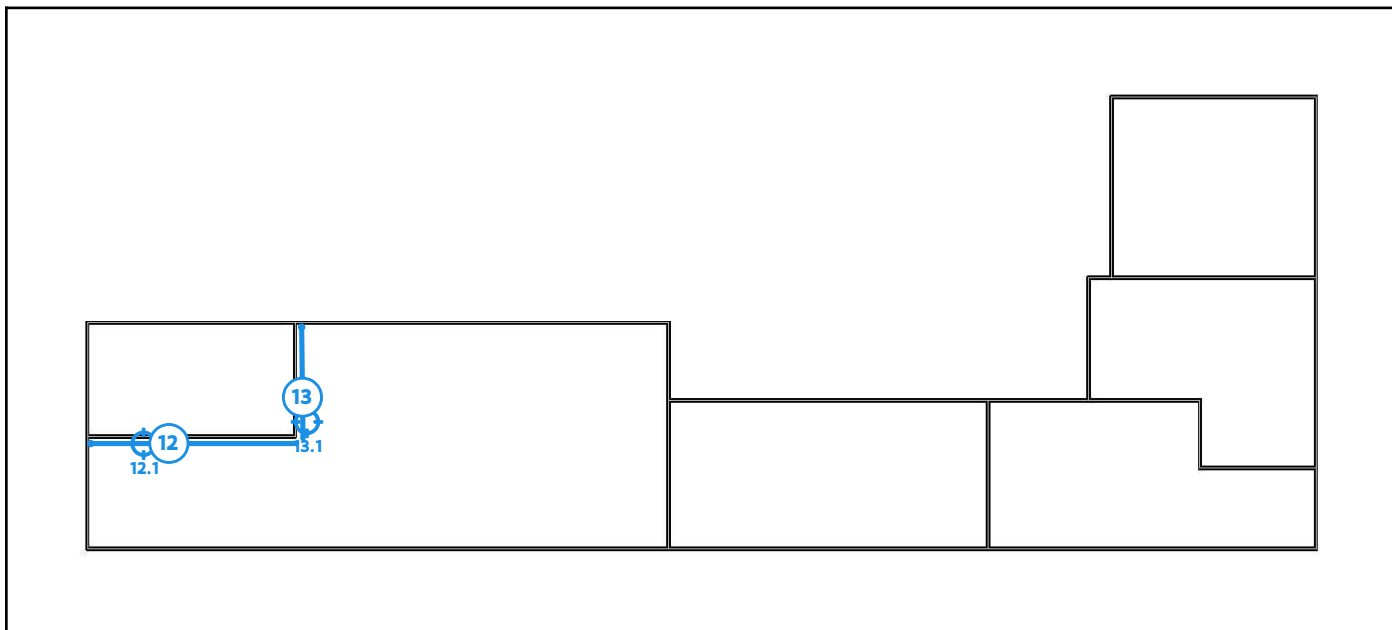
Plan 1.13: Dakenplan woning + werkplaats: gevelbekleding

Beschrijving	Type	Actie
12. Roofing (gevelbekleding)	Geen asbest	-
12.1 Code: MM001	Puntmonster	-
13. Vezelplaat met verf (gevelbekleding)	Geen asbest	-
13.1 Code: MM002	Puntmonster	-

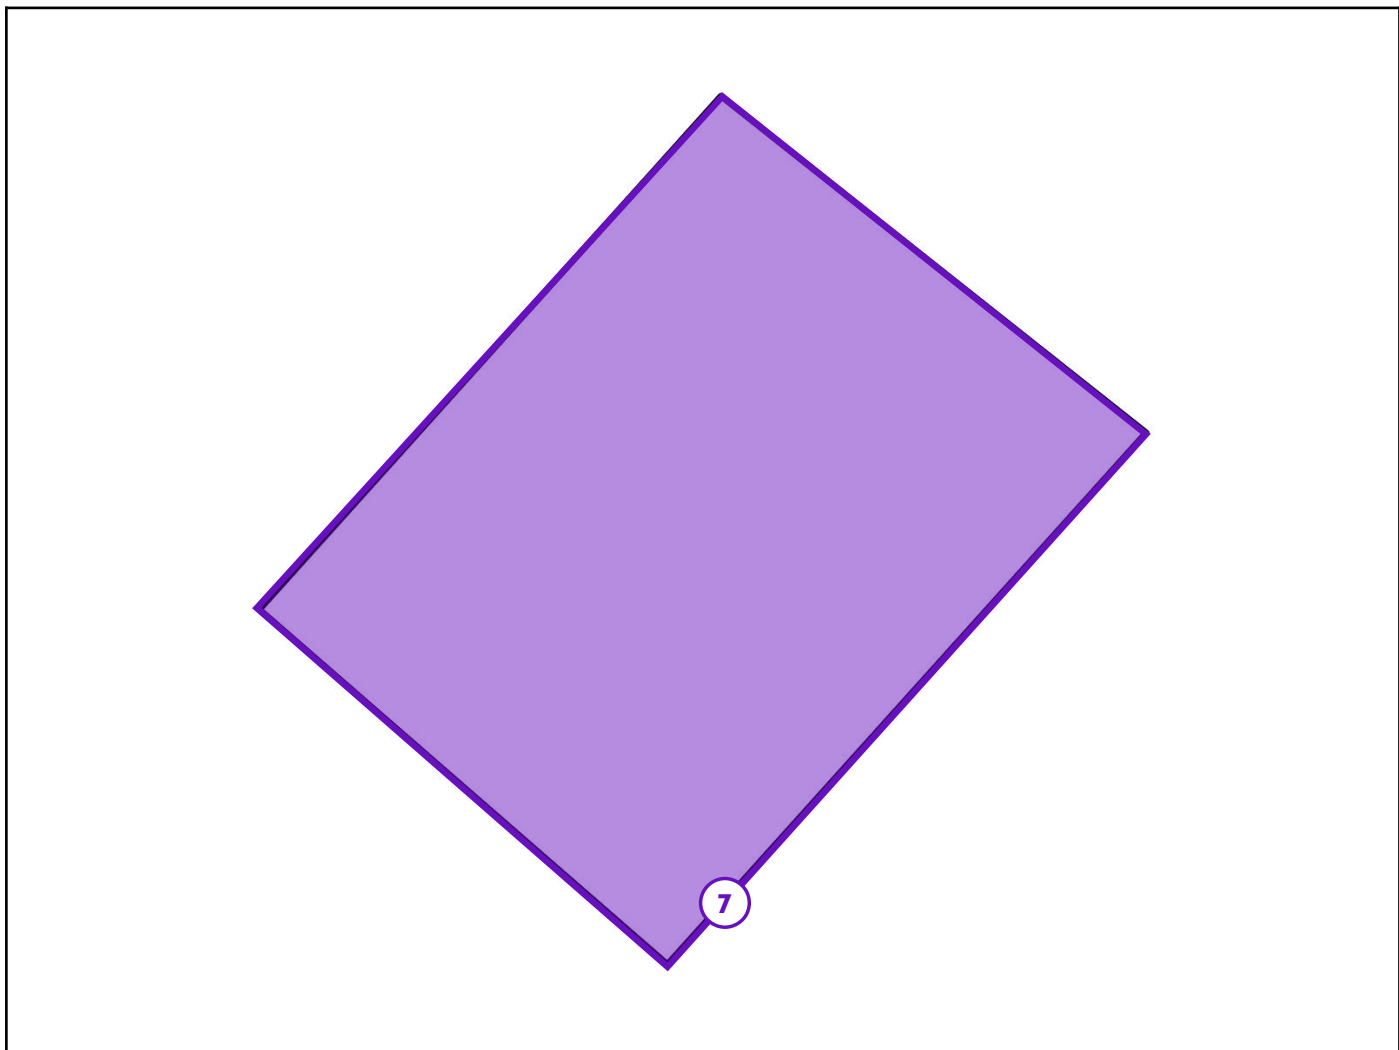
Plan 2.1: Constructie plan

Beschrijving	Type	Actie
7. Terras	Advies	-
