Asbestinventarisatetest

Edingseweg 289, 9500 Geraardsbergen

Attestnummer : 20240107-000097.000

Niet-asbestveilig

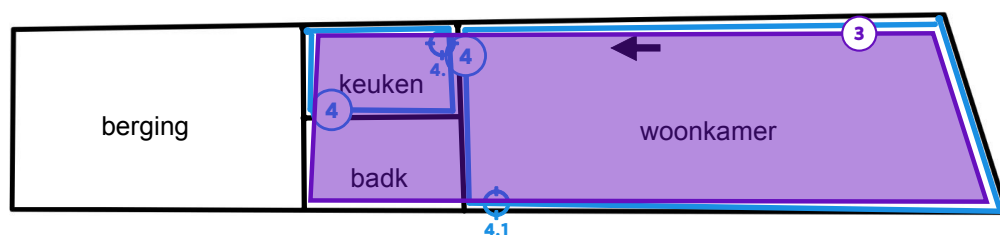
Plan 1.1: Hoofdgebouw plan

Beschrijving	Type	Actie
3. Plafonds woning	Advies	-
4. Pleisterwerk binnenmuren woning	Geen asbest	-
4.1 Code: 23-201-01	Mengmonster	-

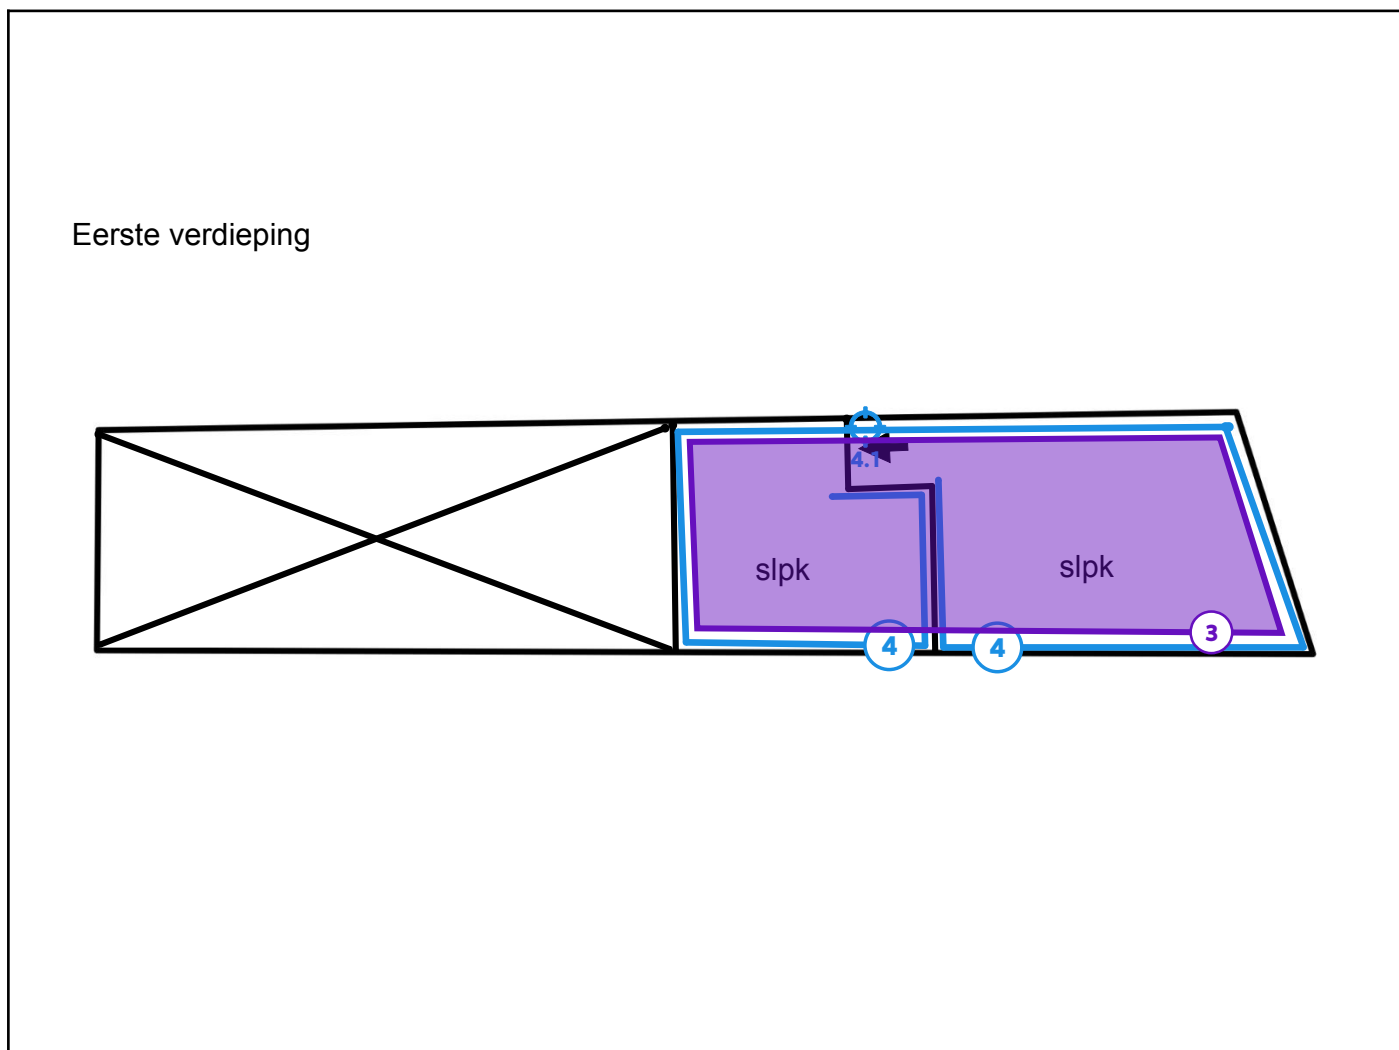
Plan 1.2: Hoofdgebouw plan

Beschrijving	Type	Actie
3. Plafonds woning	Advies	-
4. Pleisterwerk binnenmuren woning	Geen asbest	-
4.1 Code: 23-201-01	Mengmonster	-
