# Asbestinventarisatetest

Spinmolenplein 281, 9000 Gent

Attestnummer : **20250204-000478.000**

Uitgegeven op : **04.02.2025**

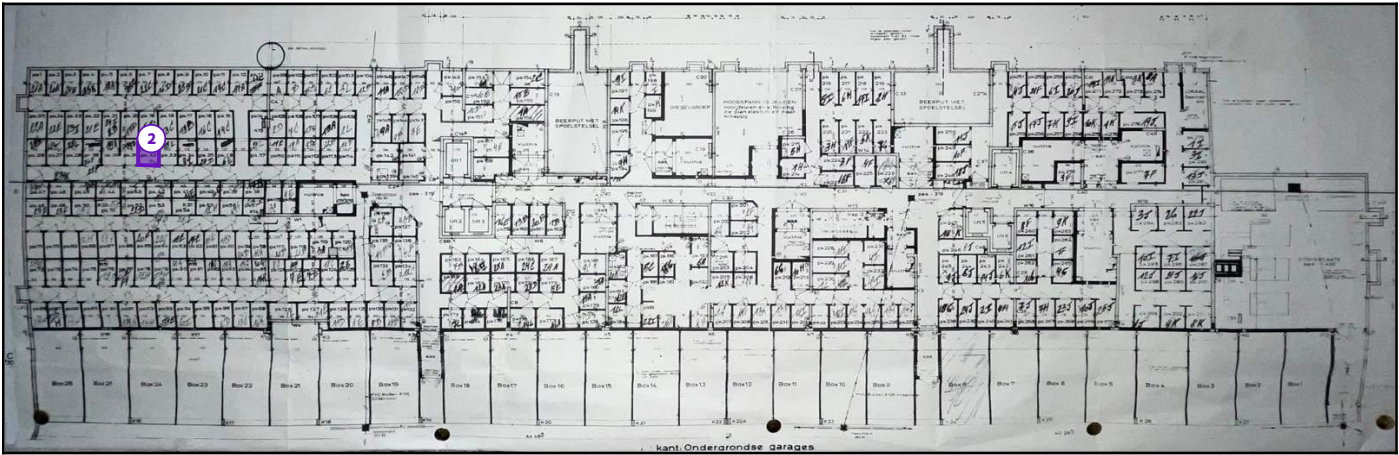
# Plan 1.1: Niveau -1 - kelderberging

| Beschrijving | Type | Actie |
|---|---|---|
| 2. kelderberging | Advies | - |

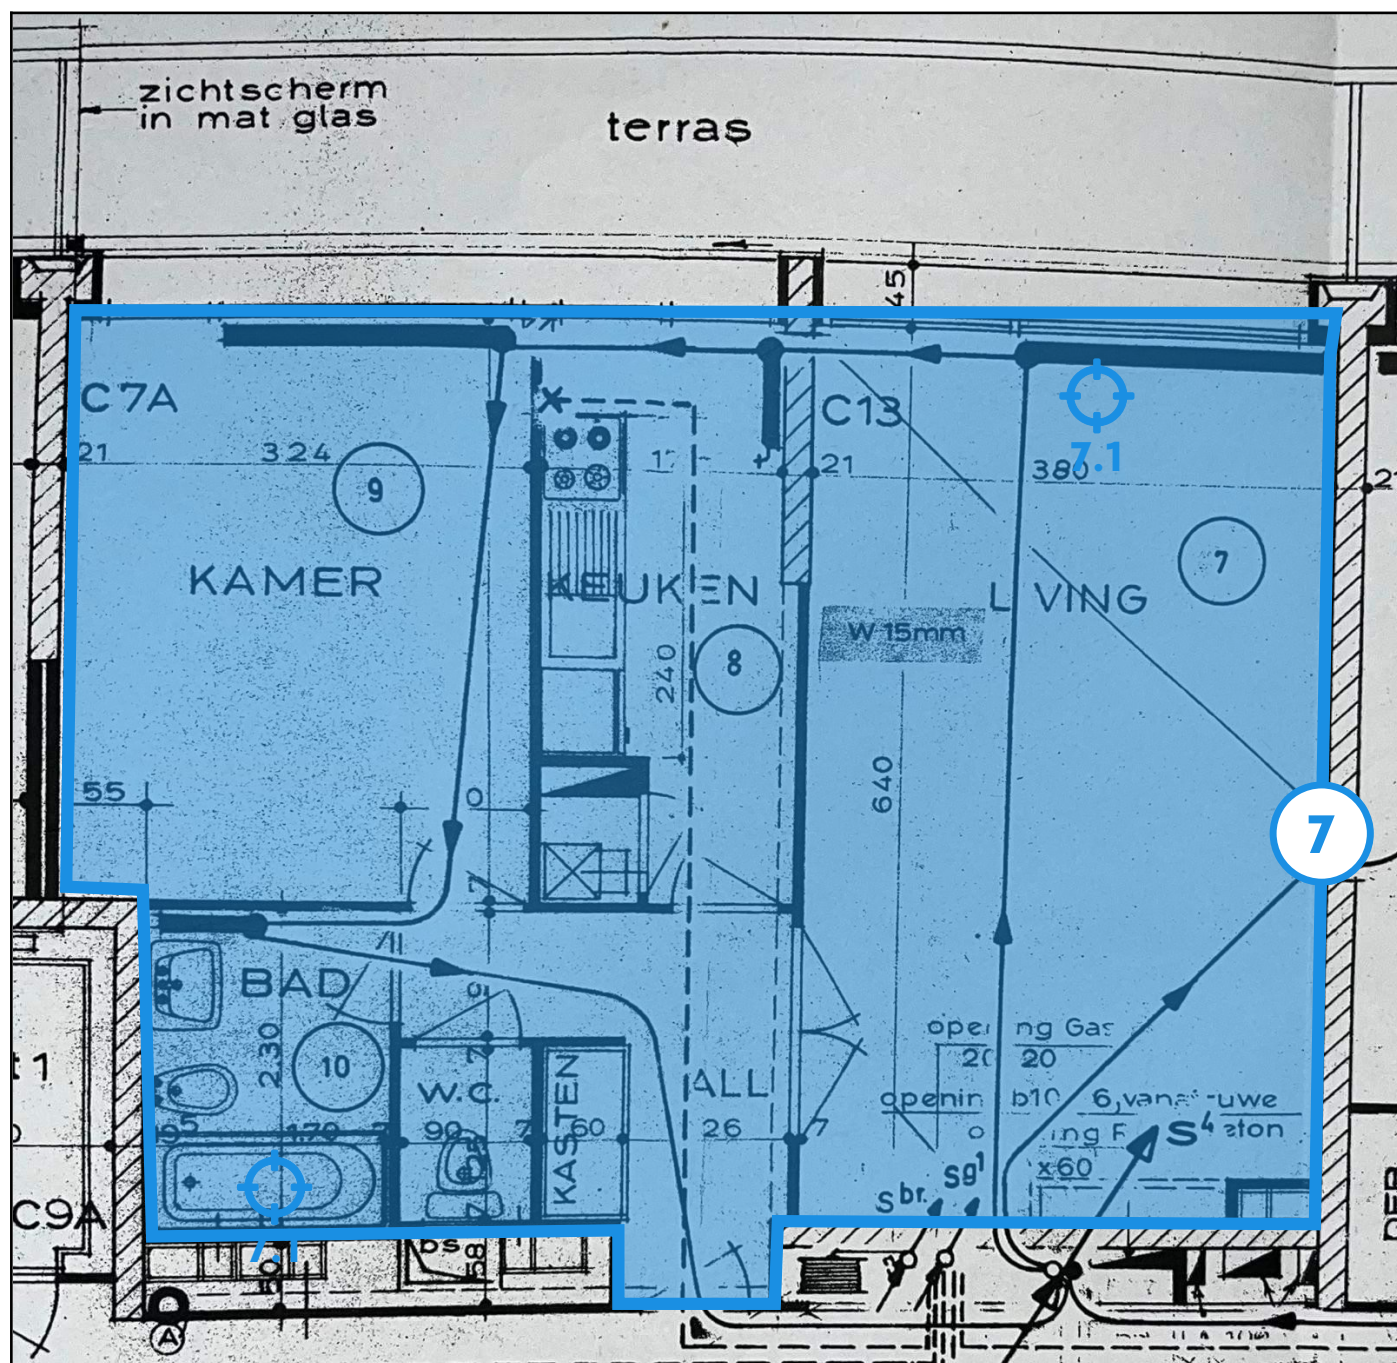
## Plan 1.4: Niveau 23 - appartement - pleisterwerk plafond

| Beschrijving | Type | Actie |
|---|---|---|
| 7.1 Code: GEN003 | Mengmonster | - |
