# Asbestinventarisatetest

J. Vander Vekenstraat 31A, 1780 Wemmel

Attestnummer : 20240911-000129.000

**Niet-asbestveilig**

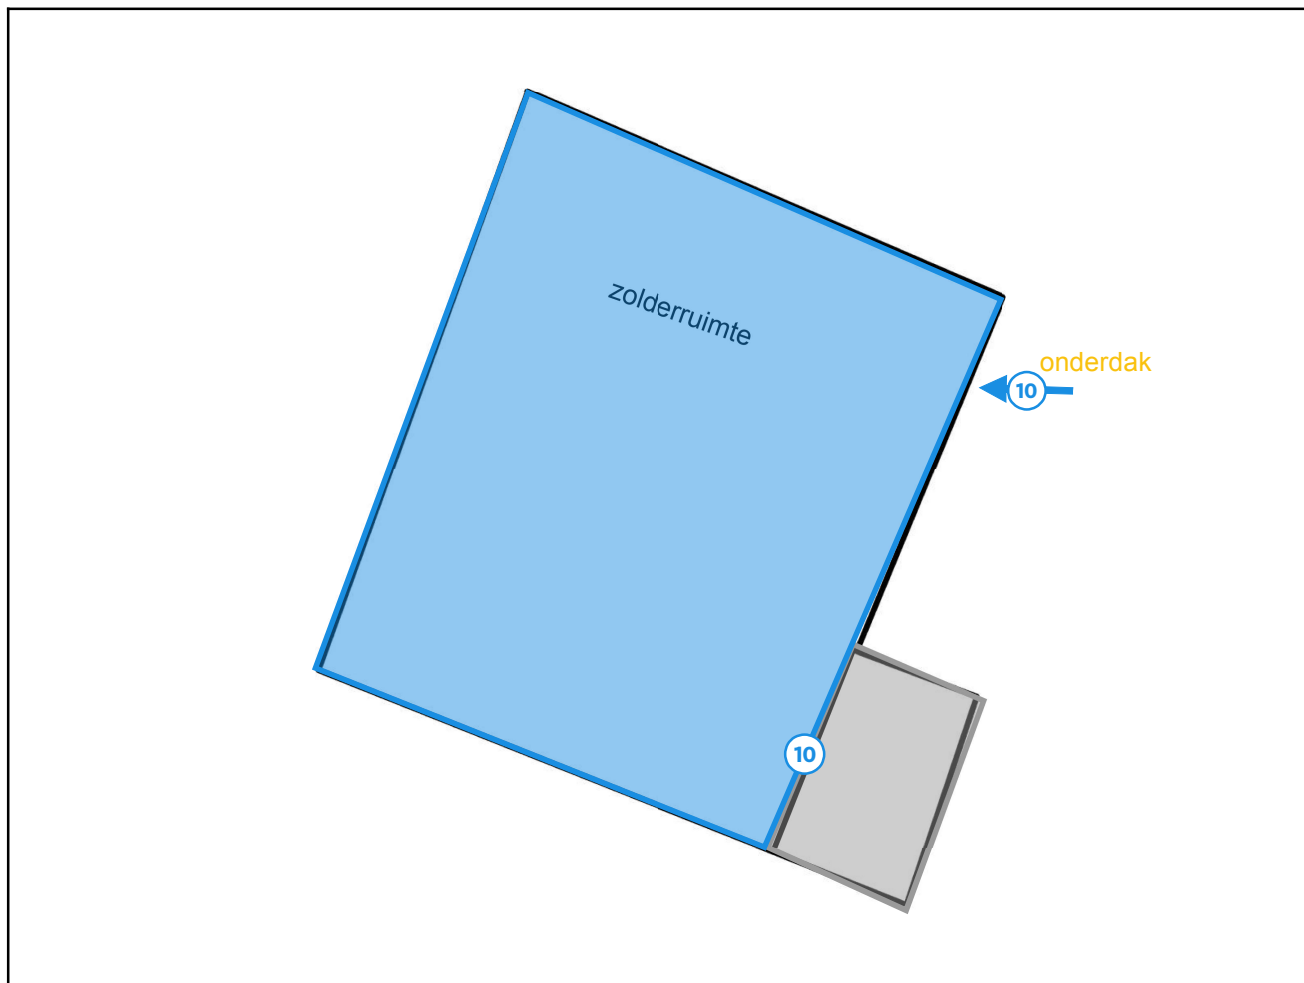
## Plan 1.3: Plan zolder- onderdak

| Beschrijving | Type | Actie |
|---|---|---|
| 10. Onderdak- isolatiemateriaal | Geen asbest | - |

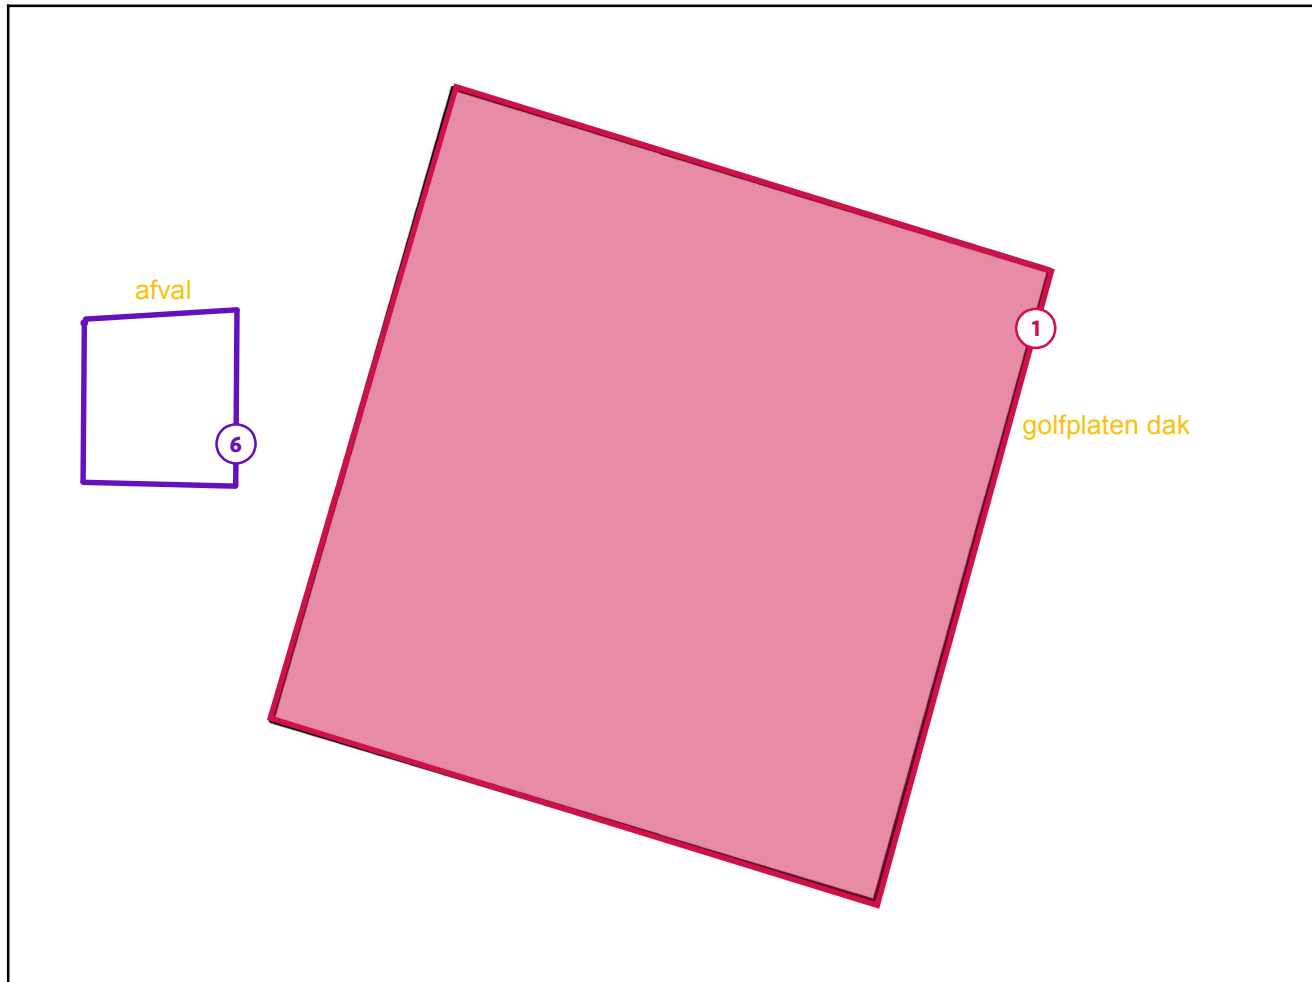
## Plan 2.1: Bijgebouw plan

| Beschrijving | Type | Actie |
|---|---|---|
| 6. Roofing en afval tuin. | Advies | - |

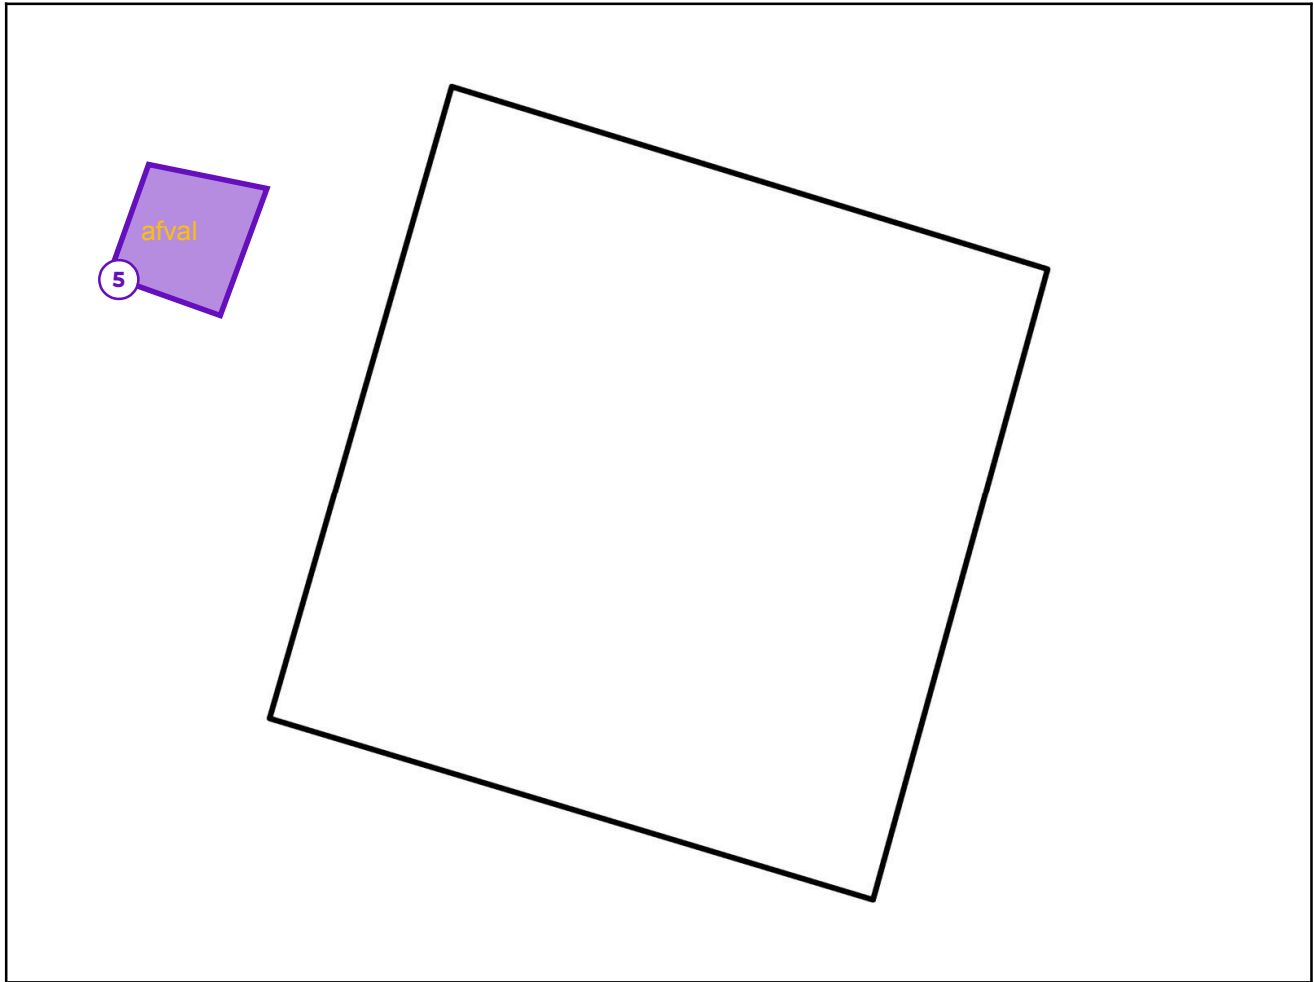
## Plan 2.2: Bijgebouw plan

| Beschrijving | Type | Actie |
|---|---|---|
| 5. Roofing tussen afval in de tuin. | Beperking | - |
