Asbestinventarisatetest

Koning Albertstraat 14, 1600 Sint-Pieters-Leeuw

Attestnummer : 20240415-000452.000

Uitgegeven op : 15.04.2024

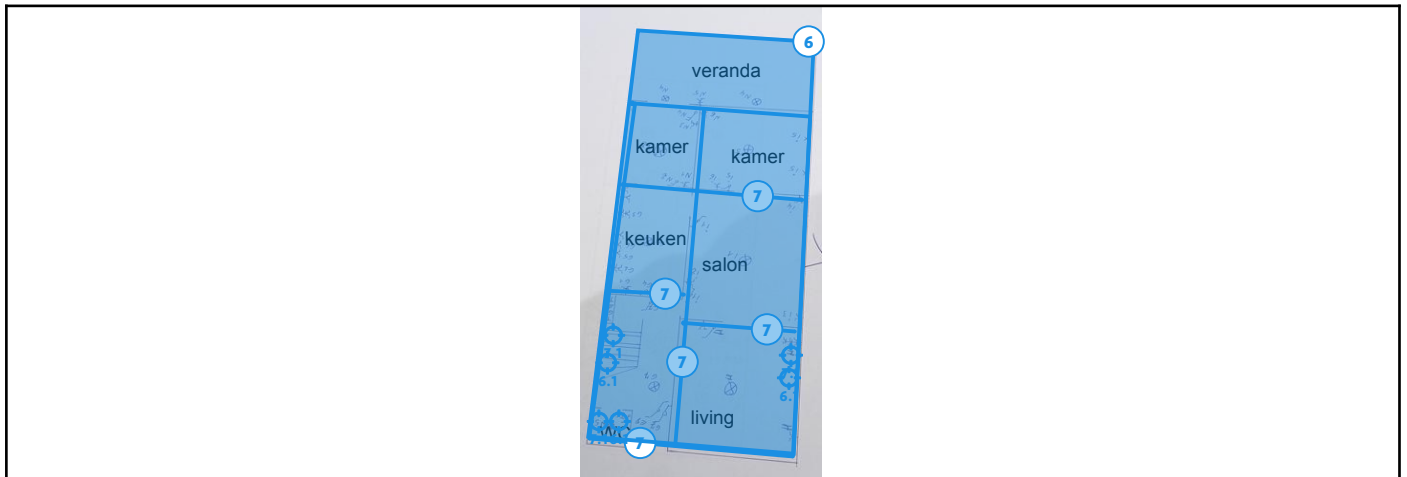
Plan 1.2: gelijkvloers

Beschrijving	Type	Actie
6. Pleisterwerk plafond woning	Geen asbest	-
6.1 Code: 8204040	Mengmonster	-
7. Pleisterwerk binnenwanden	Geen asbest	-
7.1 Code: 8204039	Mengmonster	-

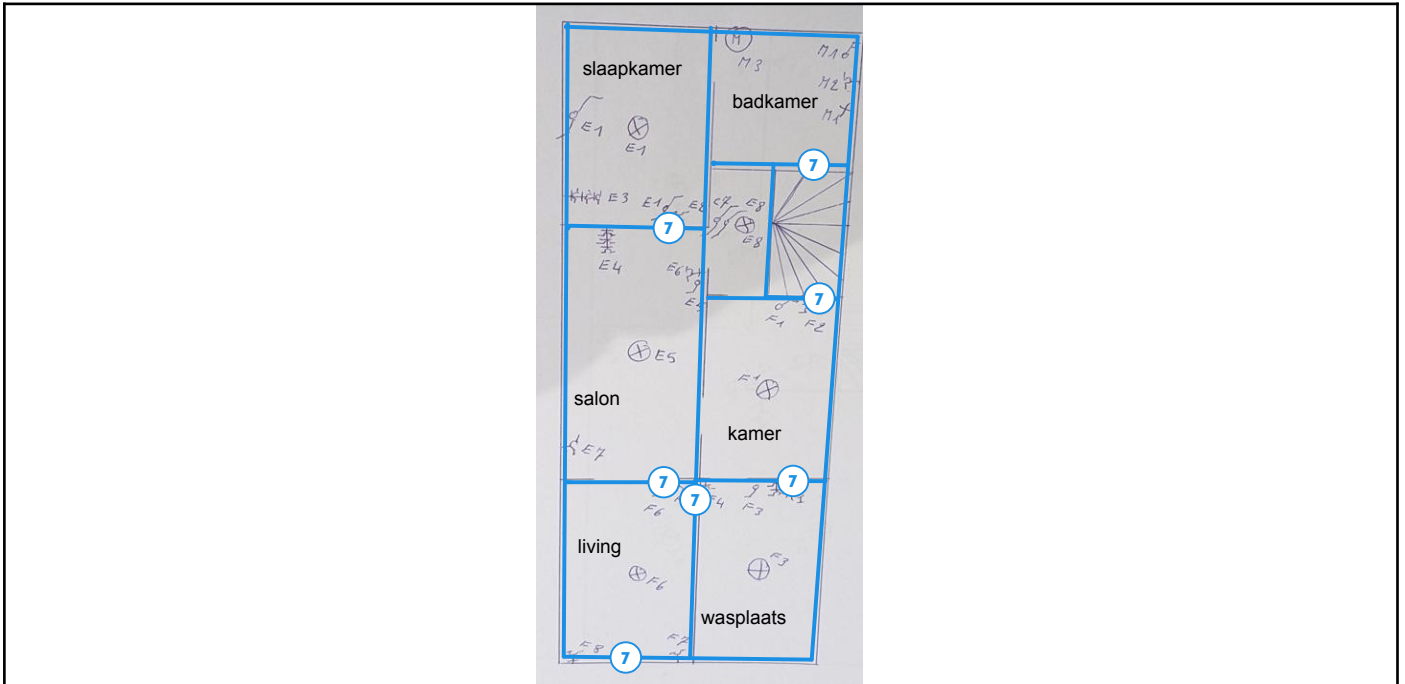
Plan 1.3: eerste verdieping

Beschrijving	Type	Actie
7. Pleisterwerk binnenwanden	Geen asbest	-
