# Asbestinventarisatetest

Nieuwgoedlaan 58, 9800 Deinze

Attestnummer : 20241203-000186.001

**Niet-asbestveilig**

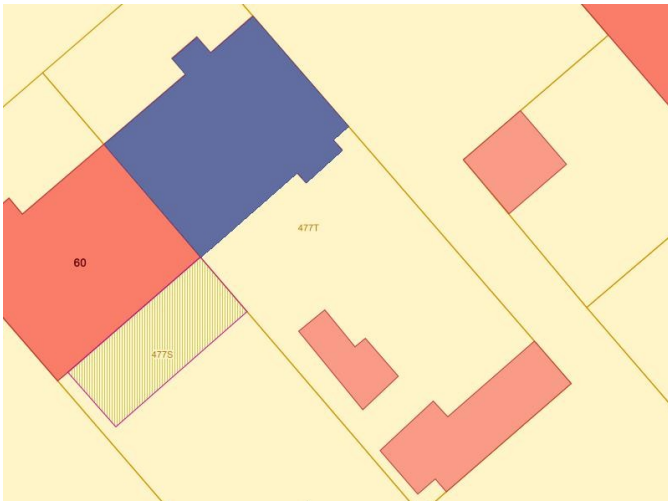
## Zone 1: Hoofdgebouw

Tijdens de inspectie vastgesteld:

- 4 Asbestmaterialen**
- 0 Beperkingen
- 0 Uitsluitingen
- 0 Roerende goederen
- 0 Puin, steenslag, (water)bodem
- 1 Advies**
- 3 Geen asbest**

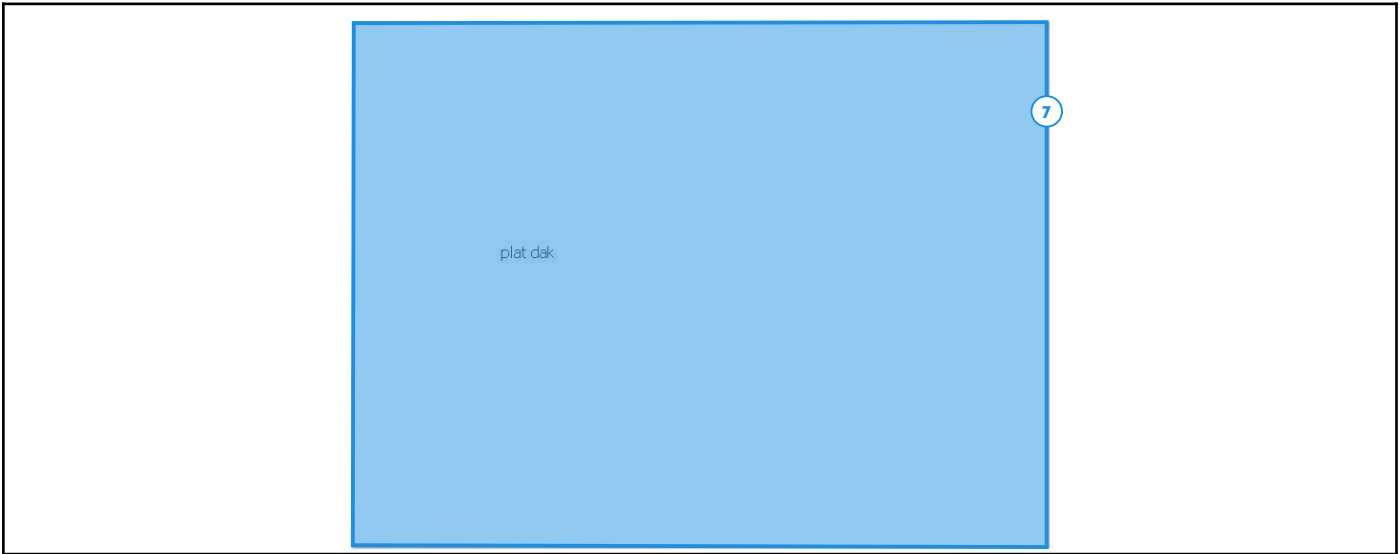
### Plan 1.3: Plat hoofddak +2

| Beschrijving | Type | Actie |
|---|---|---|
| 7. Roofing | Geen asbest | - |

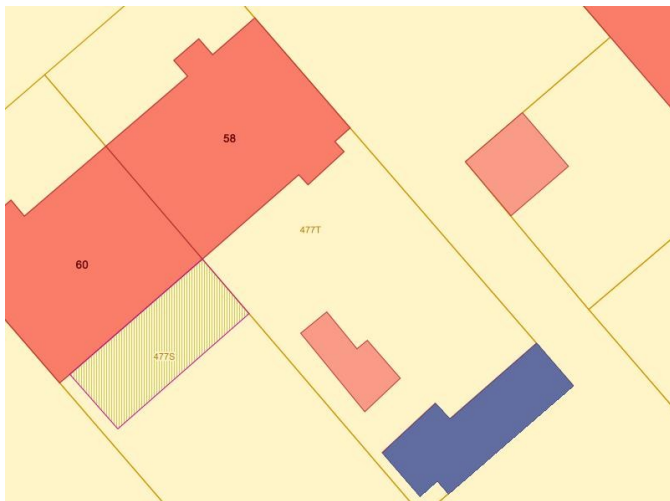
## Zone 2: Bijgebouw

Tijdens de inspectie vastgesteld:

- 0 Asbestmaterialen
- 0 Beperkingen
- 0 Uitsluitingen
- 0 Roerende goederen
- 0 Puin, steenslag, (water)bodem
- 0 Adviezen
- 1 **Geen asbest**
