# Asbestinventarisatetest

Oude Vaartstraat 18, 2520 Ranst

Attestnummer : 20250425-000320.000

Uitgegeven op : 25.04.2025

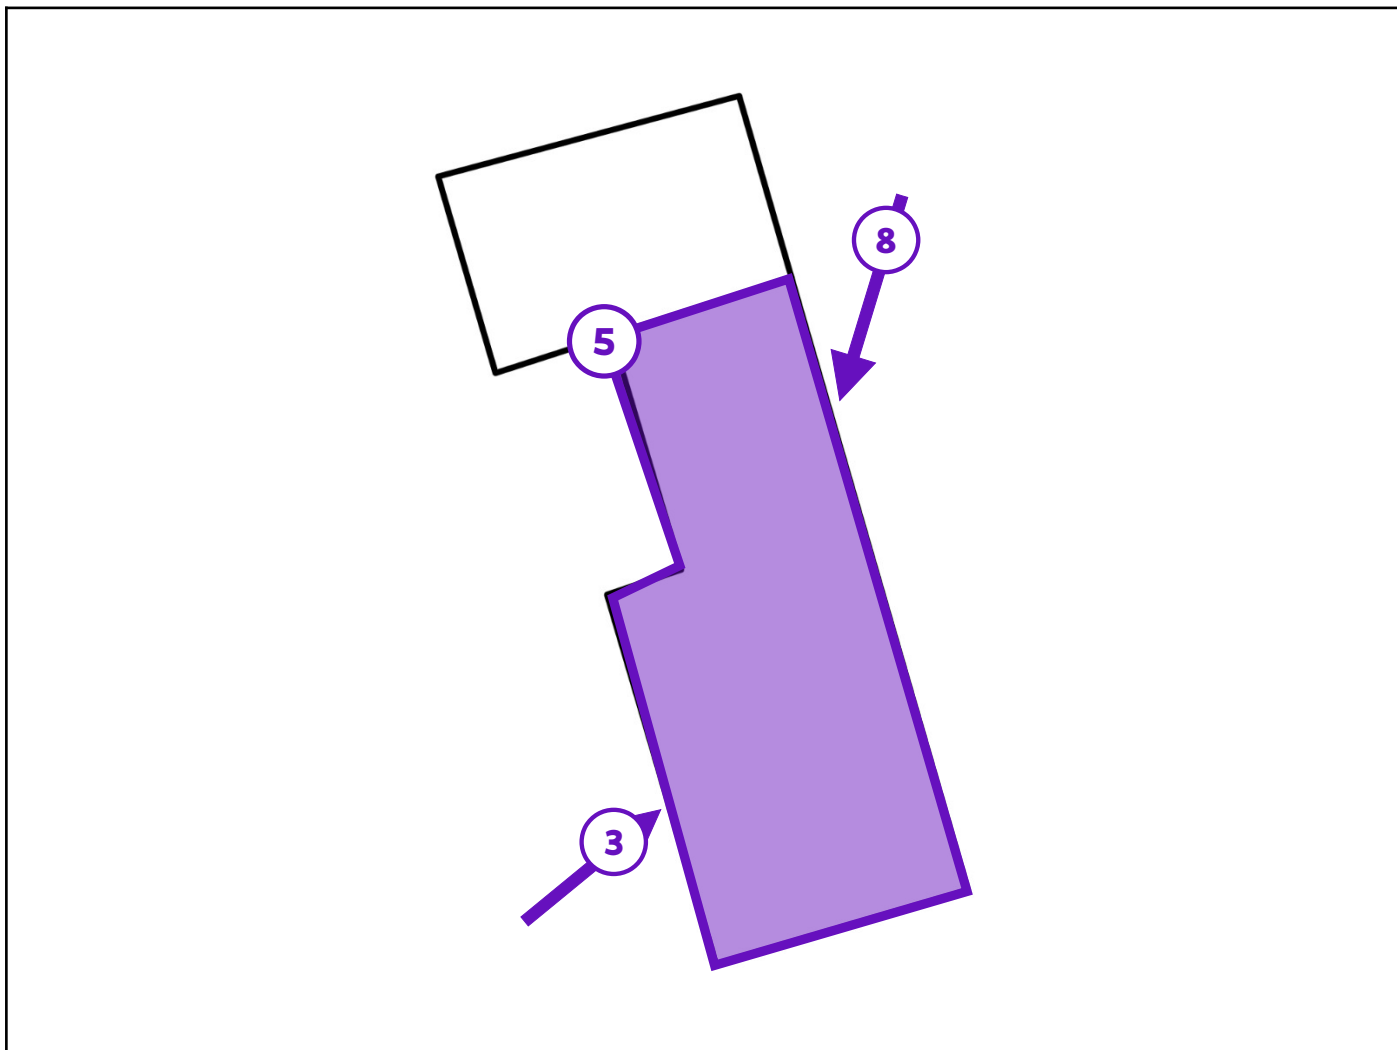
## Plan 1.1: Hoofdgebouw plan

Beschrijving	Type	Actie
3. Schouw op het dak.	Beperking	-
5. Dakconstructie	Advies	-
8. Schouw achterbouw	Advies	-

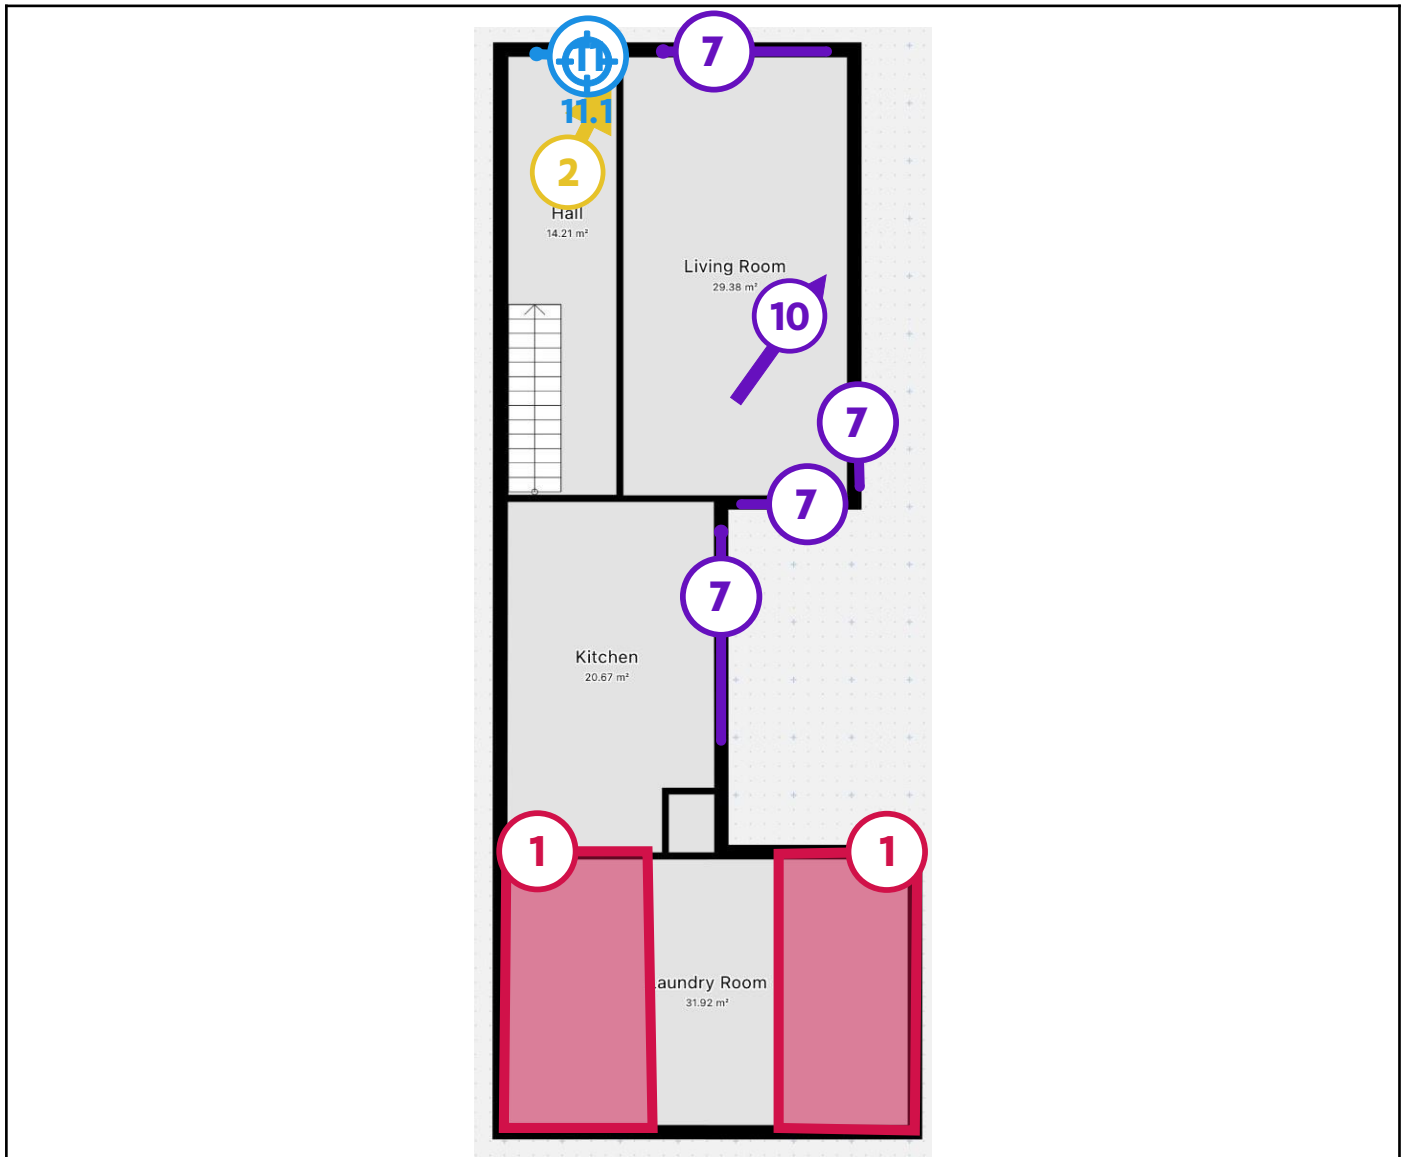
## Plan 1.2: Gelijkvloers

Beschrijving	Type	Actie
1. Golfplaten Cement	Asbestmateriaal	Dringend verwijderen
2. Bakeliet Schakelaar	Asbestmateriaal	Zorgvuldig beheren
7. Mastiek	Advies	-
10. Kachelkoord	Advies	-
11. Stopverf voordeur	Geen asbest	-

Indien mogelijk de ondervloer afdekken , golfplaten voorzichtig verwijderen, extra fixeren, niet breken , niet gooien, onmiddellijk verpakken of voorzichtig in container met asbest bag plaatsen. Voldoende benevelen/bevochtigen tijdens de duur van de werken. Indien golfplaten in slechte staat zijn en kans bestaat

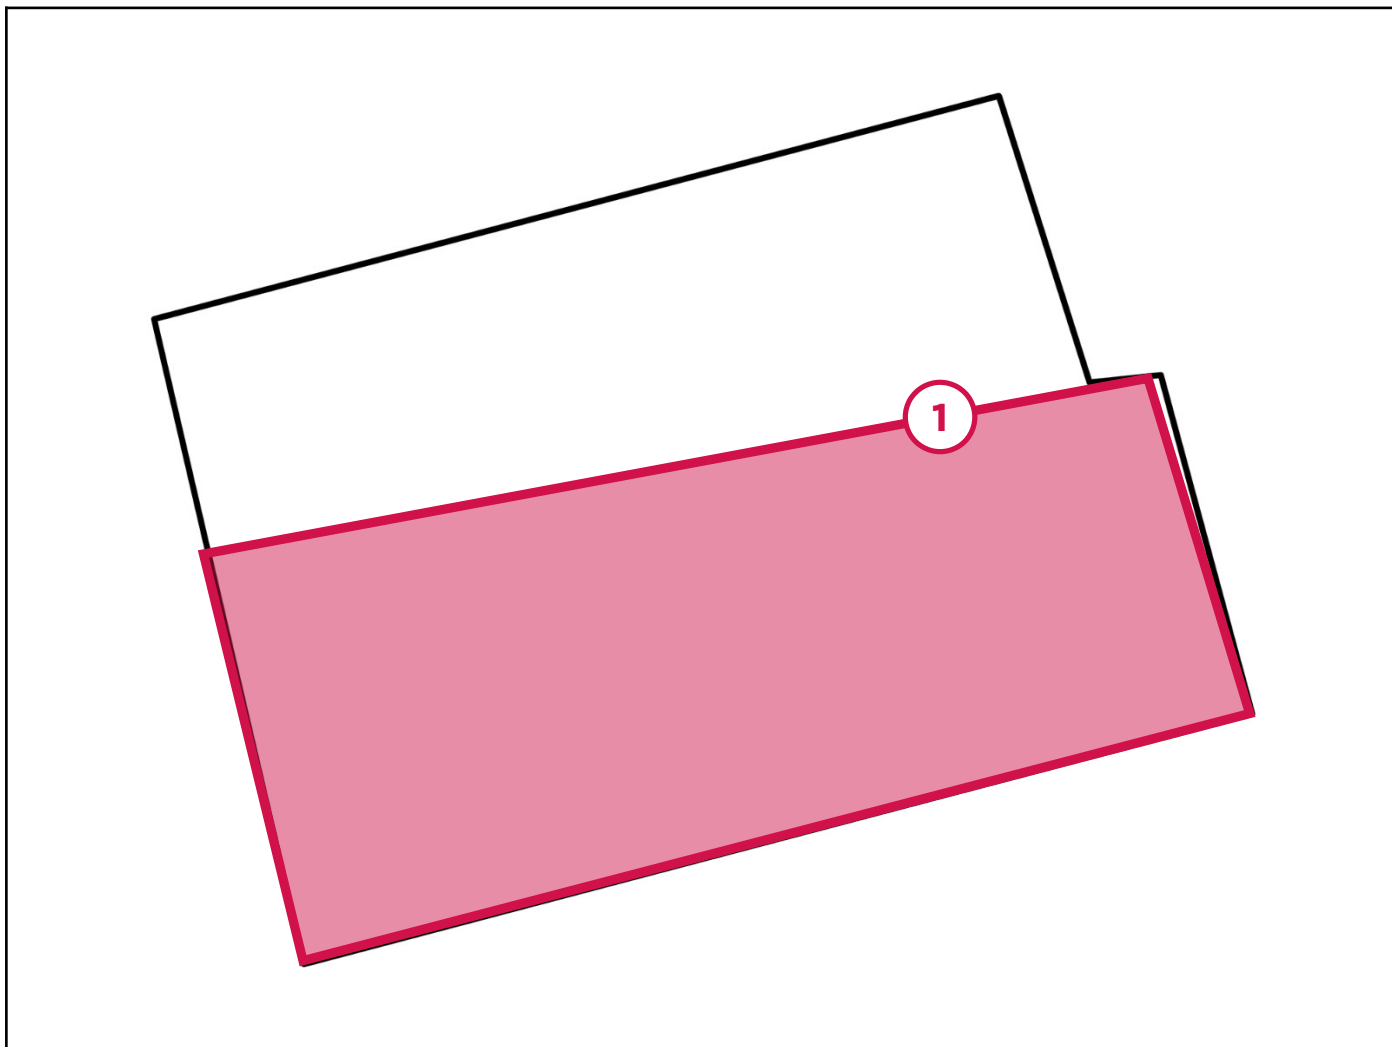
## Plan 2.1: Tuinhuis plan

Beschrijving	Type	Actie
1. Golfplaten Cement	Asbestmateriaal	Dringend verwijderen
