Asbestinventarisatetest

Kampstraat 19, 9500 Geraardsbergen

Attestnummer : 20250315-000186.001

Uitgegeven op : 05.04.2025

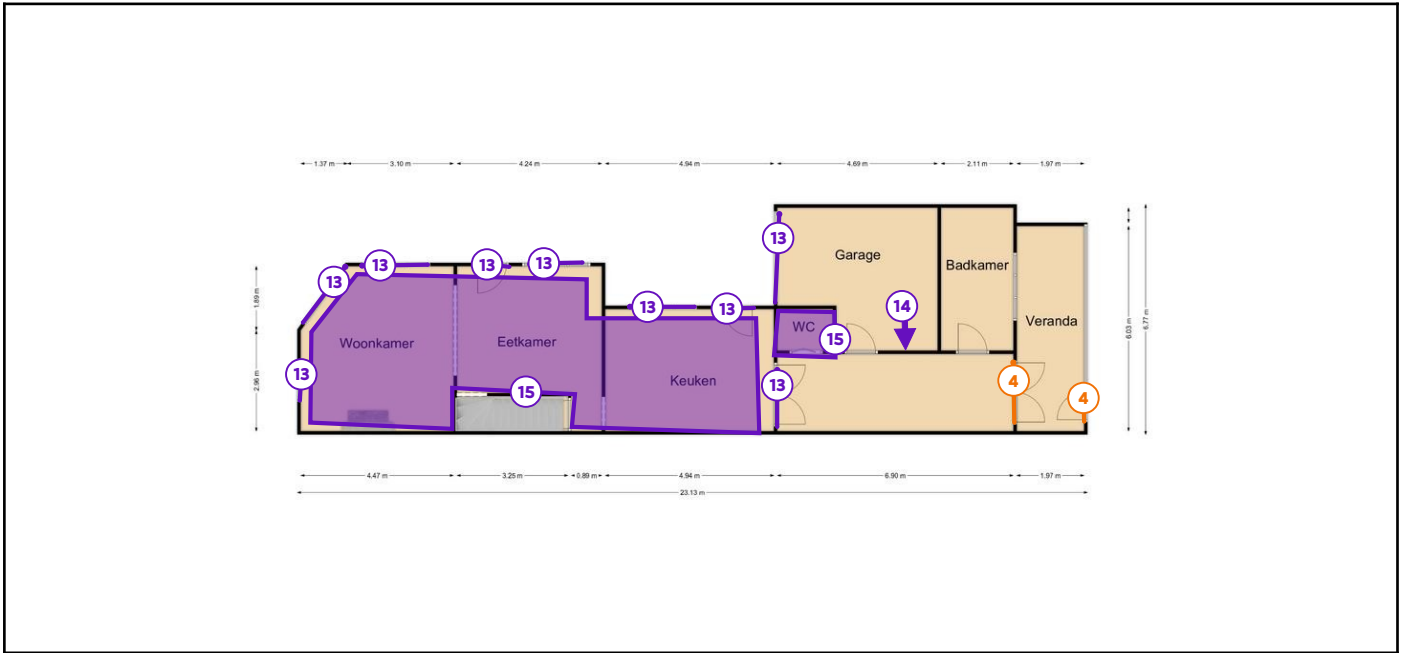
Plan 1.2: Gelijkvloers plan

Beschrijving	Type	Actie
4. Glasal in schrijnwerk	Asbestmateriaal	Verwijderen
13. Buitenschrijnwerk	Advies	-
14. CV-ketel	Advies	-
15. Gipsplaat plafonds	Advies	-

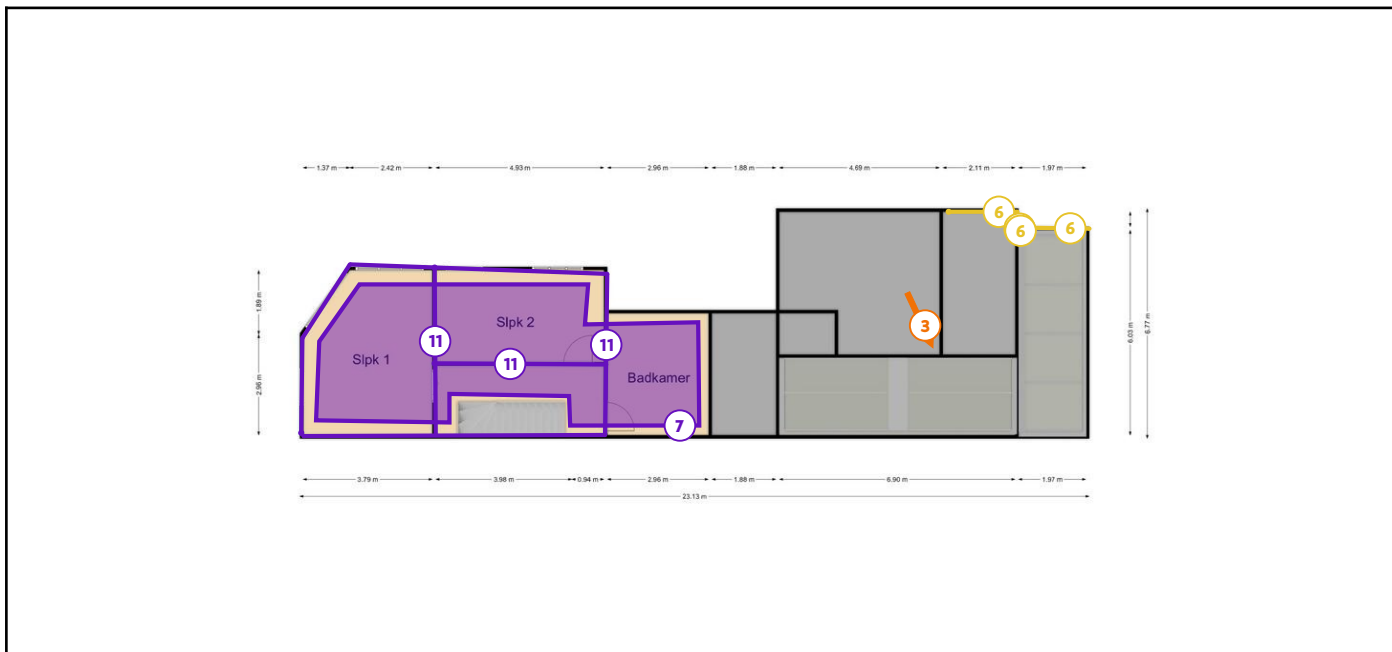
Plan 1.5: Verdieping plan

Beschrijving	Type	Actie
3. Rookgaskanaal uit asbestcement	Asbestmateriaal	Verwijderen
6. Deksteen hol	Asbestmateriaal	Zorgvuldig beheren
7. Laminaat	Advies	-
11. Gipsplaat muren	Advies	-

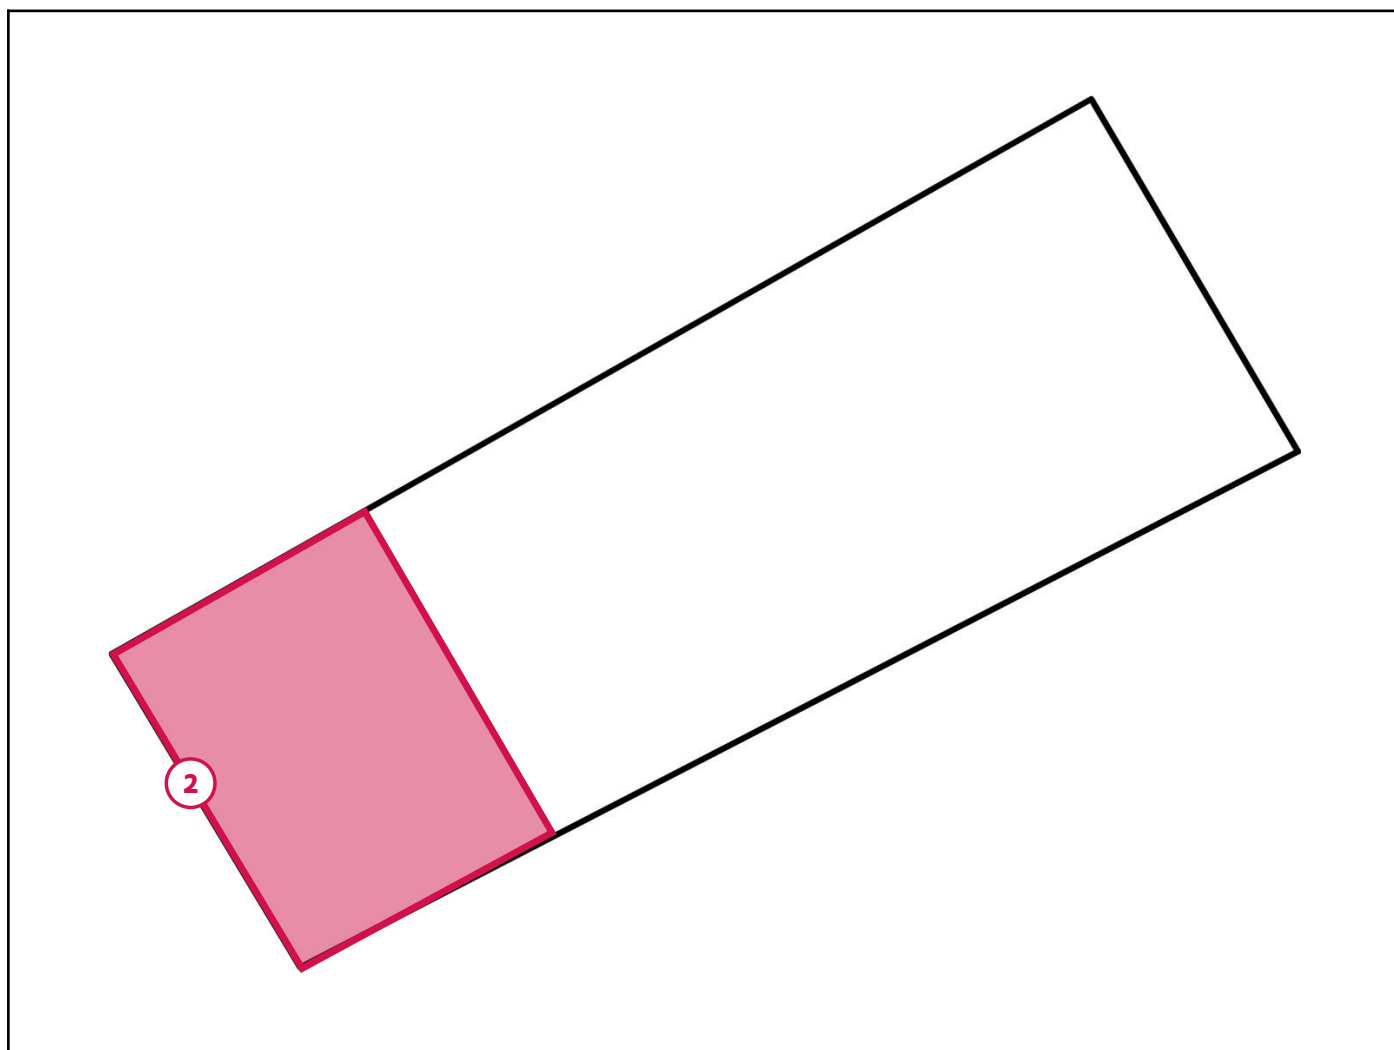
Plan 3.1: Atelier plan

Beschrijving	Type	Actie
2. Golfplaten uit asbestcement	Asbestmateriaal	Dringend verwijderen

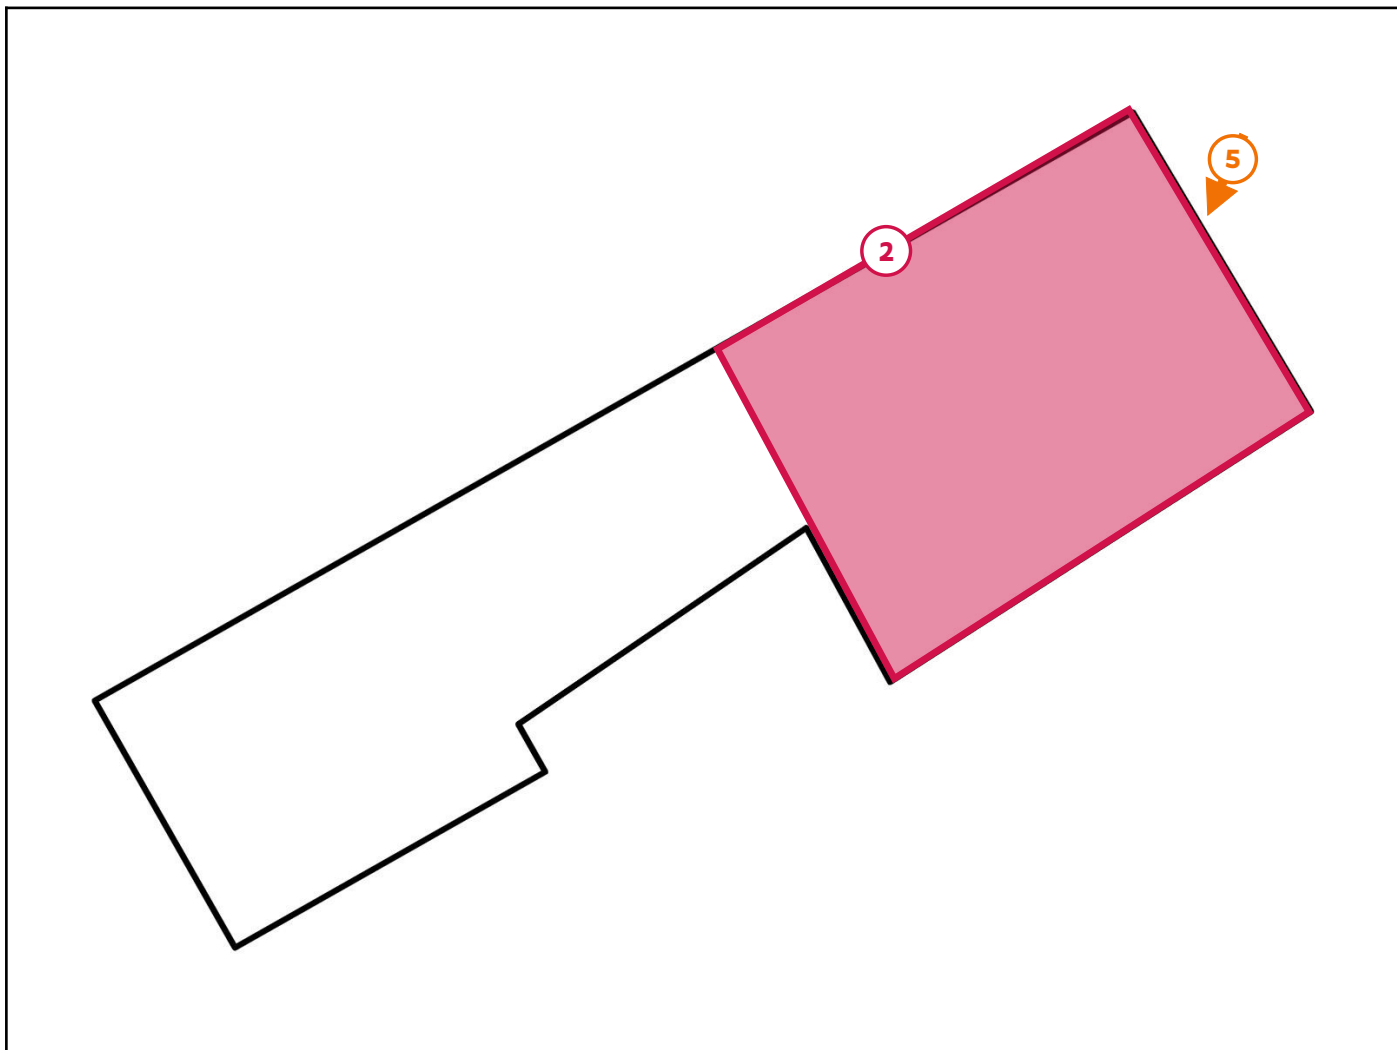
Plan 6.1: Hokken plan

Beschrijving	Type	Actie
2. Golfplaten uit asbestcement	Asbestmateriaal	Dringend verwijderen
5. Menuiserieet plaat	Asbestmateriaal	Verwijderen

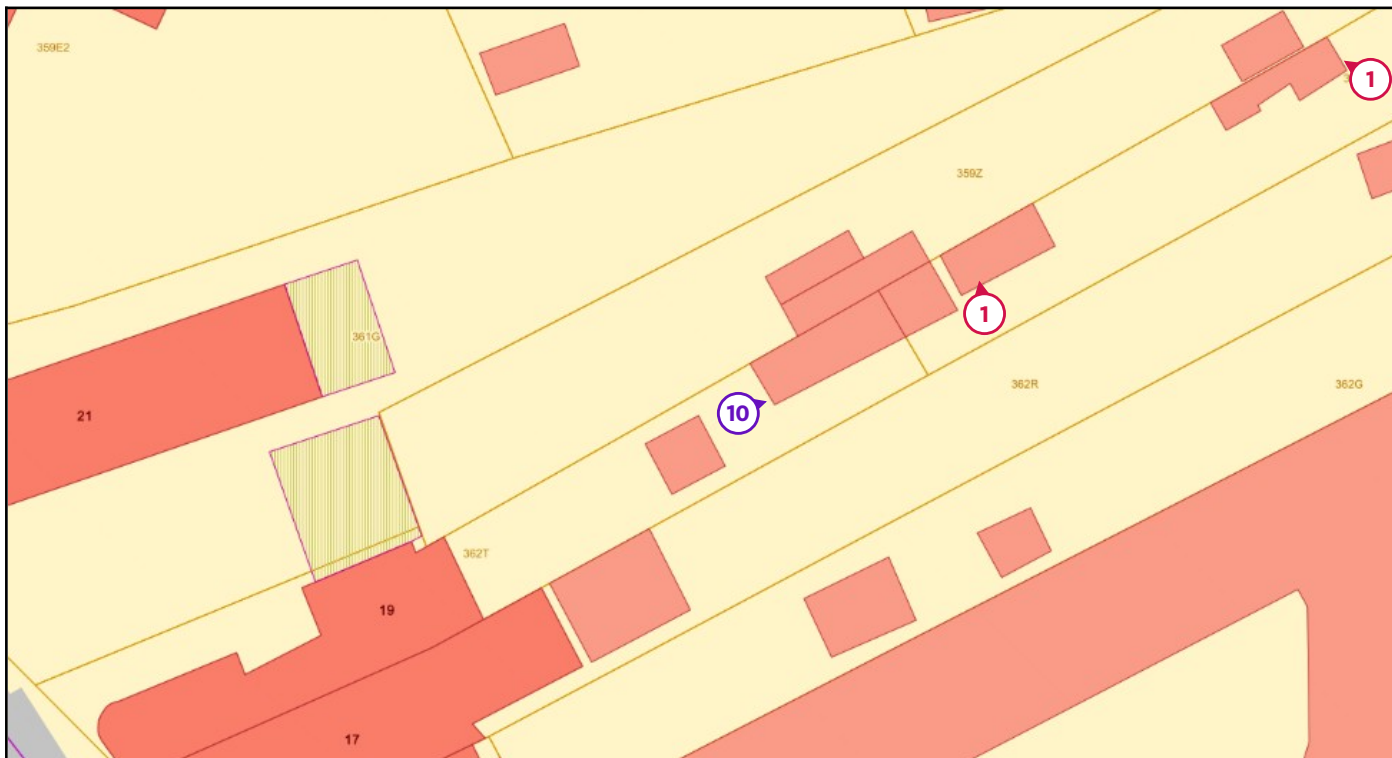
Plan 7.1: Vaststellingen buiten de constructies

Beschrijving	Type	Actie
1. Golfplaat asbestcement	Asbestmateriaal	Dringend verwijderen
10. Verwijderde bloembakken	Advies	-

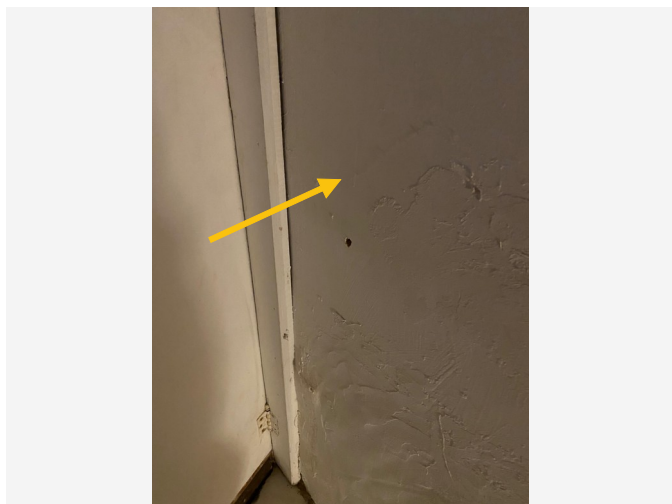
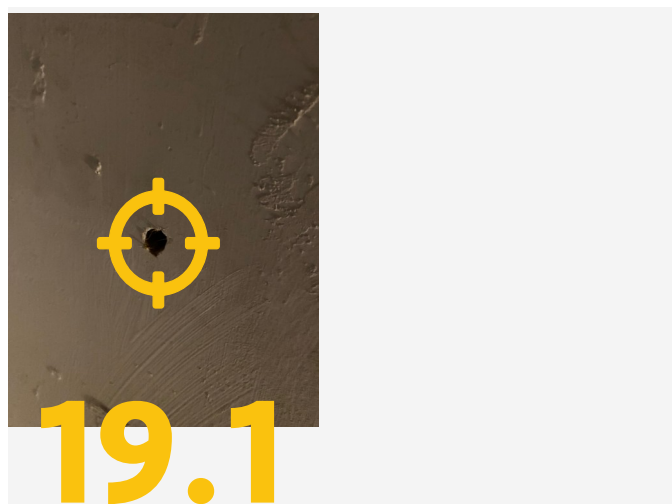
Geen asbest
