# Asbestinventarisatetest

Spichtenberg 2, 9681 Maarkedal

Attestnummer : 20250203-000021.000

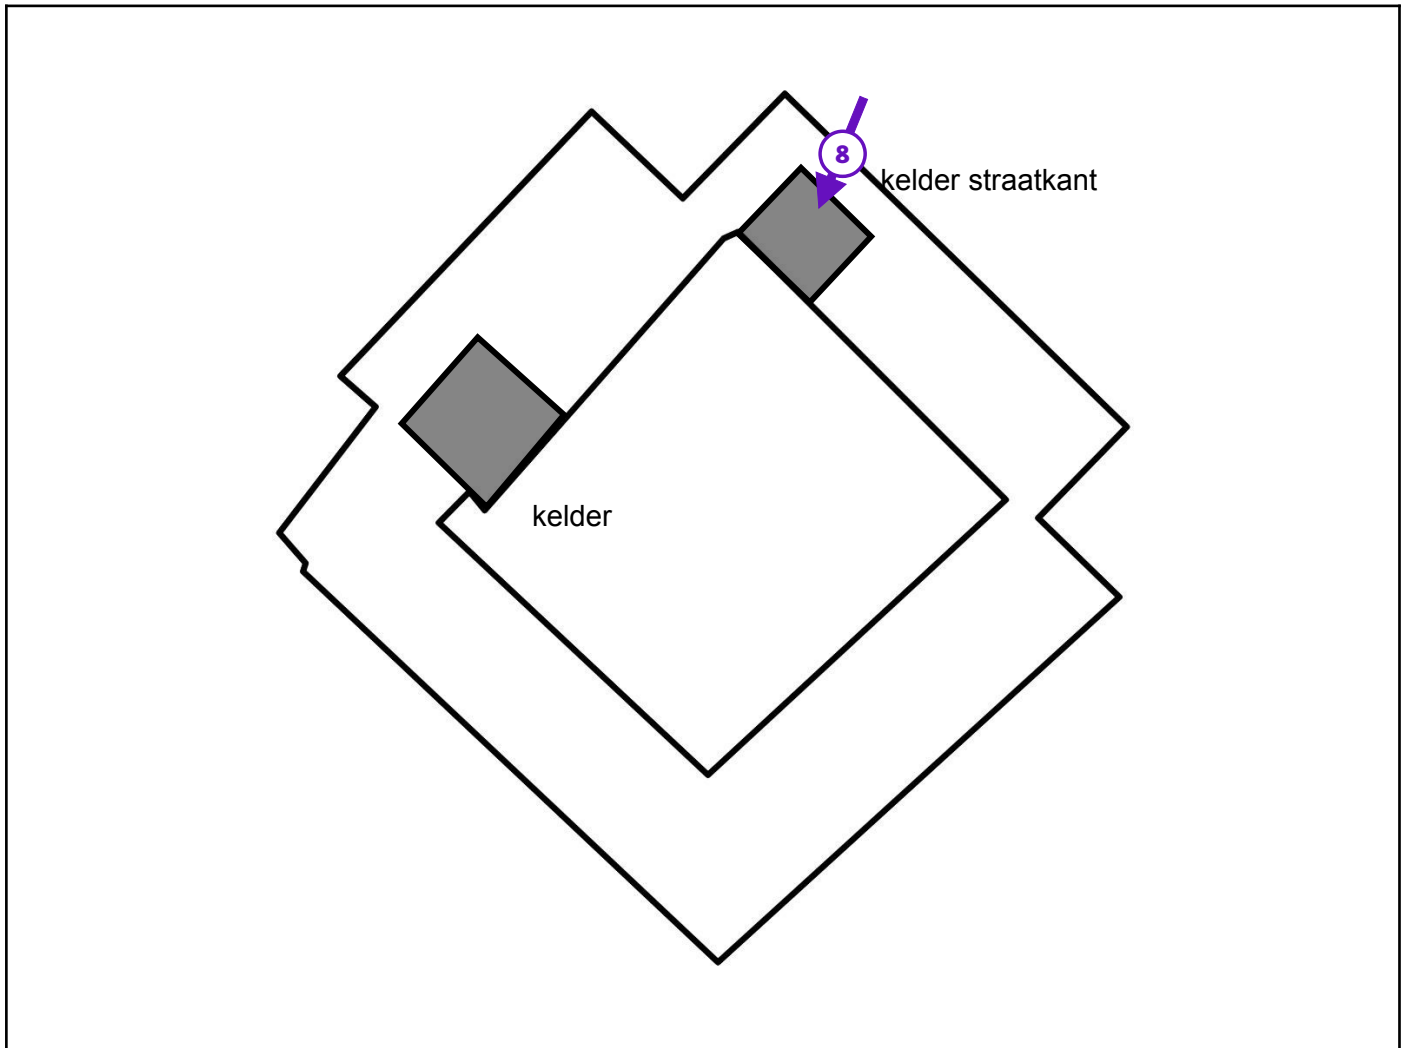
## Plan 1.4: kelder plan

| Beschrijving | Type | Actie |
|---|---|---|
| 8. kelder straatkant onder water | Beperking | - |

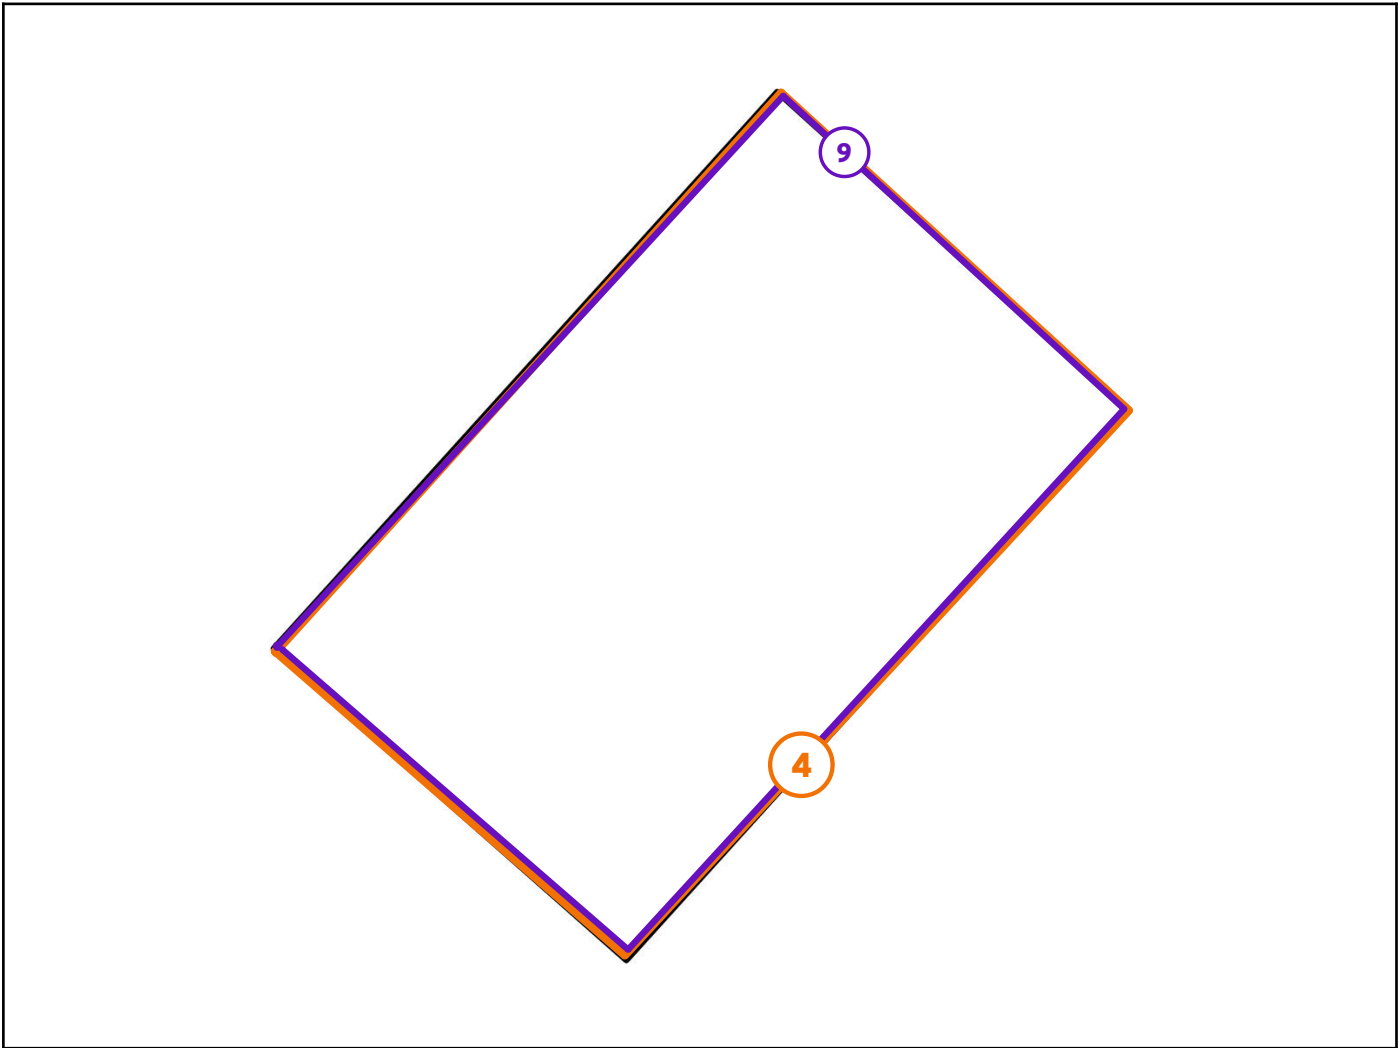
## Plan 2.1: Bijgebouw plan

| Beschrijving | Type | Actie |
|---|---|---|
| 9. mestkelders ondergronds | Beperking | - |

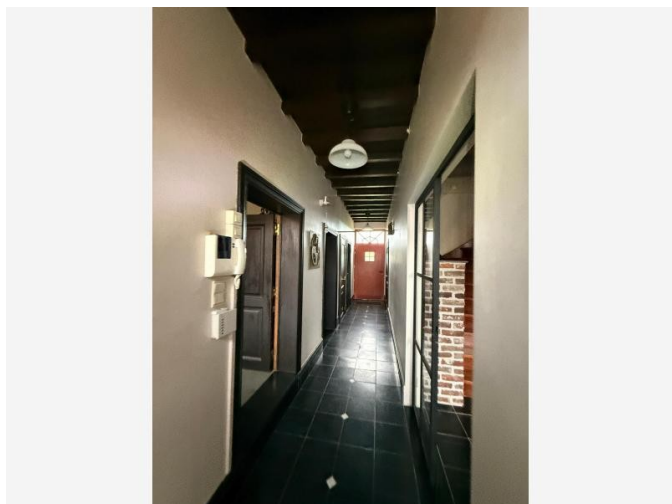
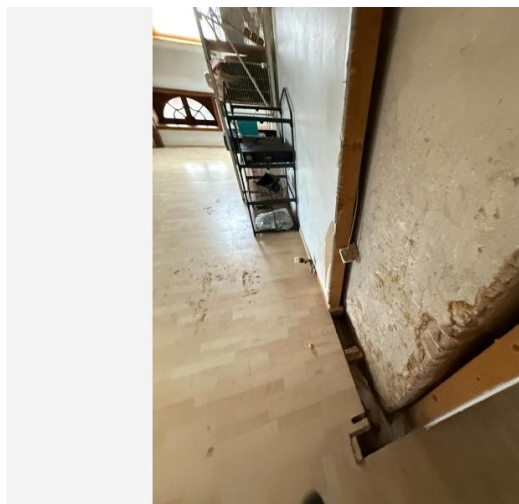
| Opmerking | Deze oppervlakte, volumes en gewichten zijn niet gemeten, maar geschat op basis van een benadering van het aanwezig pleisterwerk in alle muren ( de opgegeven hoeveelheden mogen niet gebruikt worden als maatstaf van heffing). |

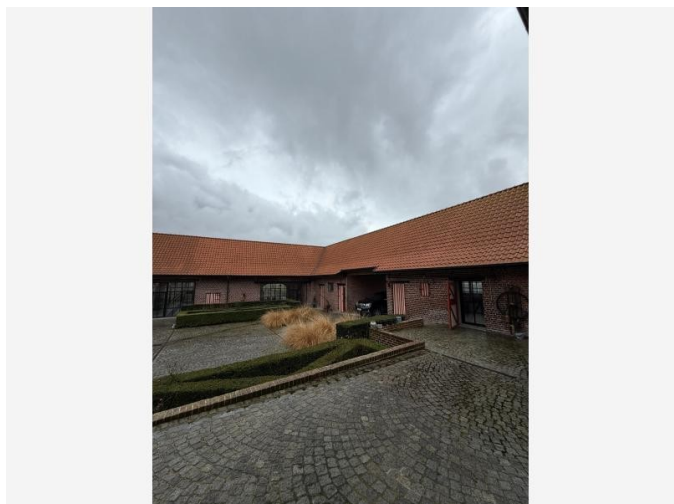
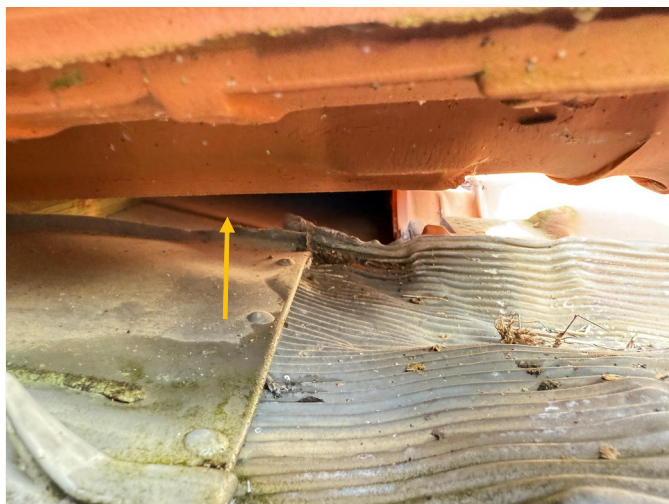
| Opmerking | <p>Deze oppervlakte, volumes en gewichten zijn niet gemeten, maar geschat op basis van een benadering van de aanwezige onderdakplaten (de opgegeven hoeveelheden mogen niet gebruikt worden als maatstaf voor heffingen)</p> <p>Niet uitgesloten dat oude stukken onderdak nog aanwezig zijn.</p> |
