# Asbestinventarisatetest

Massemsesteenweg 37, 9230 Wetteren

Attestnummer : 20240905-000443.000

Uitgegeven op : 05.09.2024

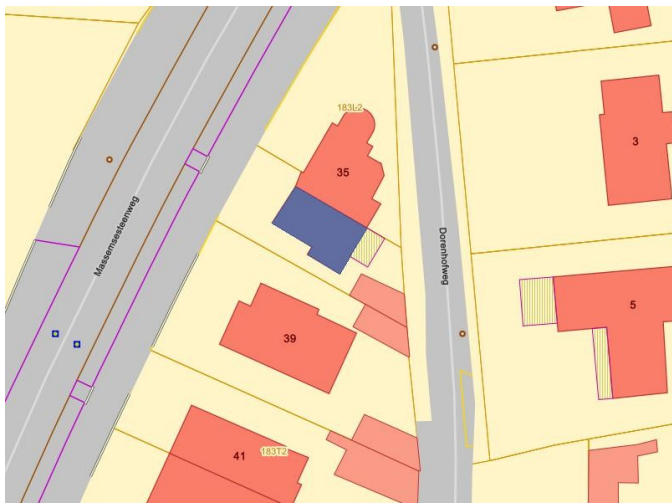
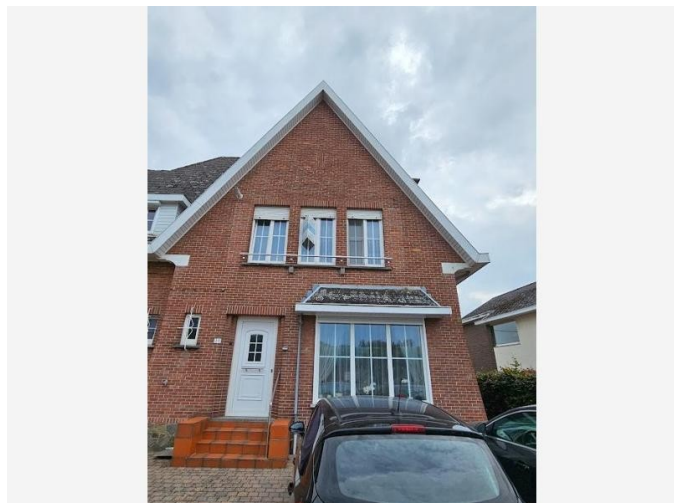
## Zone 1: Woning

**2 Asbestmaterialen**

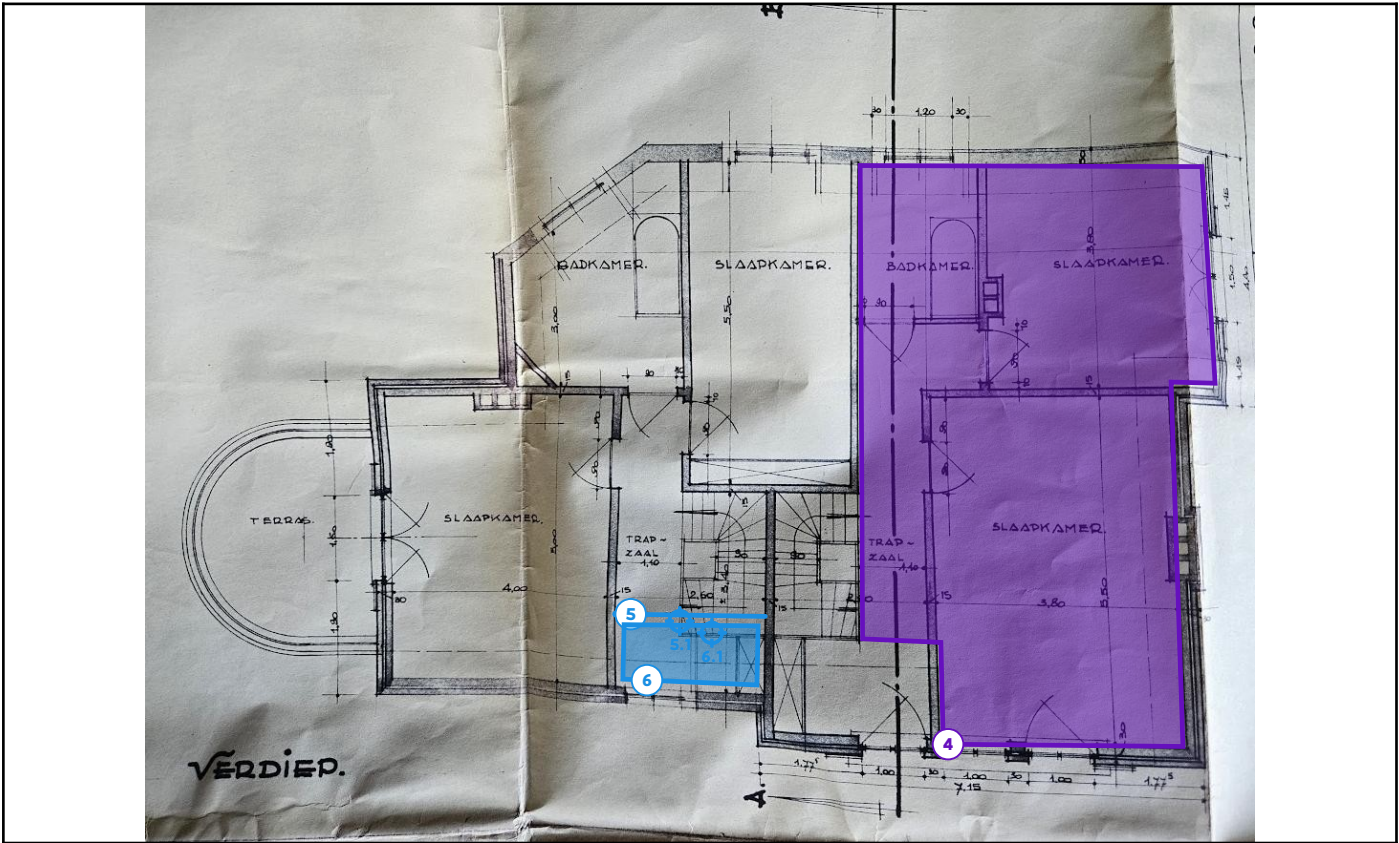
# Plan 1.2: Grondplan V+1

| Beschrijving | Type | Actie |
|---|---|---|
| 1. Asbestcement leien woning | Asbestmateriaal | Dringend verwijderen |

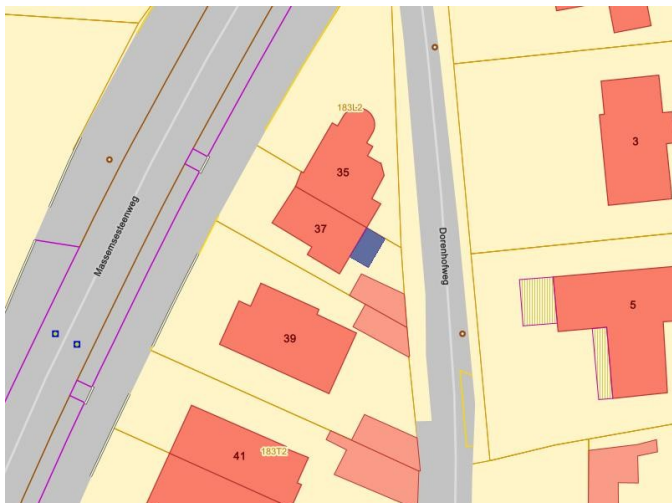
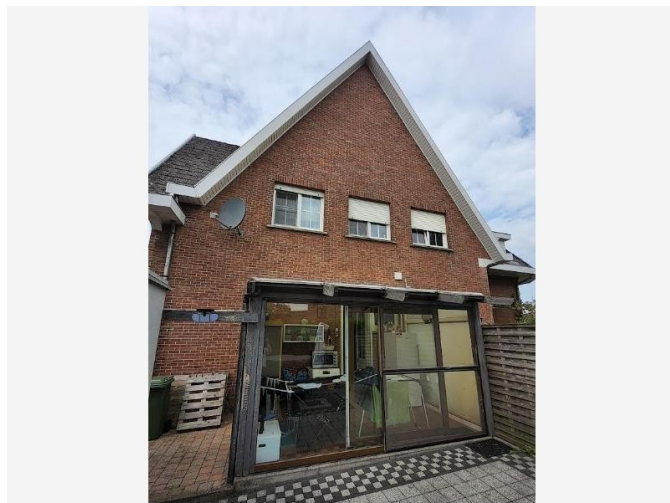
## Zone 2: Veranda

- 0 Asbestmaterialen
- 0 Beperkingen
- 0 Uitsluitingen
- 0 Roerende goederen
- 0 Puin, steenslag, (water)bodem
- 0 Adviezen
- 0 Geen asbest

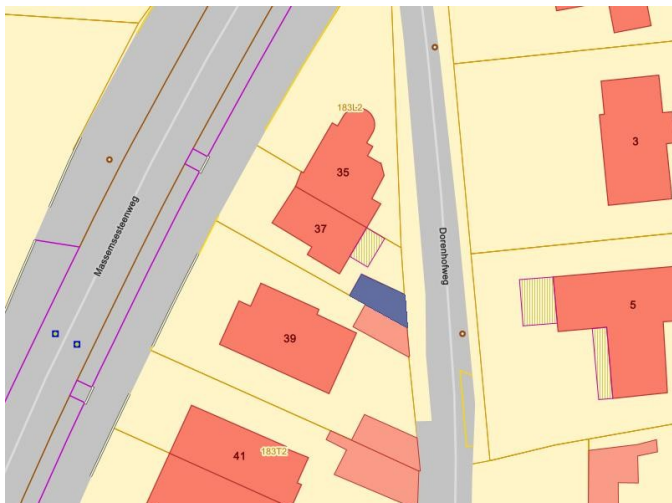
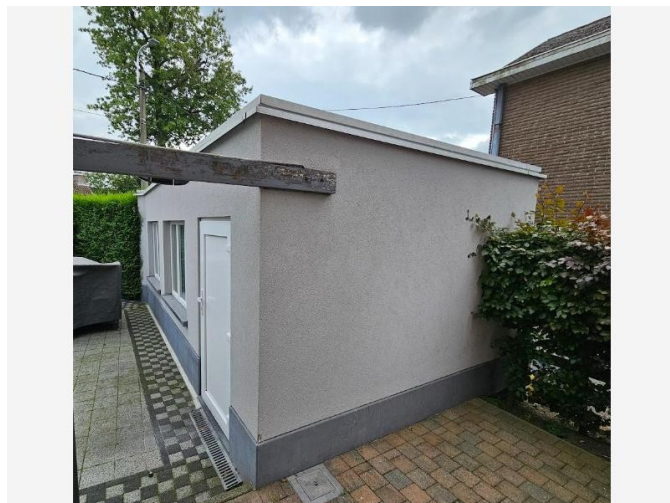
## Zone 3: Garage

- 1 Asbestmateriaal**
- 0 Beperkingen
- 0 Uitsluitingen
- 0 Roerende goederen
- 0 Puin, steenslag, (water)bodem
- 0 Adviezen
- 0 Geen asbest
