# Asbestinventarisatetest

Marktweg 84, 9500 Geraardsbergen

Attestnummer : 20250413-000155.001

Uitgegeven op : 20.04.2025

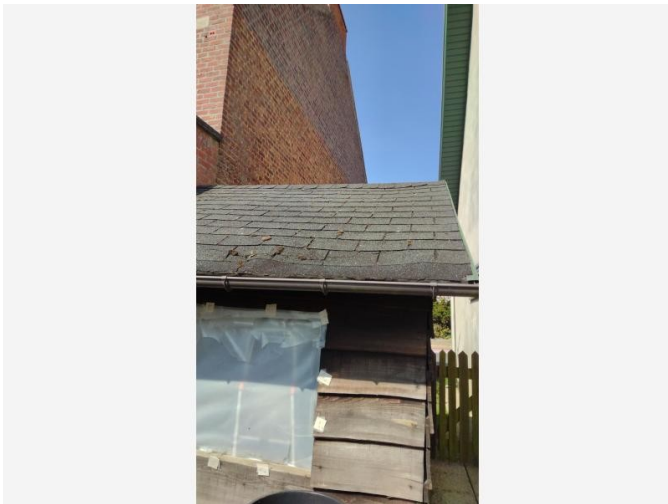
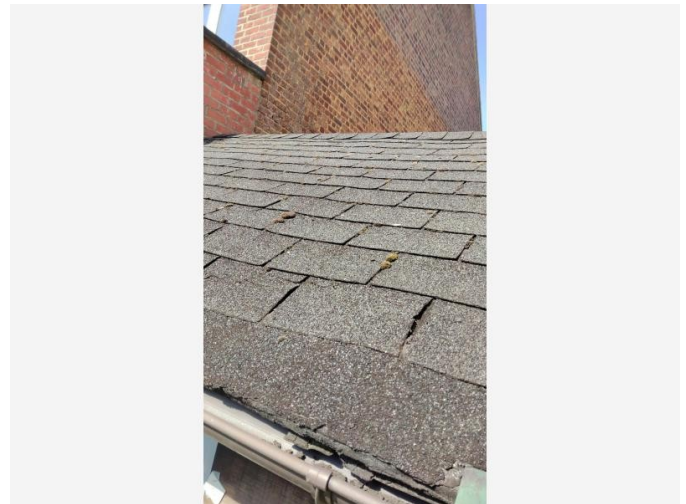
| Identificatiemethode | Vaststelling zonder monstername |

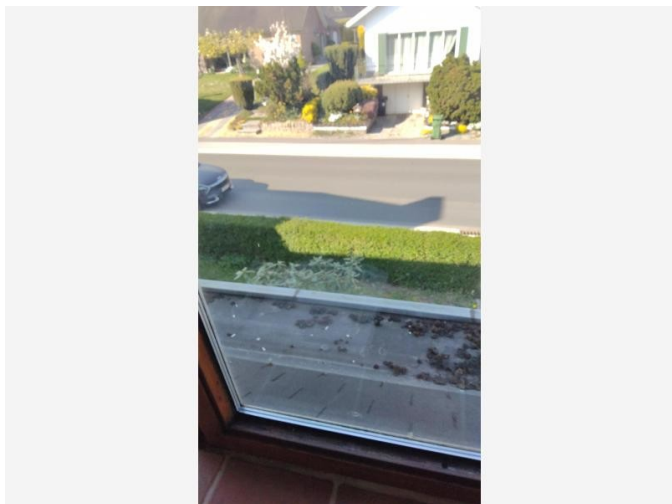
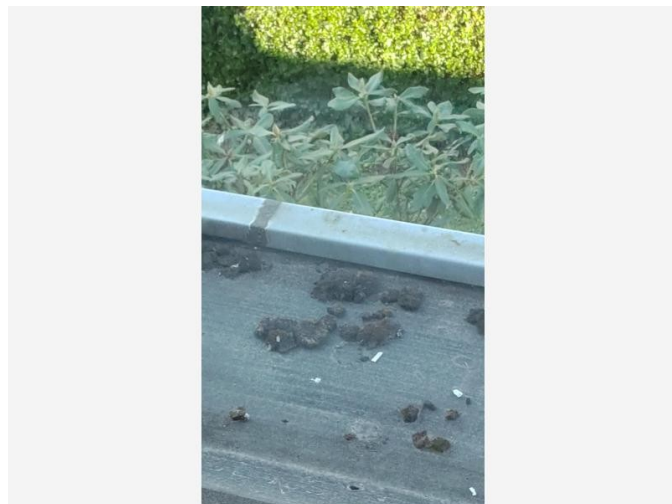
| Identificatiemethode | Vaststelling zonder monsternamen |

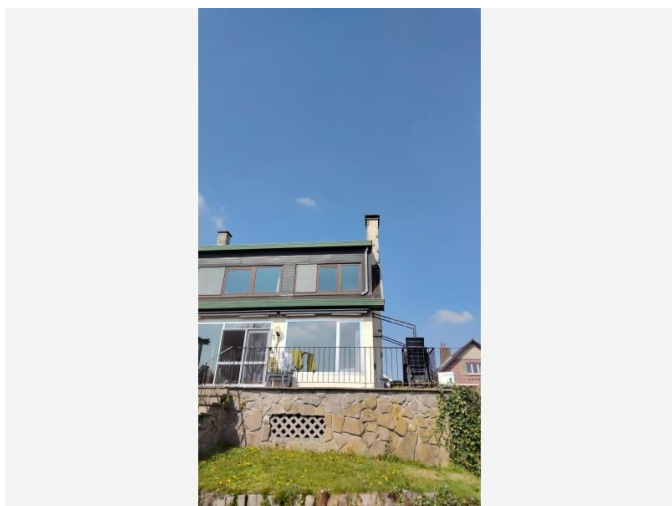
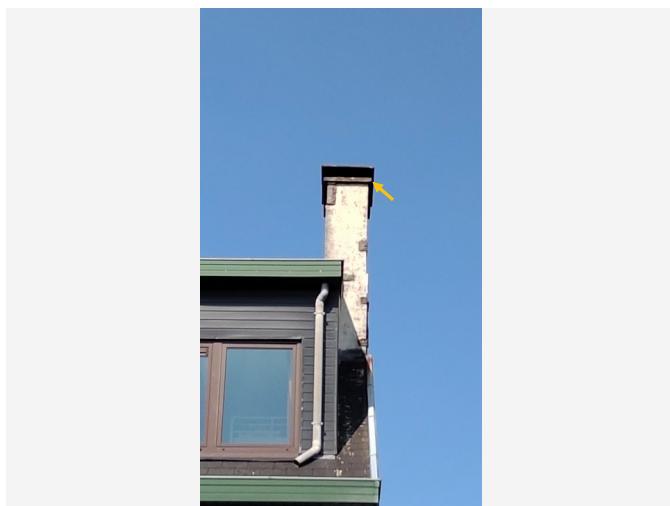
| Opmerking | Deze oppervlakte, volumes en gewichten zijn niet gemeten, maar geschat op basis van een benadering van de aanwezige roofing (de opgegeven hoeveelheden mogen niet gebruikt worden als maatstaf voor heffingen). |

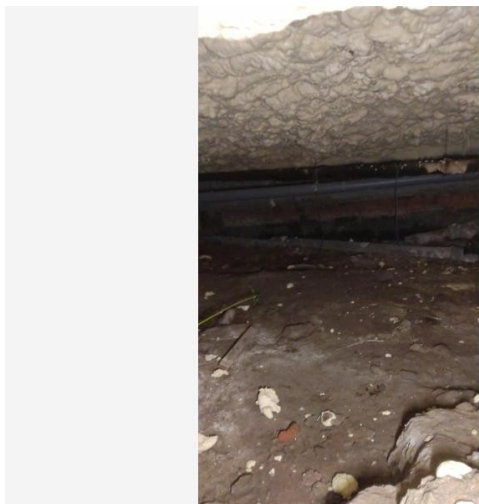
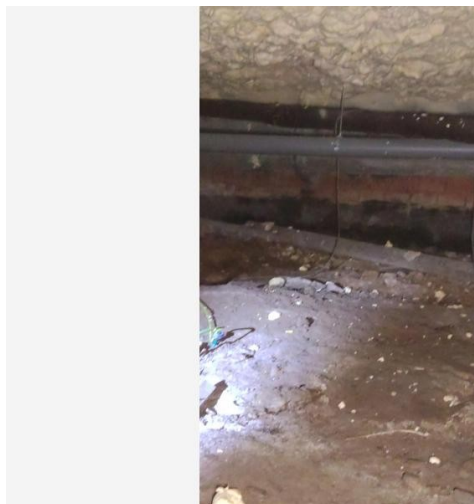
| Identificatiemethode | Vaststelling zonder monstername |

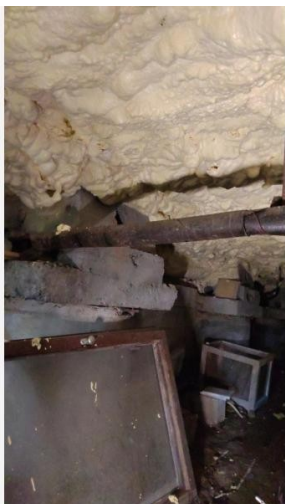
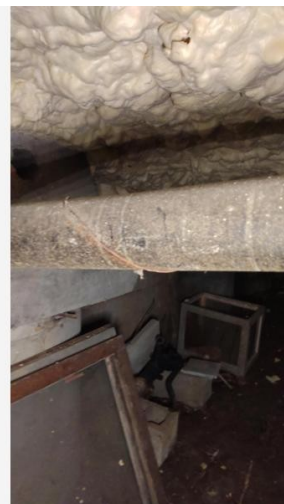
| Identificatiemethode | Vaststelling zonder monstername<br><br>Motivatie: Op vraag van de eigenaar-opdrachtgever werd geen monstername uitgevoerd |

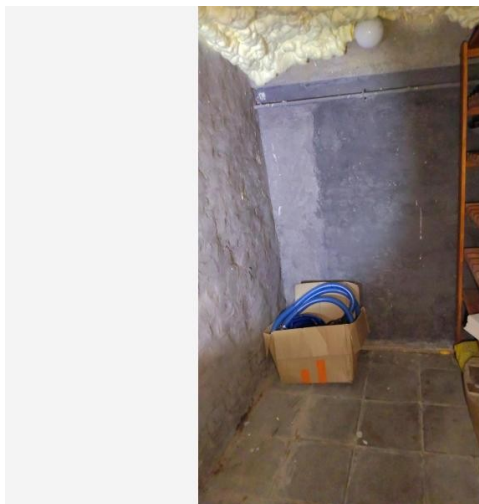
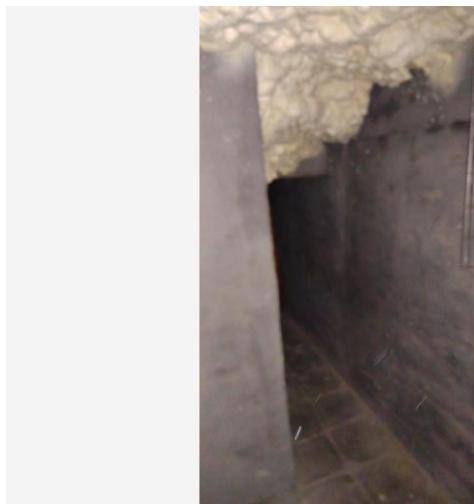
| Identificatiemethode | Vaststelling zonder monstername<br><br>Motivatie: Op vraag van de eigenaar-opdrachtgever werd geen monstername uitgevoerd |

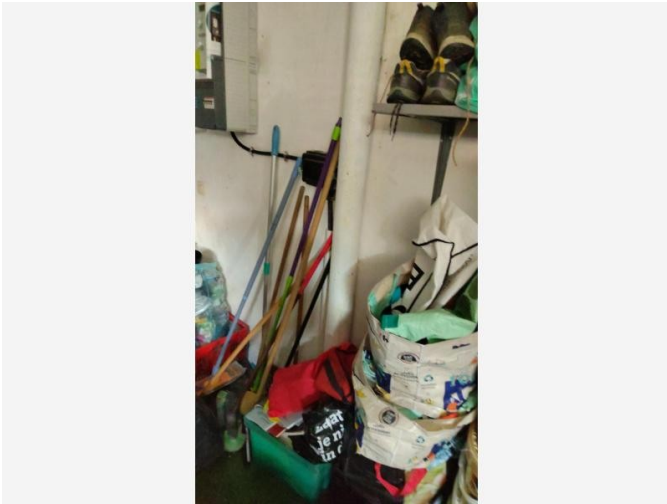
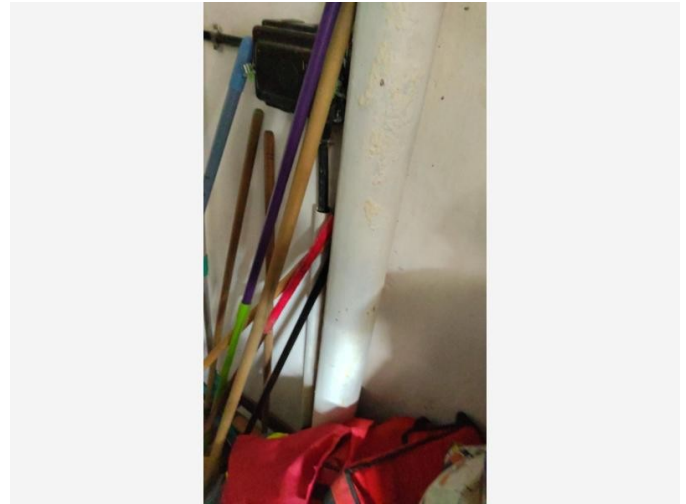
| Identificatiemethode | Vaststelling zonder monstername<br><br>Motivatie: Groot risico op structurele gevolgschade (lekschade, werking installatie,...) |

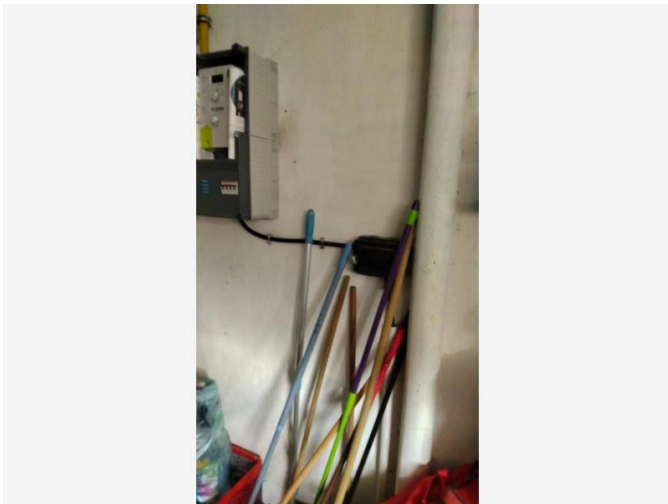
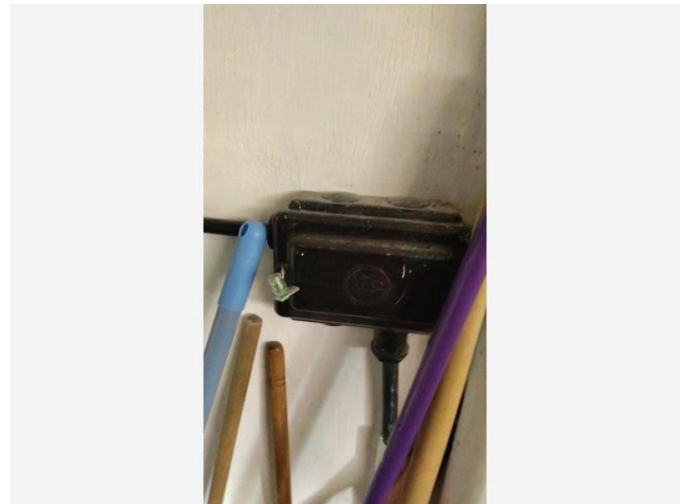
| Identificatiemethode | Vaststelling zonder monstername |

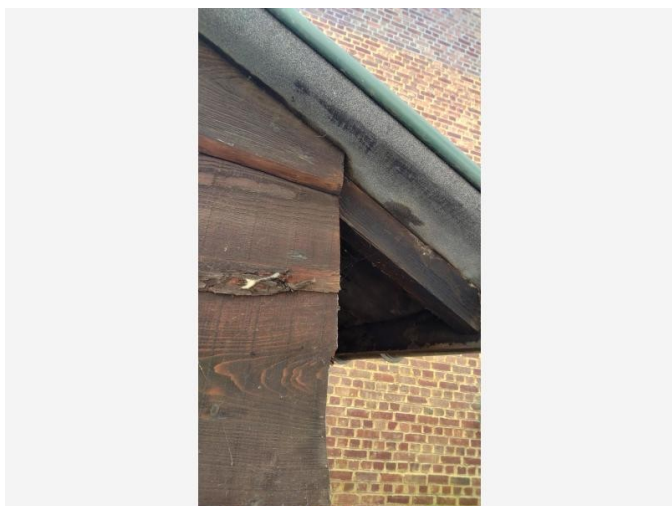
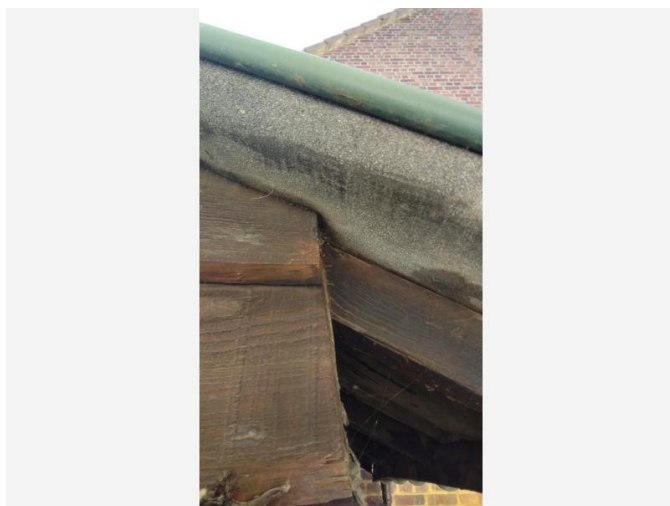
| Opmerking | Deze oppervlakte, volumes en gewichten zijn niet gemeten, maar geschat op basis van een benadering van de aanwezige kitten (de opgegeven hoeveelheden mogen niet gebruikt worden als maatstaf voor heffingen). Op vraag van de eigenaar werd geen monstername uitgevoerd. |

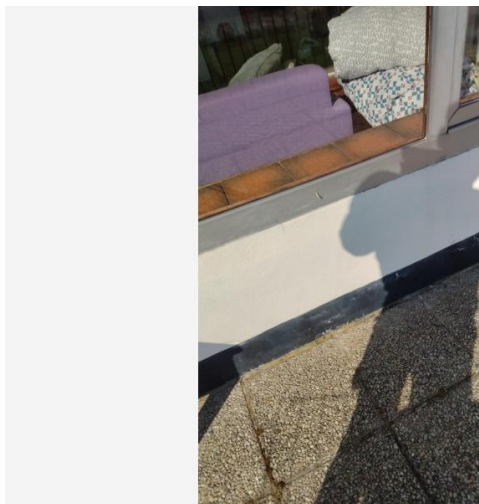
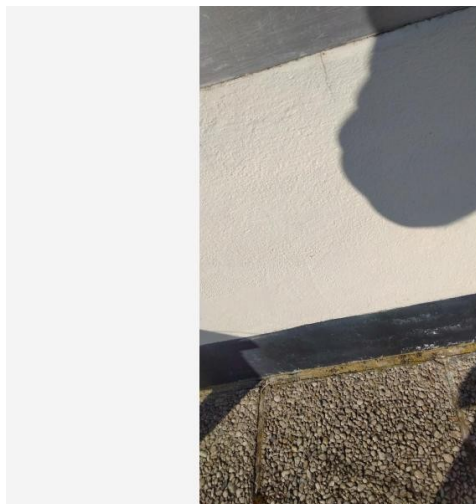
| Identificatiemethode | Vaststelling zonder monstername<br><br>Motivatie: Groot risico op structurele gevolgschade (lekschade, werking installatie,...) |

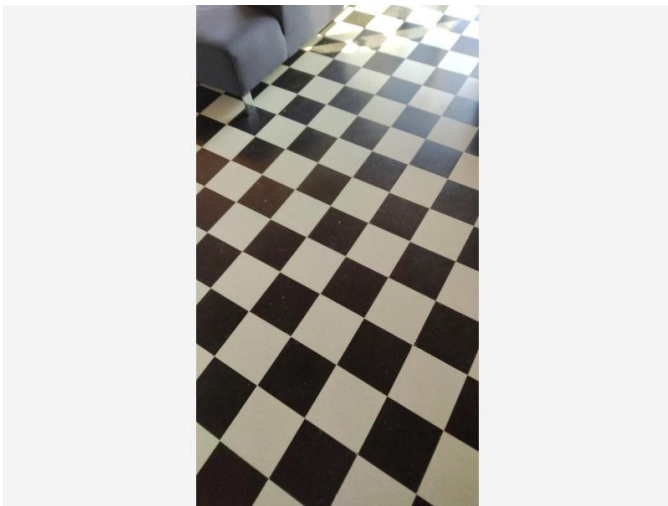
Vrije foto

Tegellijm mogelijk asbesthoudend. Niet inspecteerbaar

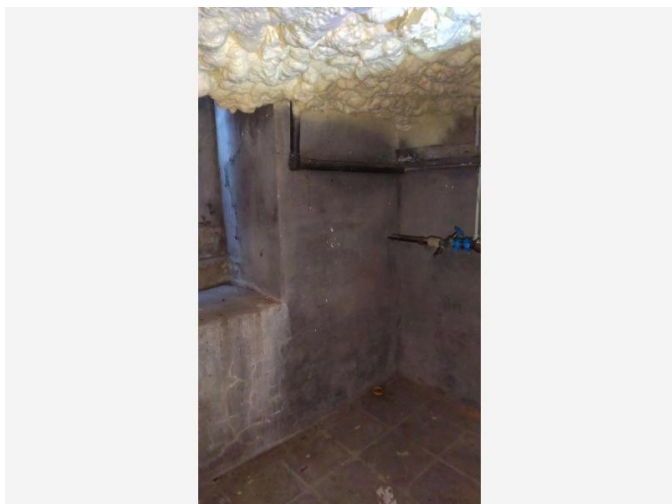
Vrije foto

Leiding met bijhorende isolatie onder PUR niet inspecteerbaar. Redelijk vermoeden dat dit wel aanwezig is omdat dit op sommige plaatsen zichtbaar is.

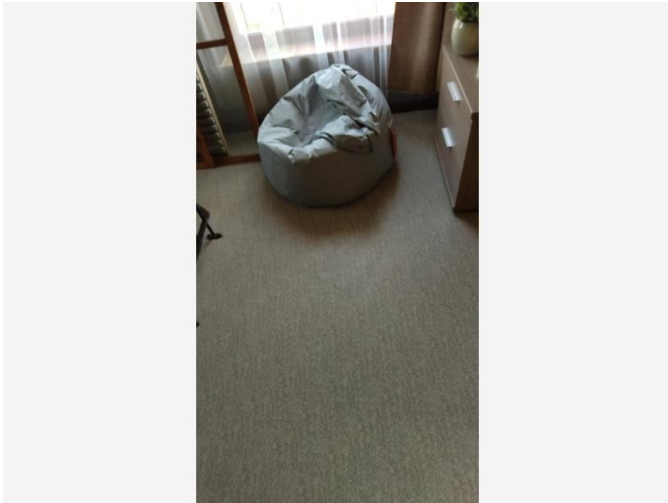
Vrije foto

Niet verdacht

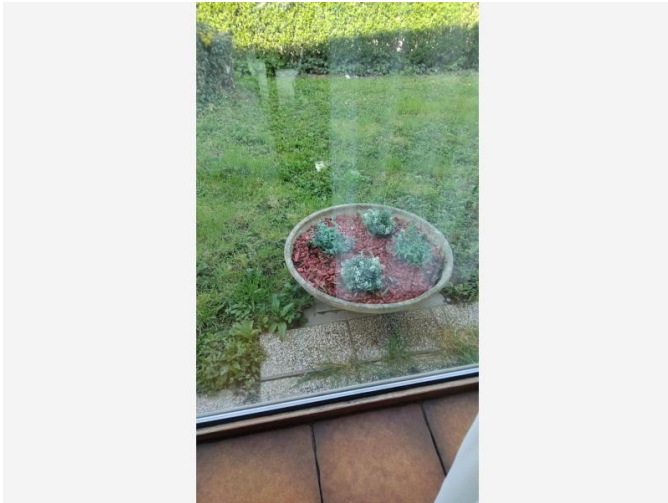
Vrije foto

Bloembak
