# Asbestinventarisatetest

Gentsesteenweg 68, 9750 Kruisem

Attestnummer : 20241106-000245.000

Uitgegeven op : 06.11.2024

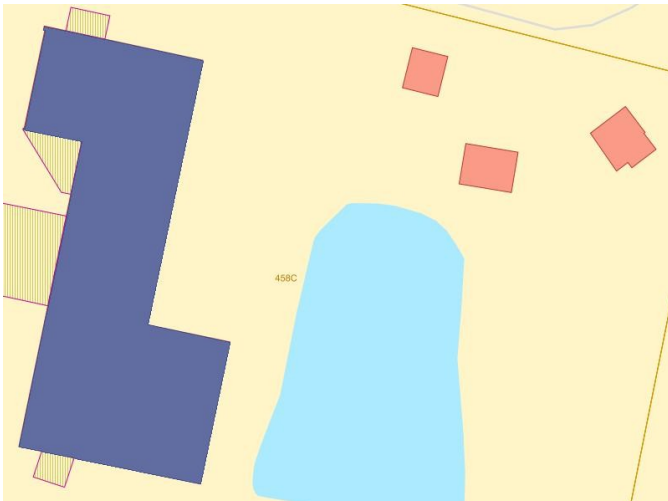
## Zone 1: Hoofdgebouw

- 0 Asbestmaterialen
- 1 Beperking
- 1 Uitsluiting
- 0 Roerende goederen
- 0 Puin, steenslag, (water)bodem
- 3 Adviezen
- 1 Geen asbest

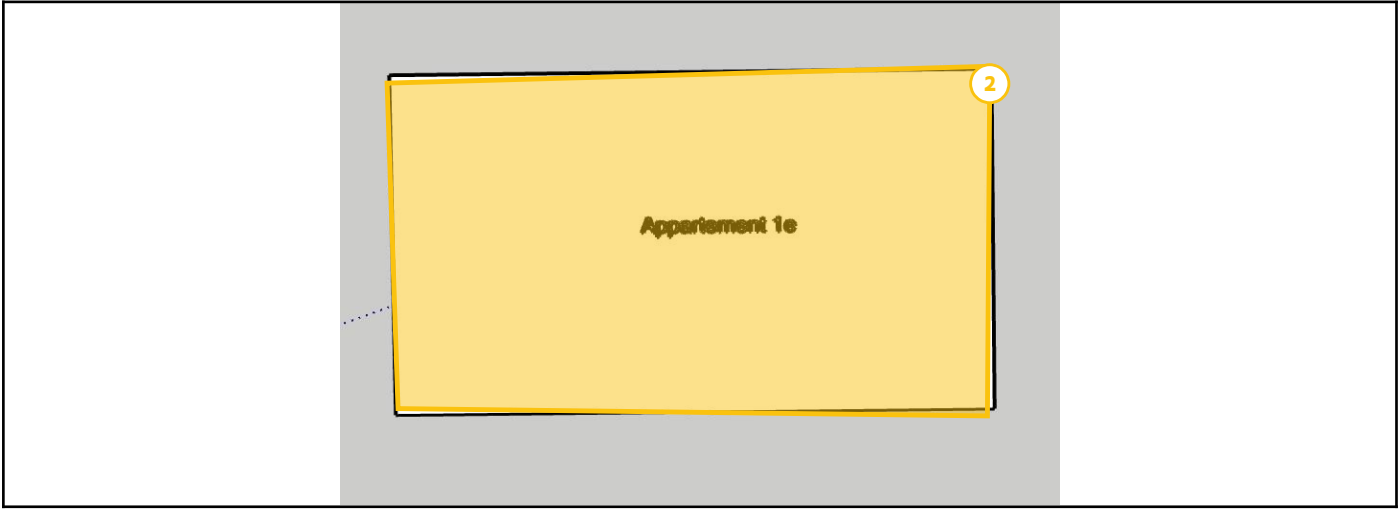
# Plan 1.2: IMG\_0284

| Beschrijving | Type | Actie |
|---|---|---|
| 2. Bouw na 2000 | Uitsluiting | - |

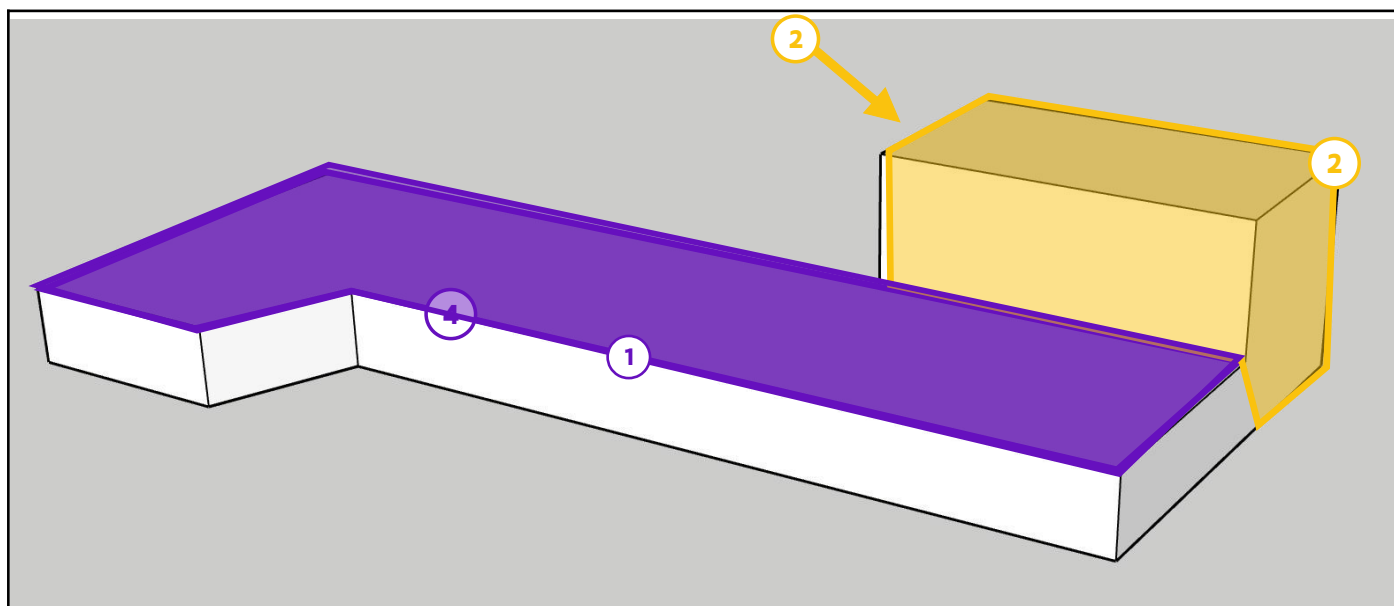
## Plan 1.3: IMG\_0285

| Beschrijving | Type | Actie |
|---|---|---|
| 4. Dak/onderdak | Advies | - |

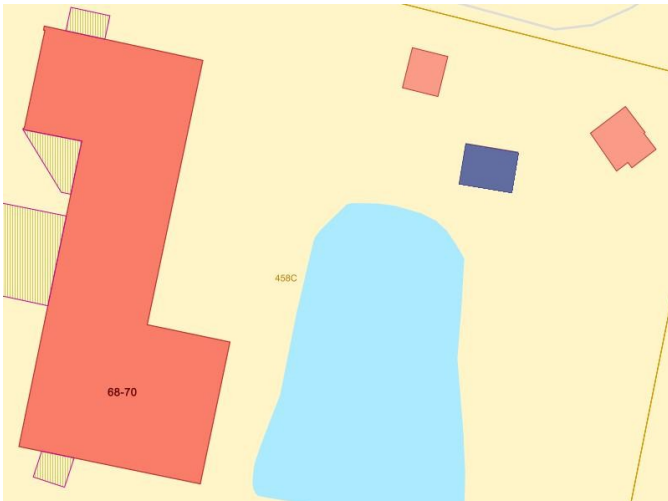
## Zone 2: Bijgebouw

- 0 Asbestmaterialen
- 0 Beperkingen
- 0 Uitsluitingen
- 0 Roerende goederen
- 0 Puin, steenslag, (water)bodem
- 1 **Advies**
- 0 Geen asbest

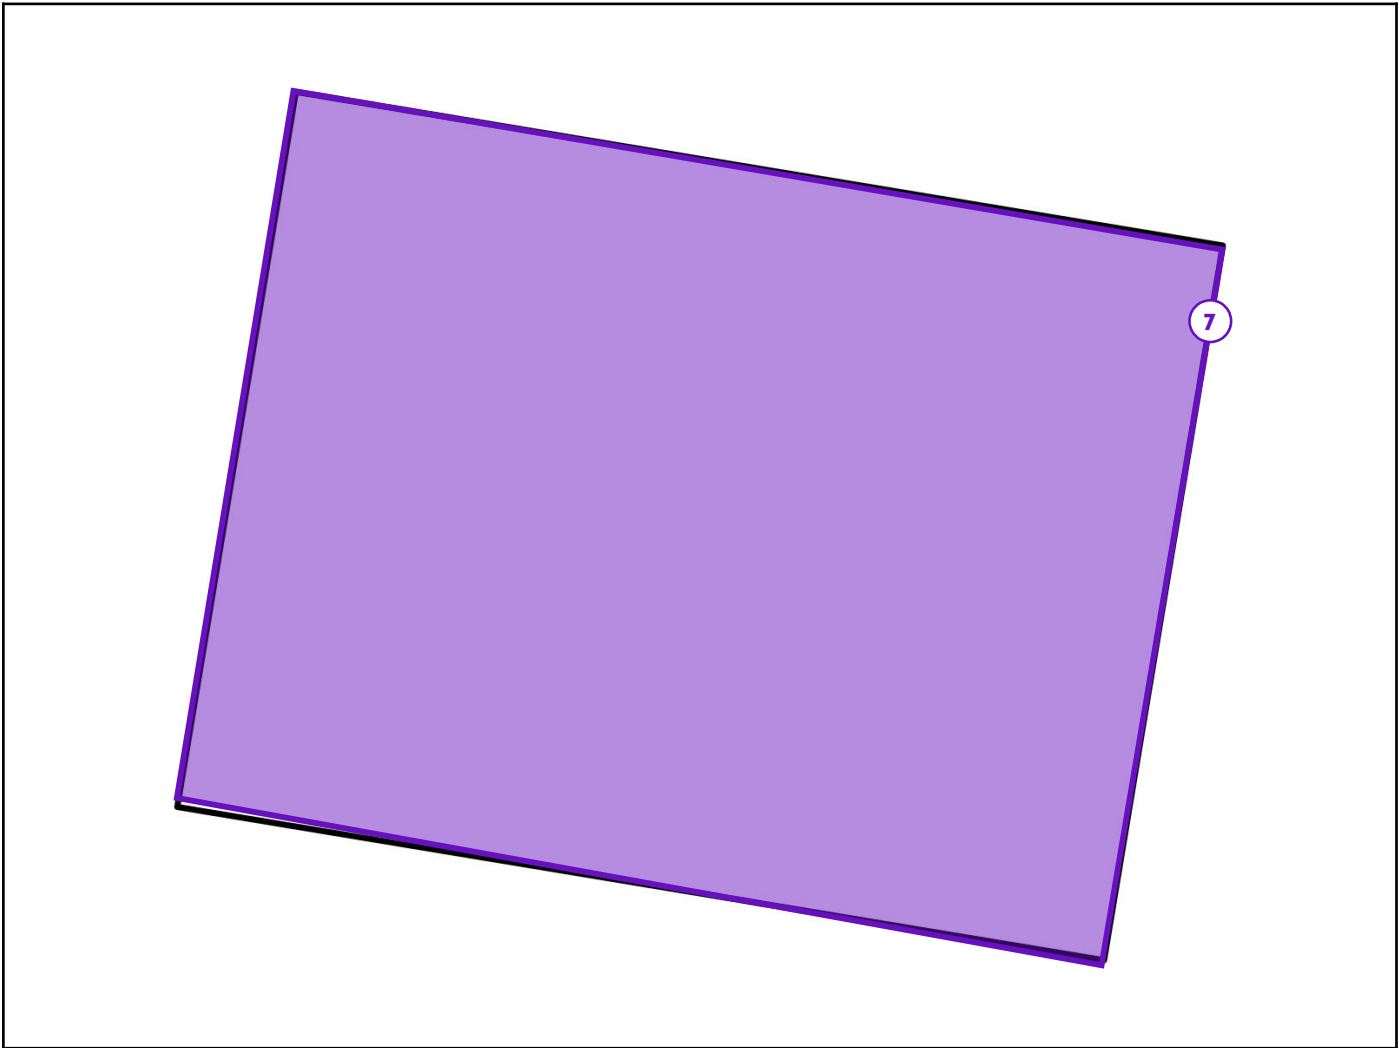
## Plan 2.1: Bijgebouw plan

| Beschrijving | Type | Actie |
|---|---|---|
| 7. Hondenhok - Plafonds en muren in burelen bestaande uit hout en metaal | Advies | - |

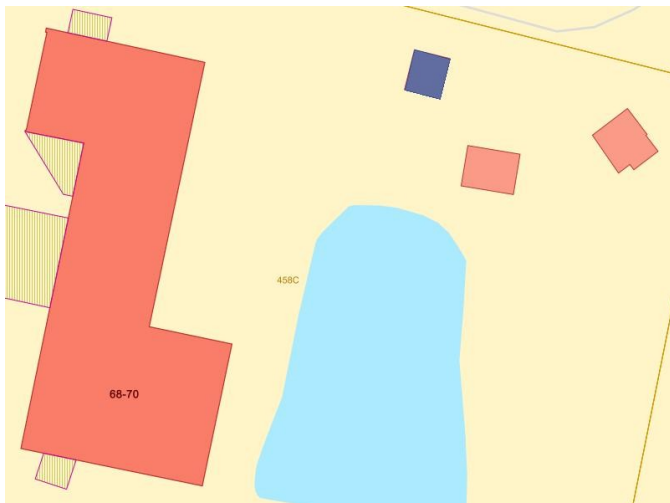
## Zone 3: Bijgebouw

- 0 Asbestmaterialen
- 0 Beperkingen
- 0 Uitsluitingen
- 0 Roerende goederen
- 0 Puin, steenslag, (water)bodem
- 0 Adviezen
- 1 Geen asbest**

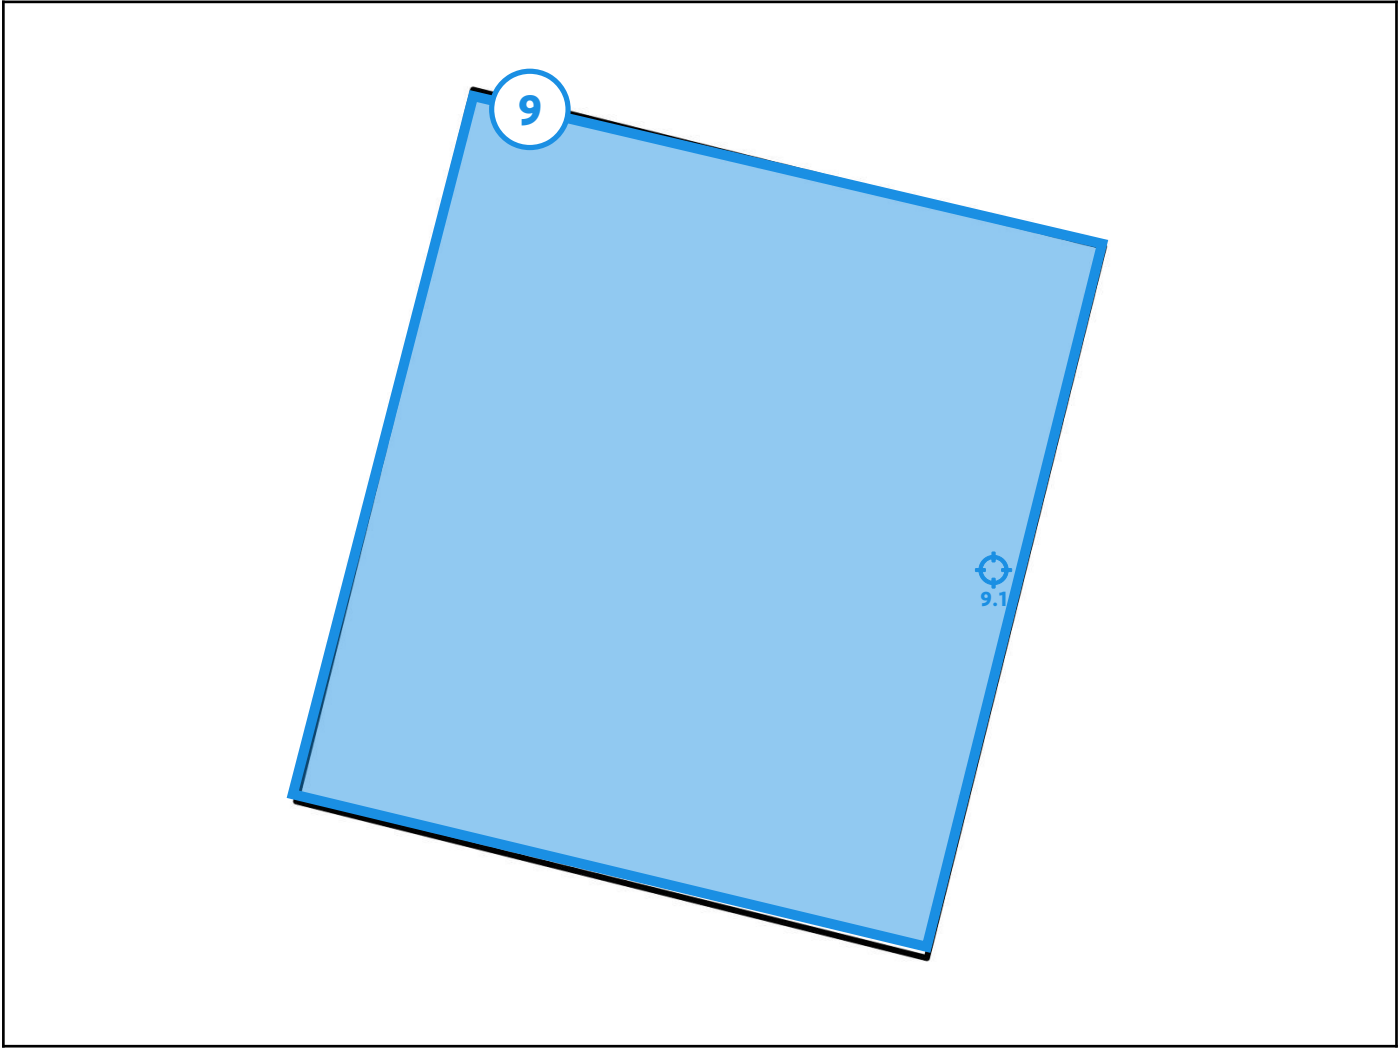
### Plan 3.1: Bijgebouw plan

| Beschrijving | Type | Actie |
|---|---|---|
| 9.1 Code: 2 | Puntmonster | - |

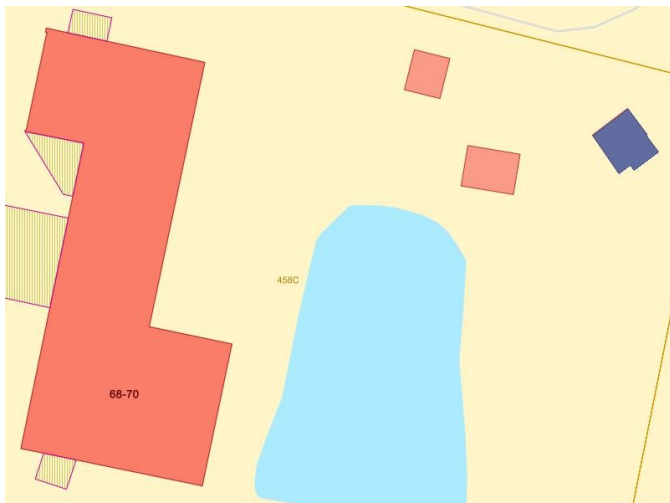
## Zone 4: Bijgebouw

- 0 Asbestmaterialen
- 0 Beperkingen
- 0 Uitsluitingen
- 0 Roerende goederen
- 0 Puin, steenslag, (water)bodem
- 1 **Advies**
- 0 Geen asbest
