# Asbestinventarisatetest

Constantin Meunierstraat 24, 9600 Ronse

Attestnummer : 20231116-000042.000

Uitgegeven op : 16.11.2023

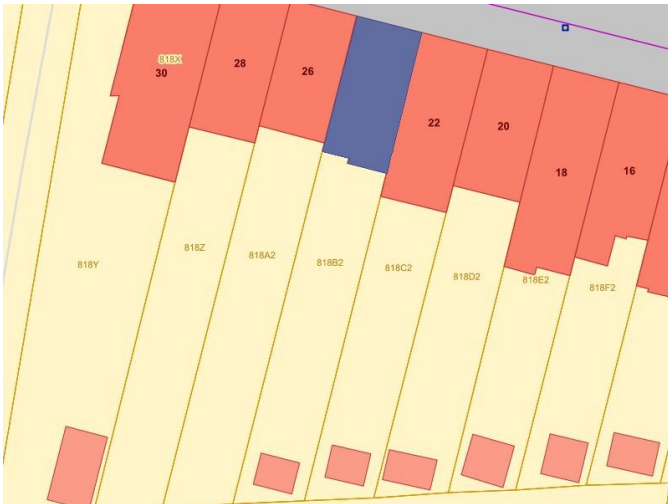
## Zone 1: Hoofdgebouw

Tijdens de inspectie vastgesteld:

### 4 Asbestmaterialen

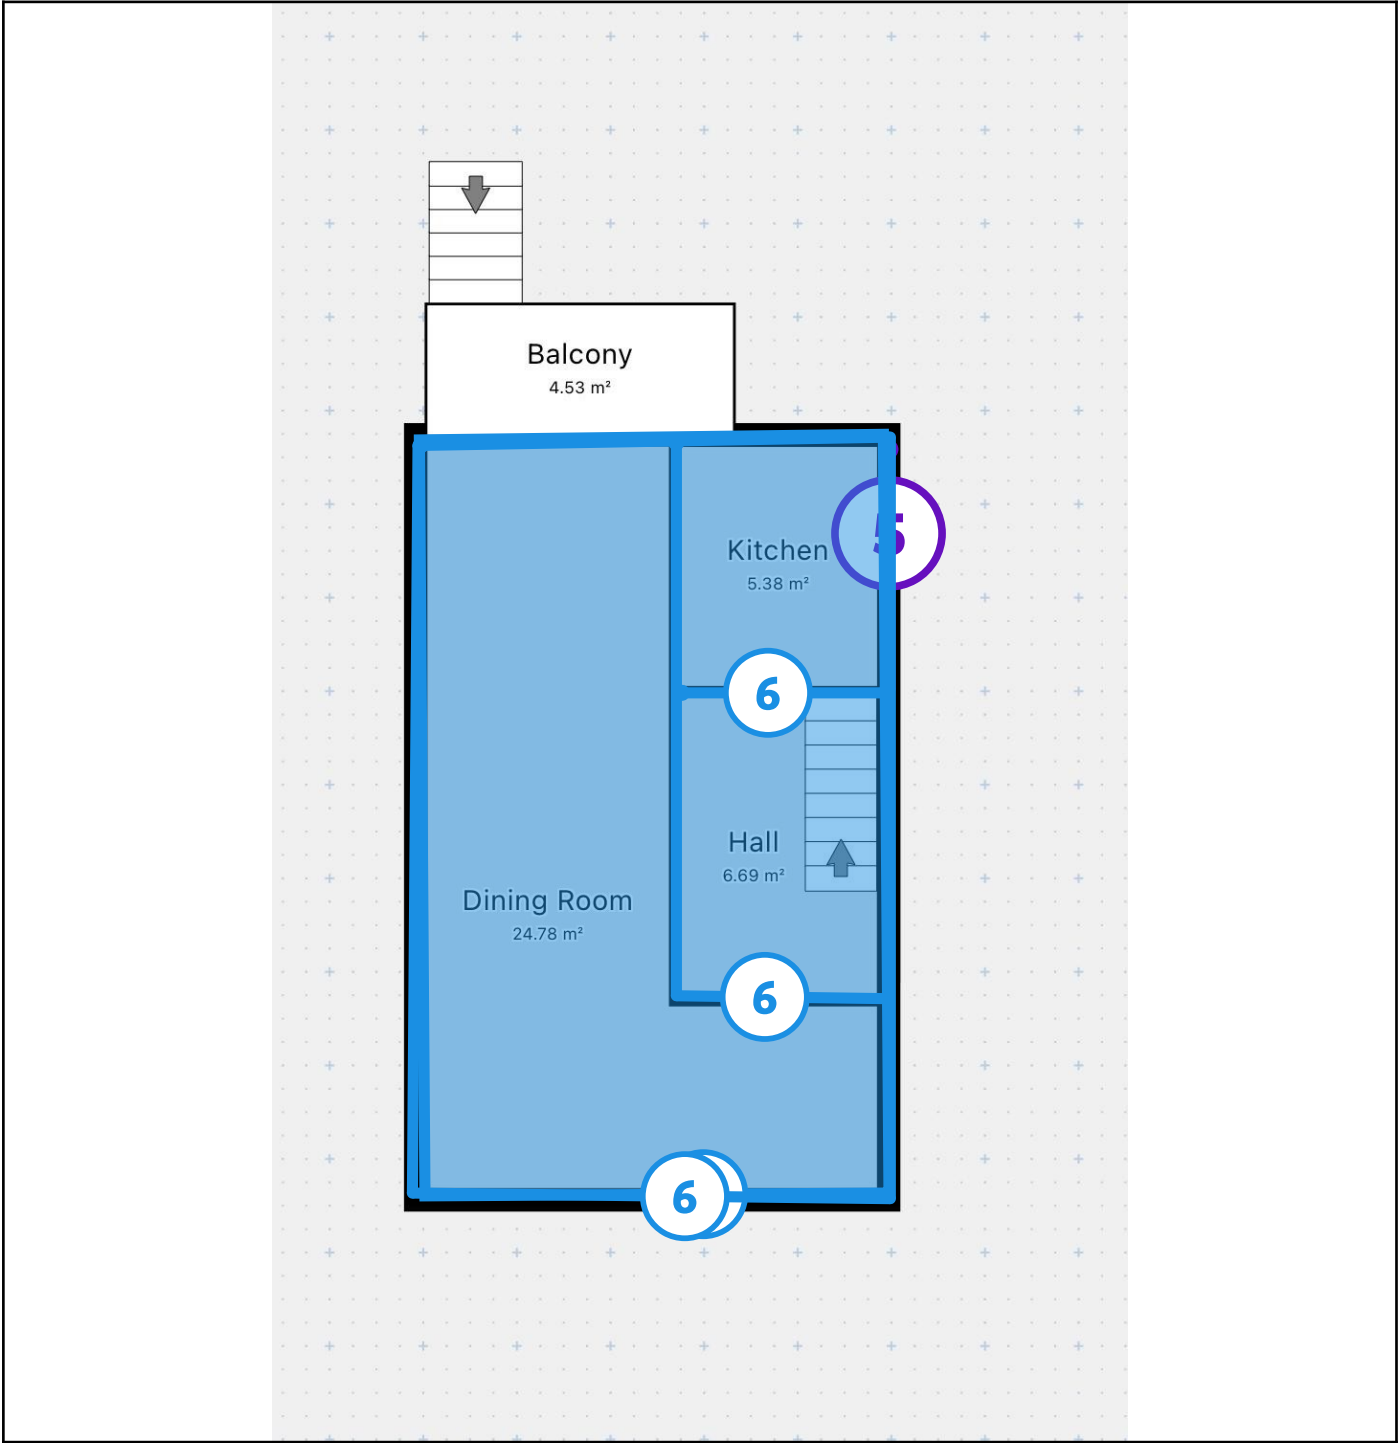
Plan 1.2: 1

| 7. pleisterwerk plafond | Geen asbest | - |

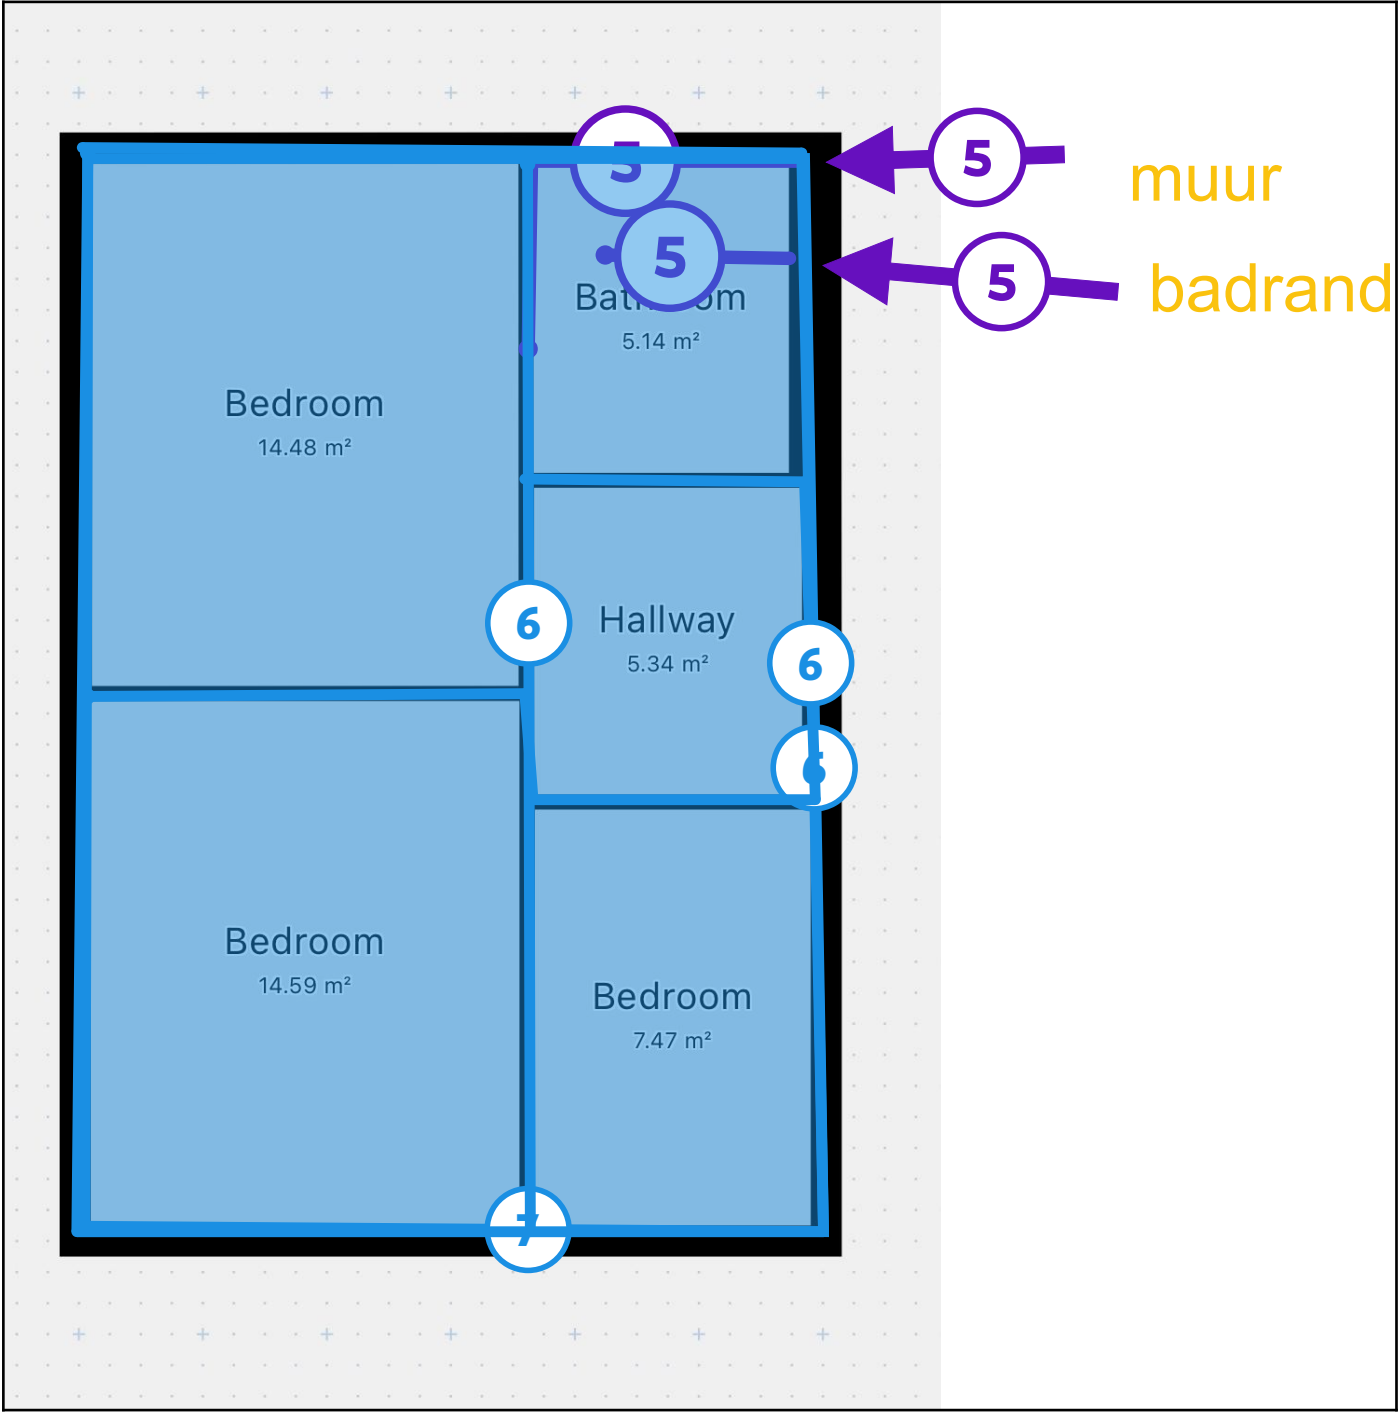
Plan 1.3: 2

| Beschrijving | Type | Actie |
|---|---|---|
| 4. onderdak menuserite | Asbestmateriaal | Zorgvuldig beheren |

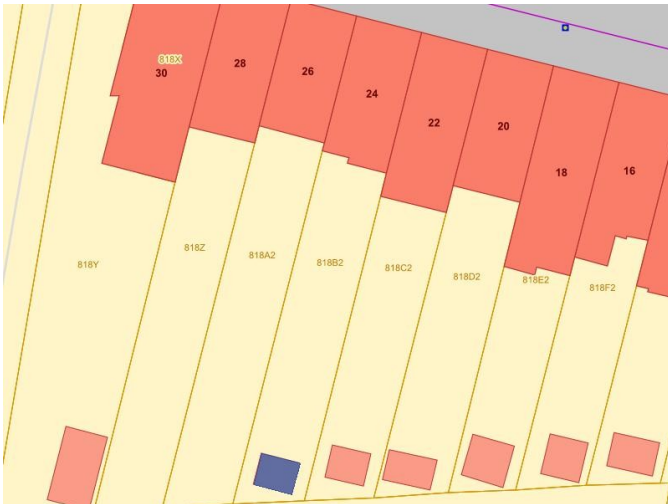
## Zone 2: Bijgebouw

- 0 Asbestmaterialen
- 0 Beperkingen
- 0 Uitsluitingen
- 0 Roerende goederen
- 0 Puin, steenslag, (water)bodem
- 0 Adviezen
- 0 Geen asbest
