# Asbestinventarisat attest

Bijlokweg 48, 9070 Destelbergen

Attestnummer : 20250327-000328.000

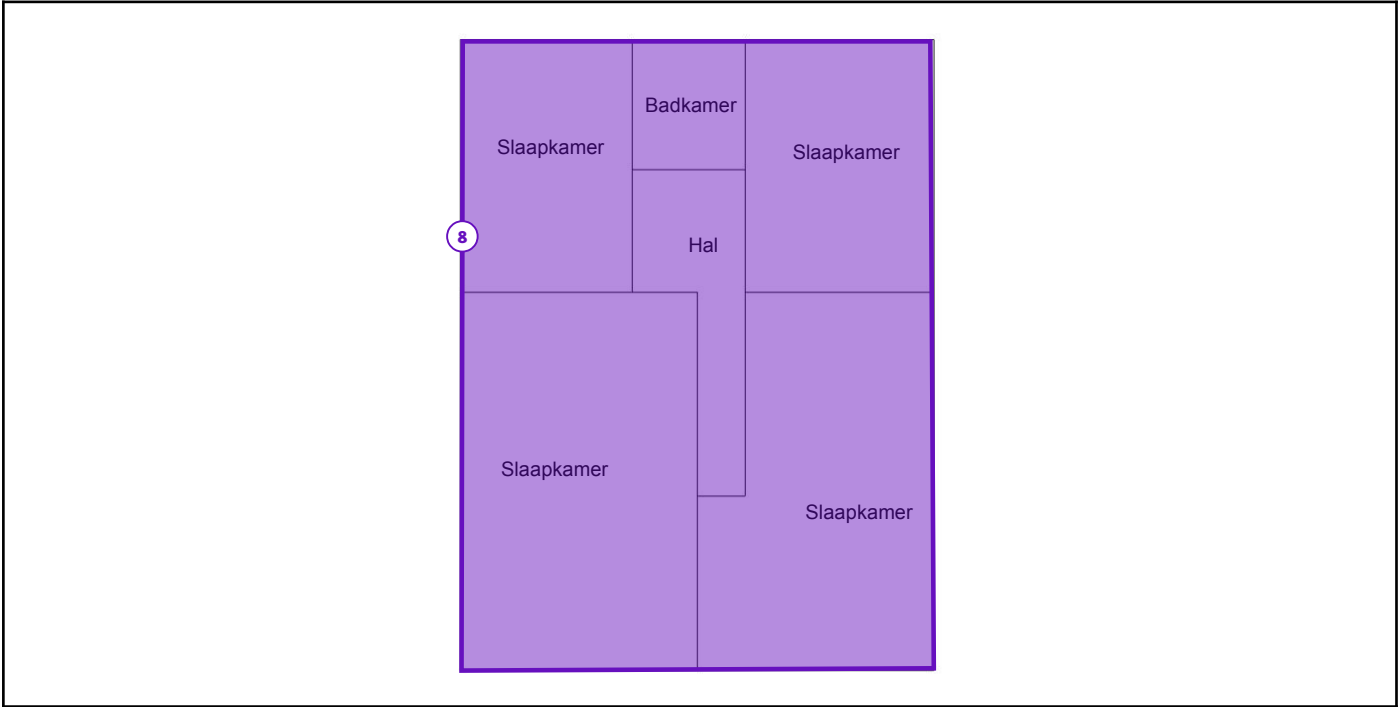
# Plan 1.4: Grondplan eerste verdieping

| Beschrijving | Type | Actie |
|---|---|---|
| 8. Verlaagd plafond | Advies | - |

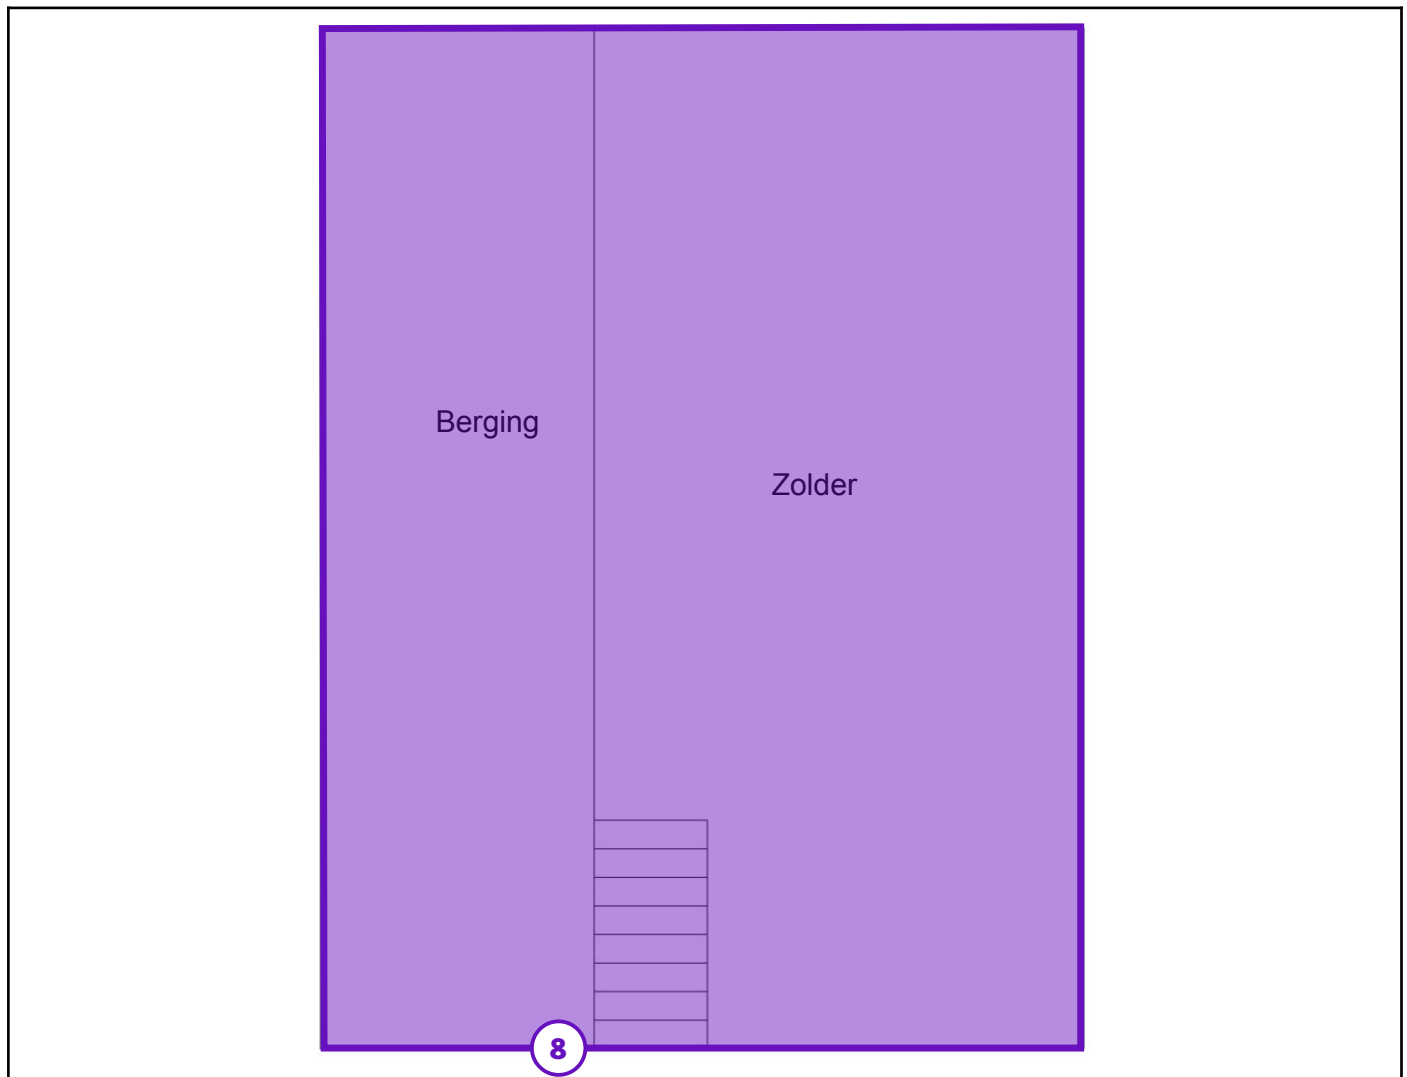
## Plan 1.6: Grondplan zolder

| Beschrijving | Type | Actie |
|---|---|---|
| 8. Verlaagd plafond | Advies | - |

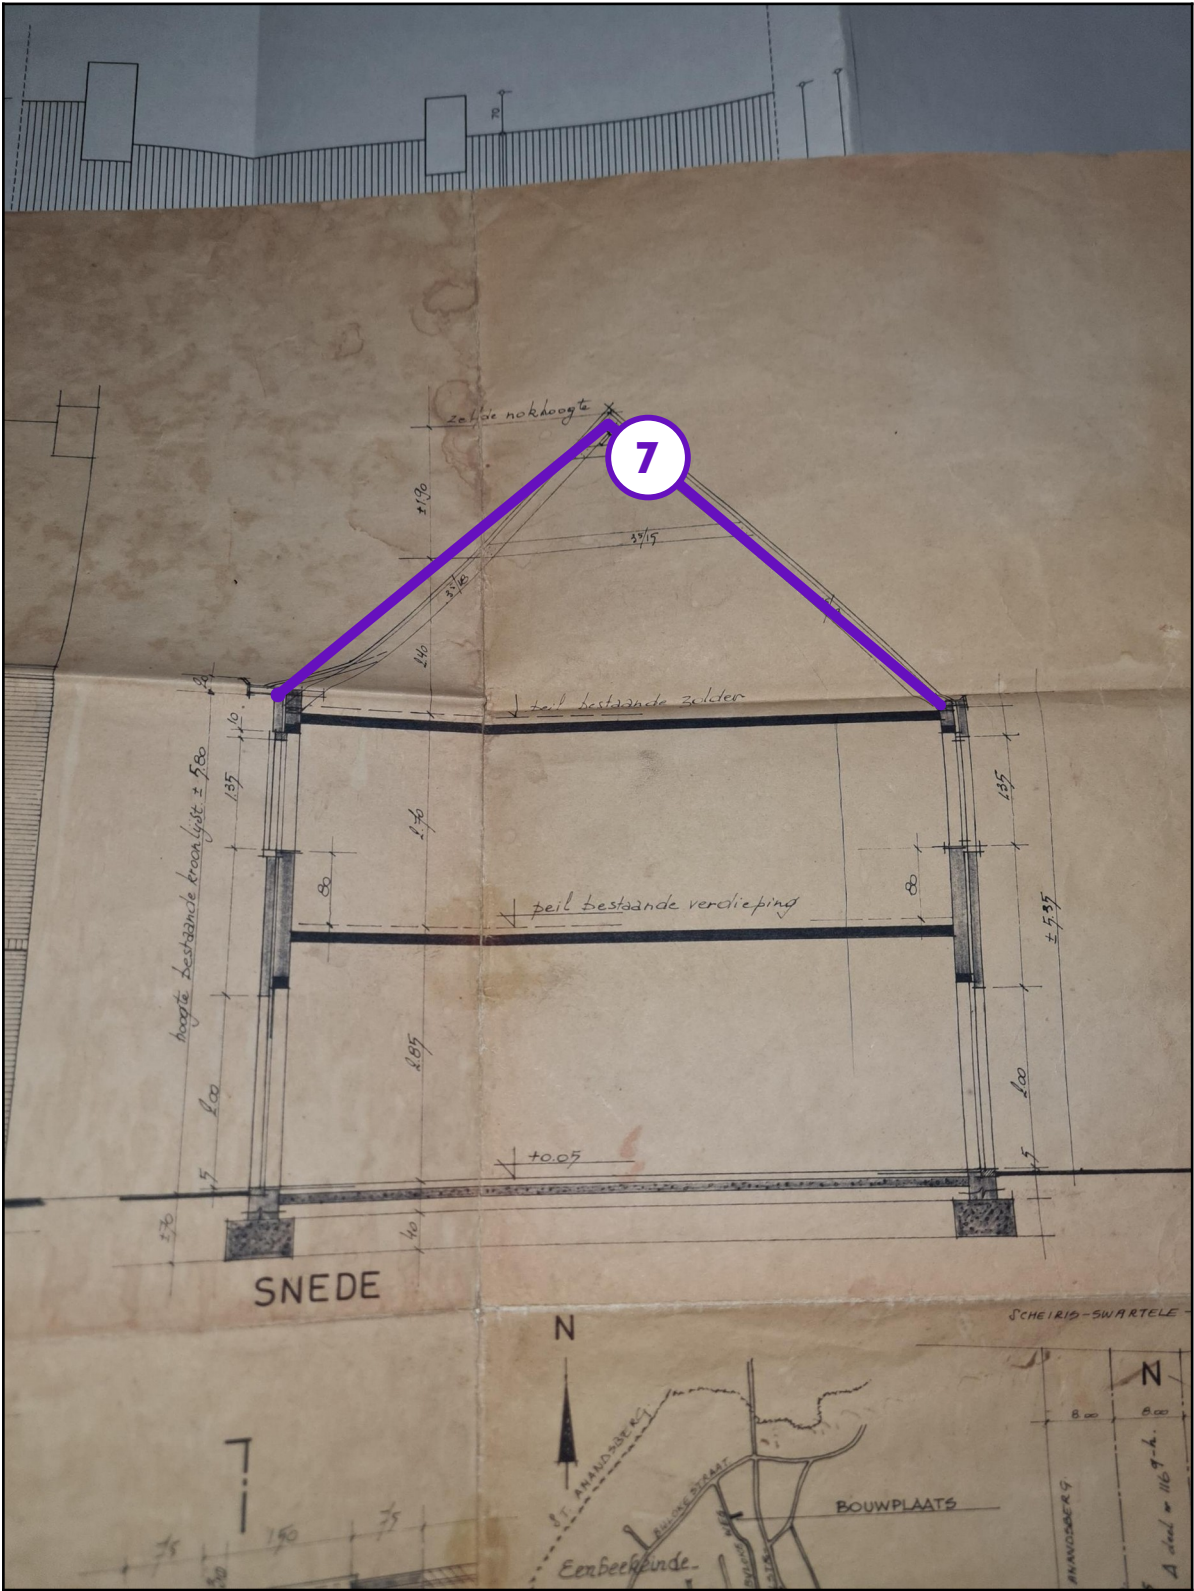
# Plan 1.7: Doorsnede

| 7. Dak/onderdak advies | Advies | - |

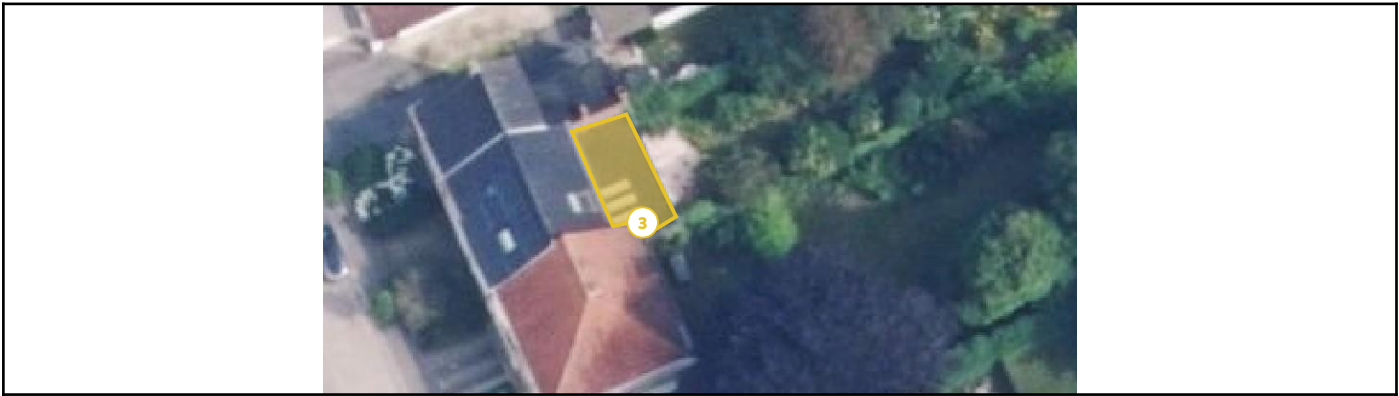
# Plan 1.8: Bovenaanzicht woning

| Beschrijving | Type | Actie |
|---|---|---|
| 3. Roofing | Asbestmateriaal | Zorgvuldig beheren |

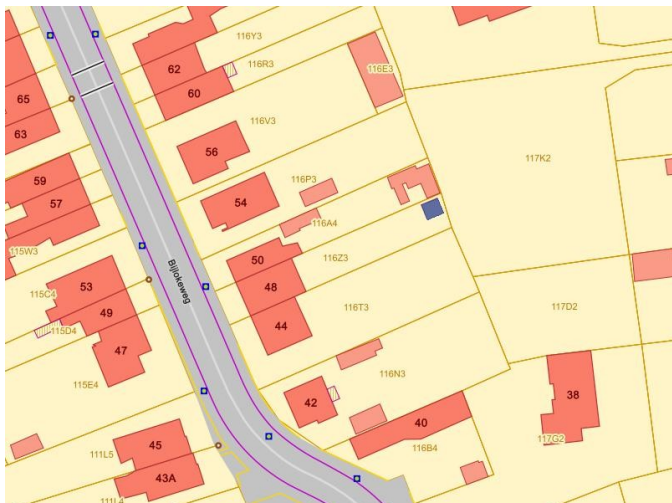
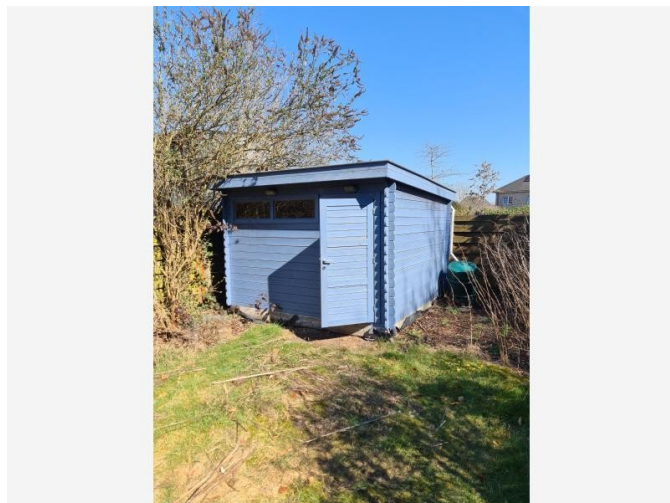
## Zone 2: Tuinhuis

- 0 Asbestmaterialen
- 0 Beperkingen
- 1 Uitsluiting
- 0 Roerende goederen
- 0 Puin, steenslag, (water)bodem
- 0 Adviezen
- 0 Geen asbest

| Opmerking | Het tuinhuis werd in 2014 gebouwd en valt dus buiten de scope van het onderzoek. |
