# Asbestinventarisatetest

Elyzeese Velden 22, 9000 Gent

Attestnummer : 20250310-000258.000

Uitgegeven op : 10.03.2025

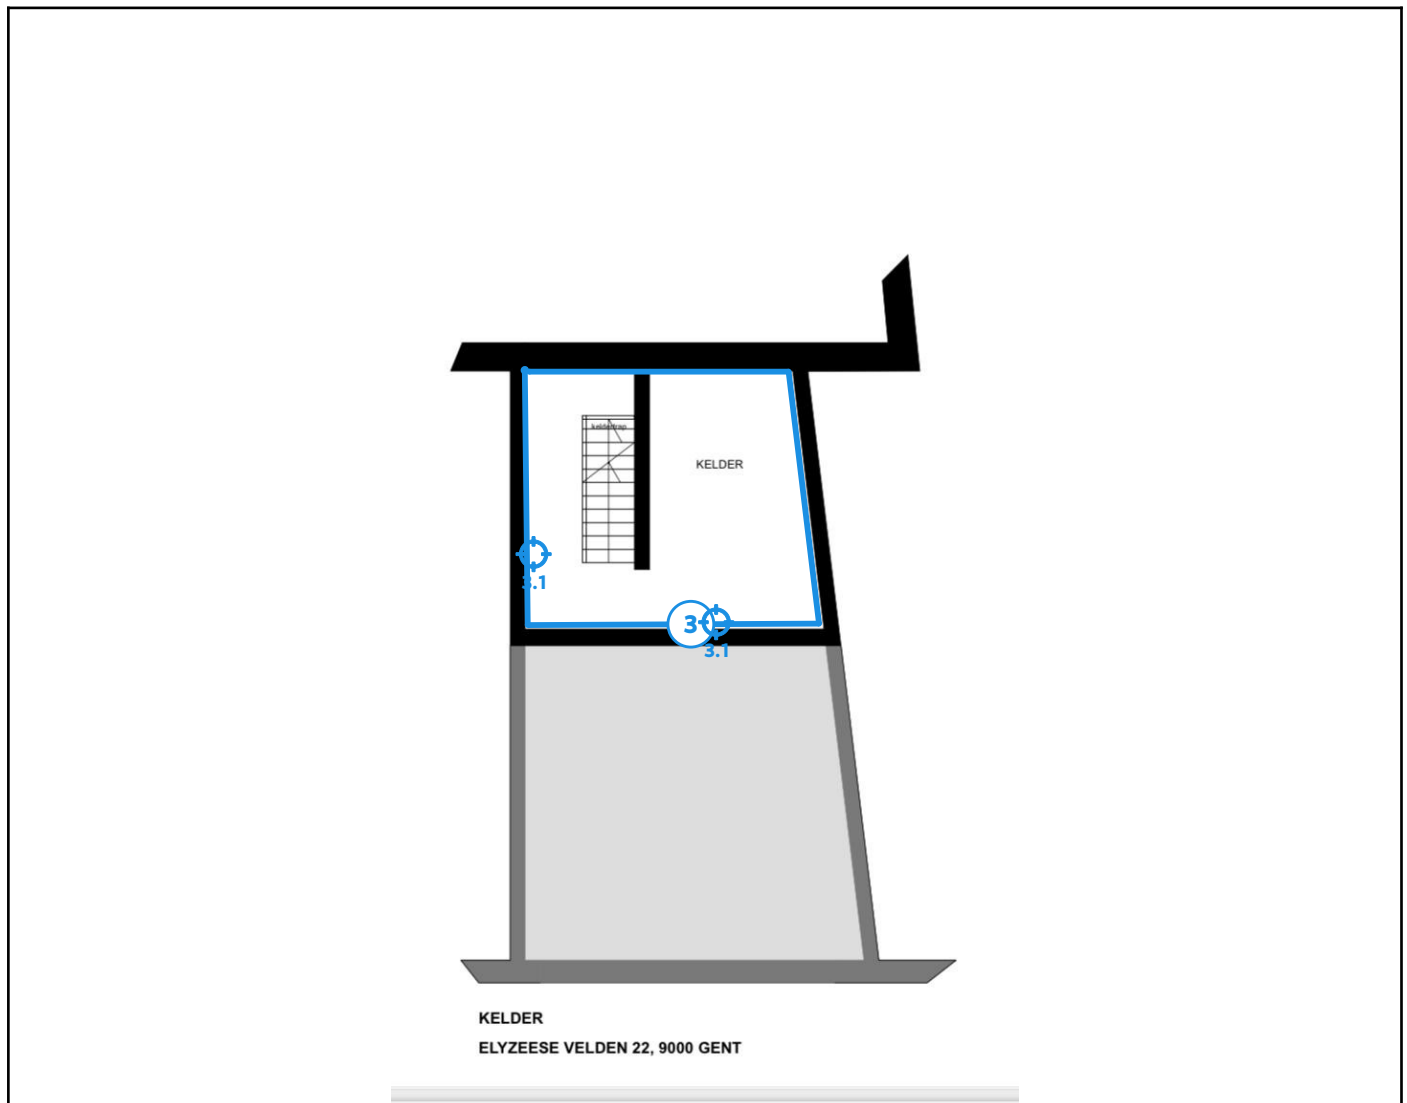
## Plan 1.1: Kelder; pleister wand

| Beschrijving | Type | Actie |
|---|---|---|
| 3.1 Code: MM03 | Mengmonster | - |

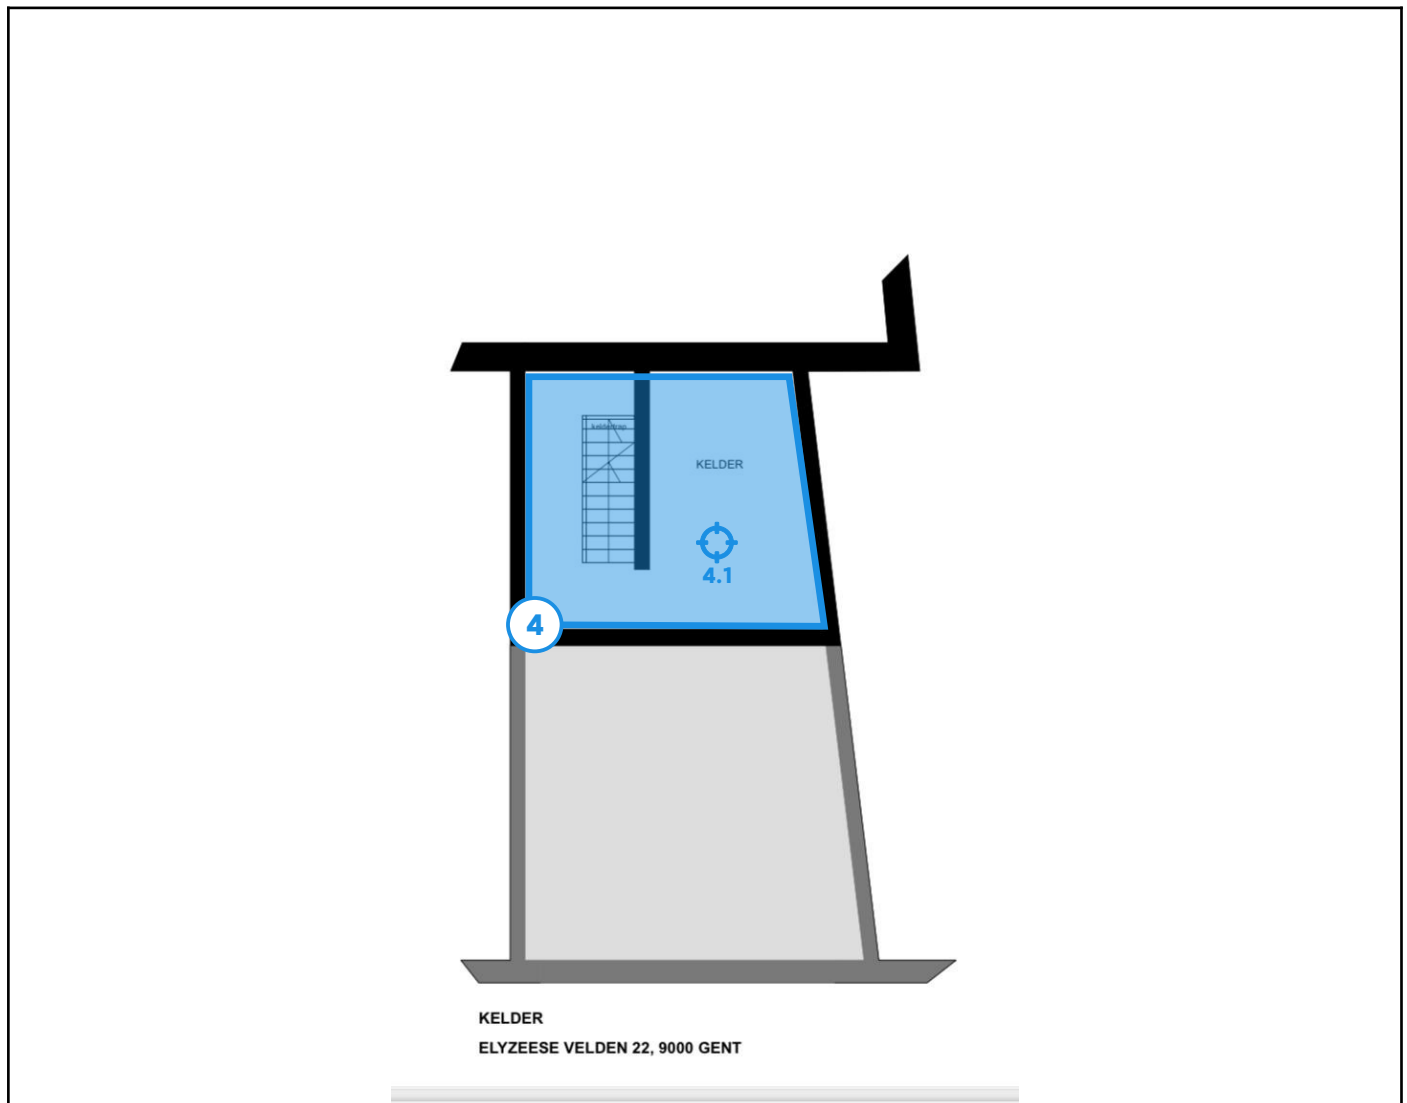
## Plan 1.2: Kelder; pleister plafond

| Beschrijving | Type | Actie |
|---|---|---|
| 4.1 Code: MM02 | Puntmonster | - |

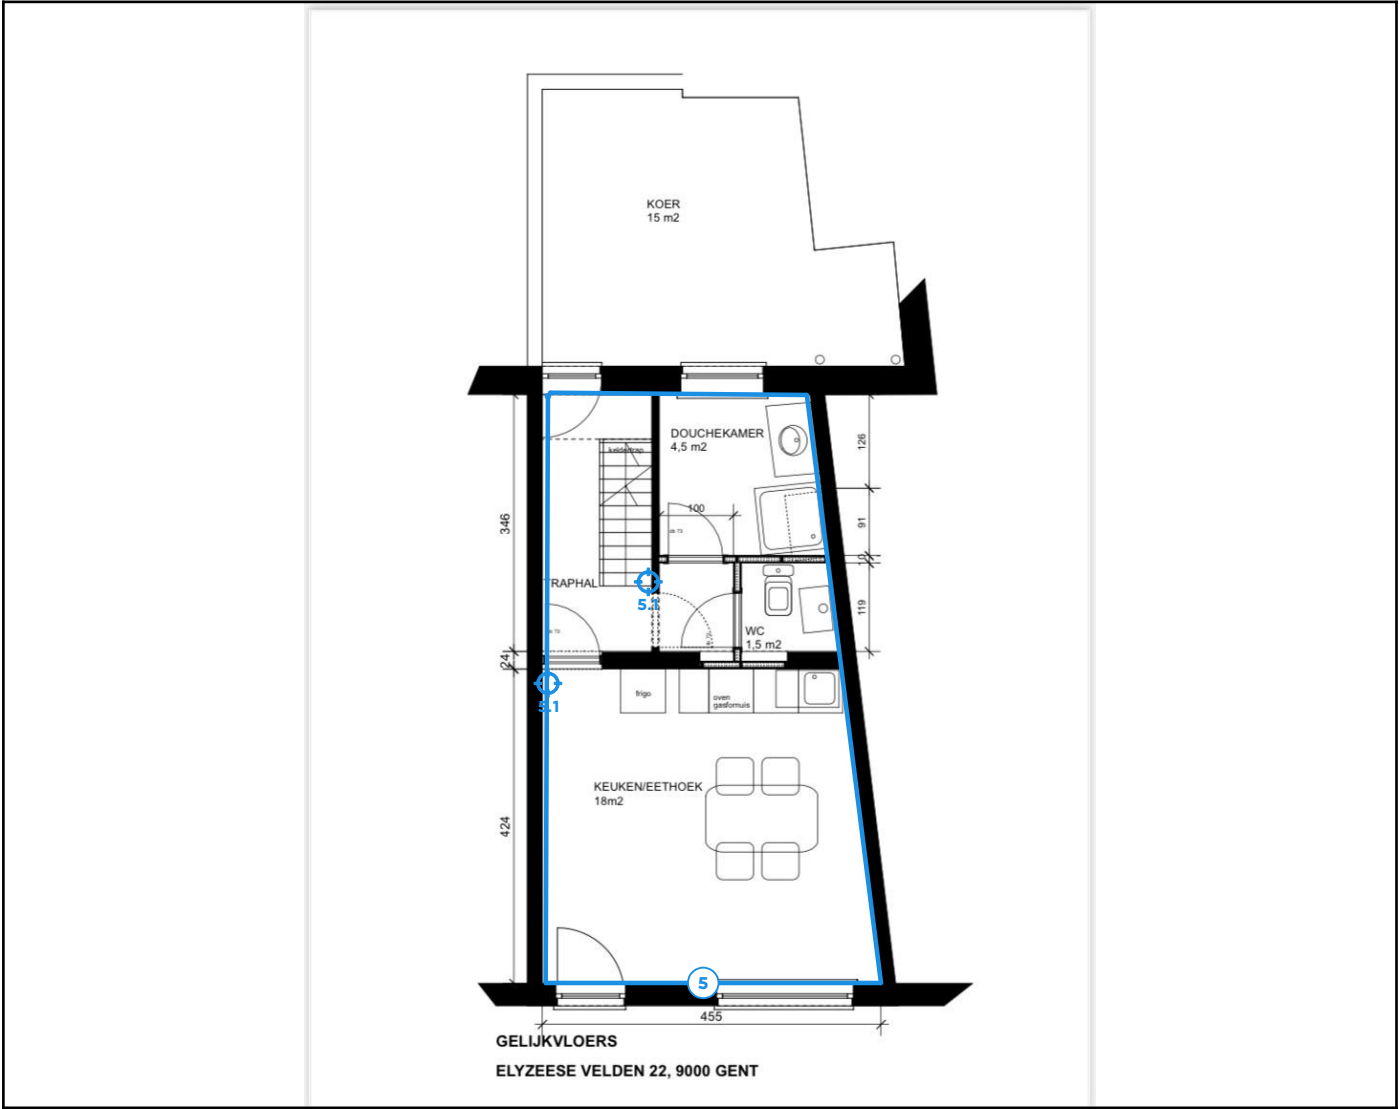
# Plan 1.3: Gvl; pleister wand

| Beschrijving | Type | Actie |
|---|---|---|
| 5.1 Code: MM01 | Mengmonster | - |

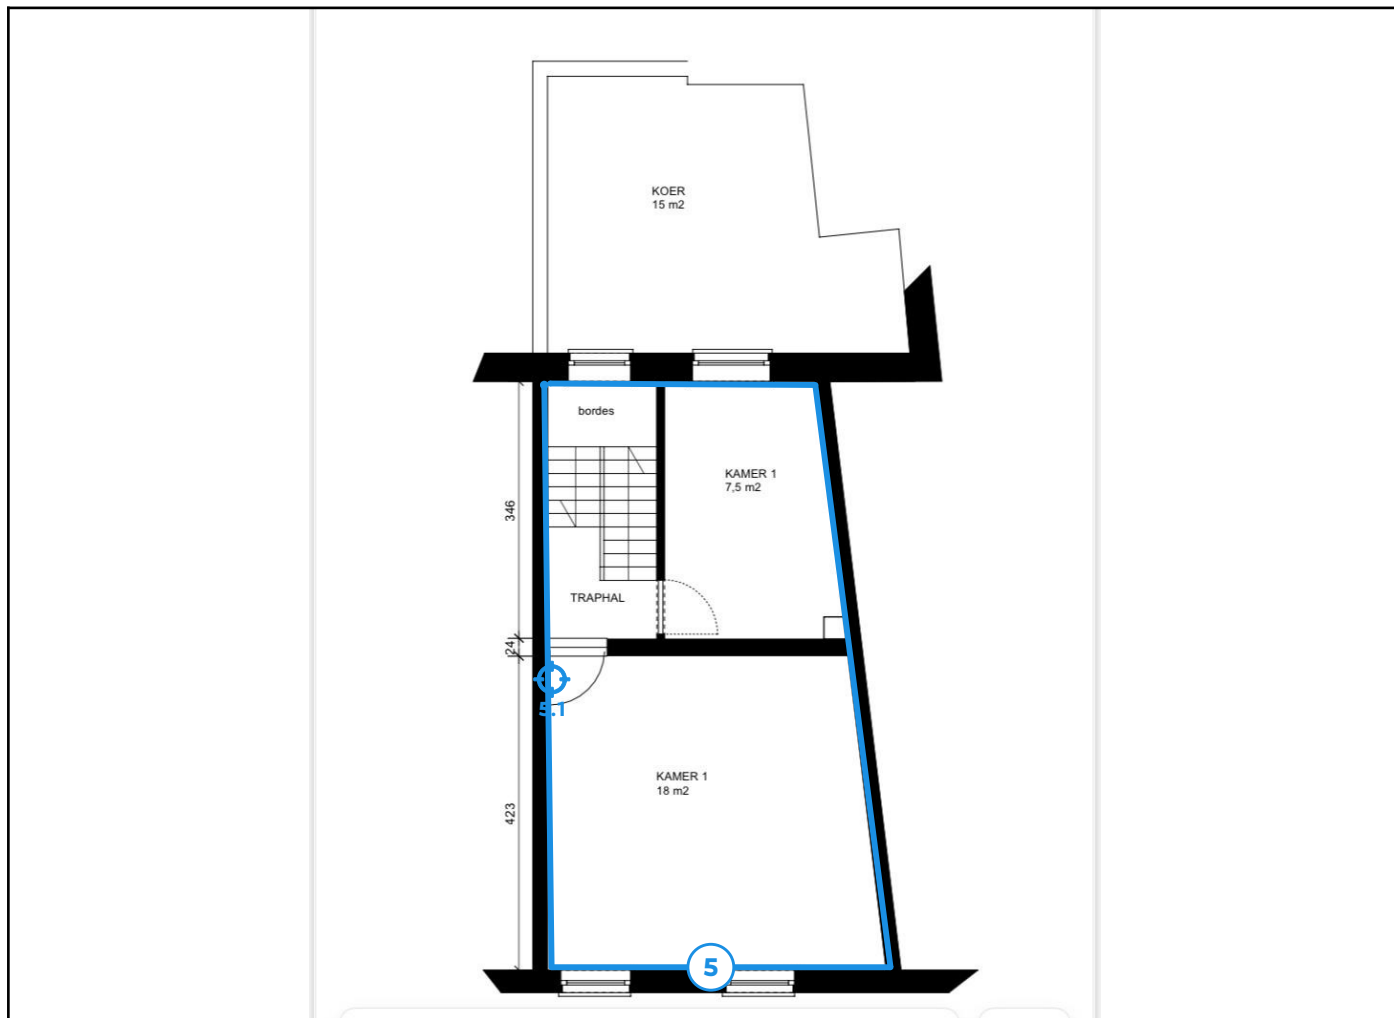
## Plan 1.4: Eerste verdiep; pleister wand

| Beschrijving | Type | Actie |
|---|---|---|
| 5.1 Code: MM01 | Mengmonster | - |

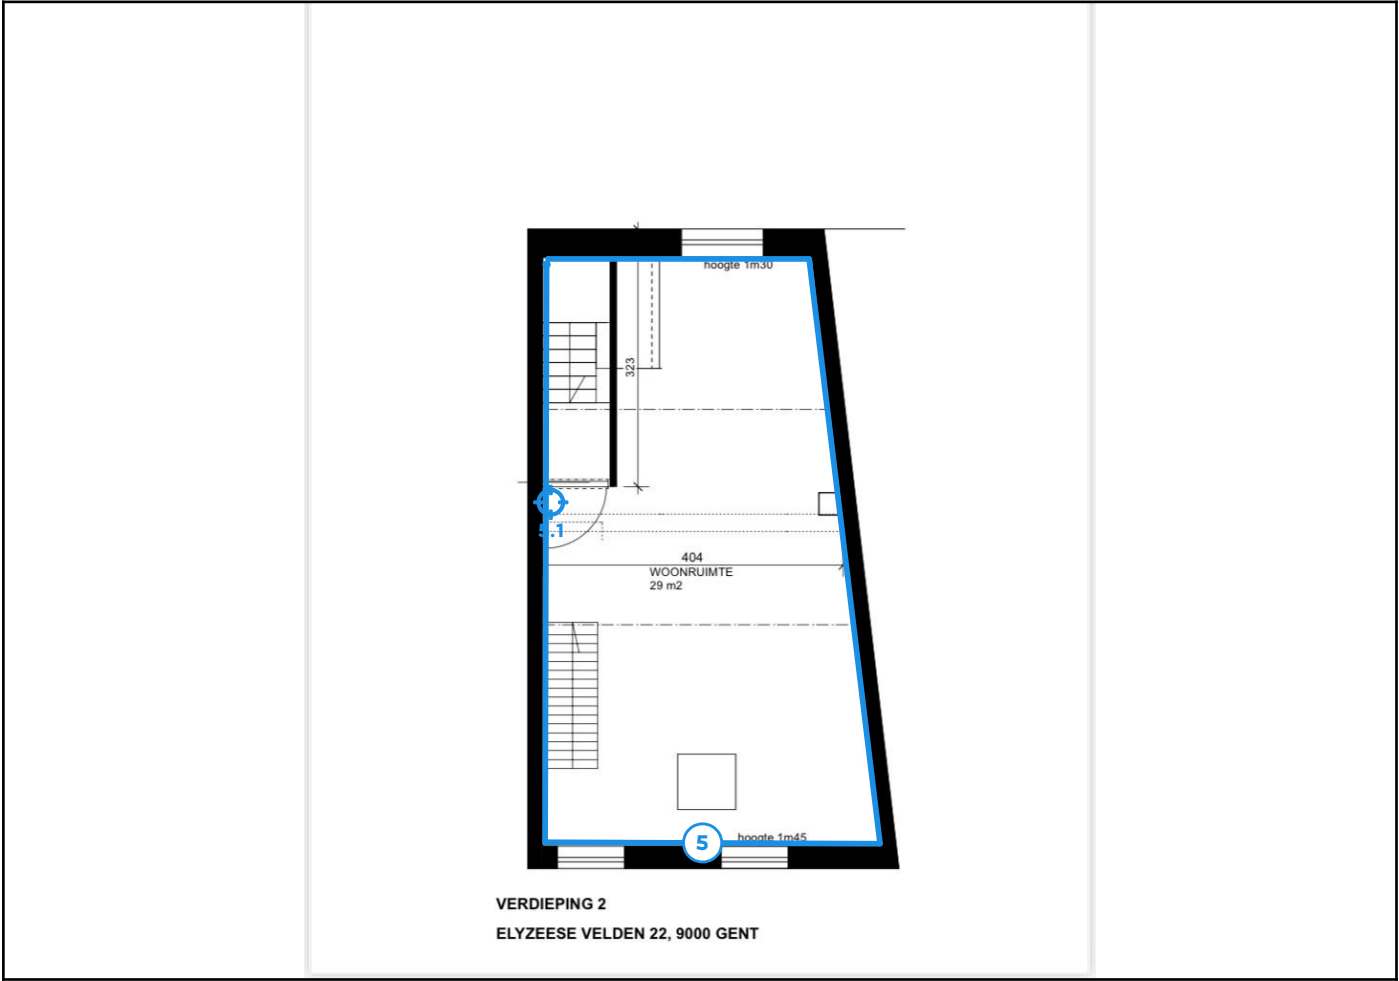
# Plan 1.5: Tweede verdiep; pleister wand

| Beschrijving | Type | Actie |
|---|---|---|
| 5.1 Code: MM01 | Mengmonster | - |
