# Asbestinventarisatetest

Frans Timmermansstraat 134/0101, 1731 Asse

Attestnummer : 20240302-000009.000

Uitgegeven op : 02.03.2024

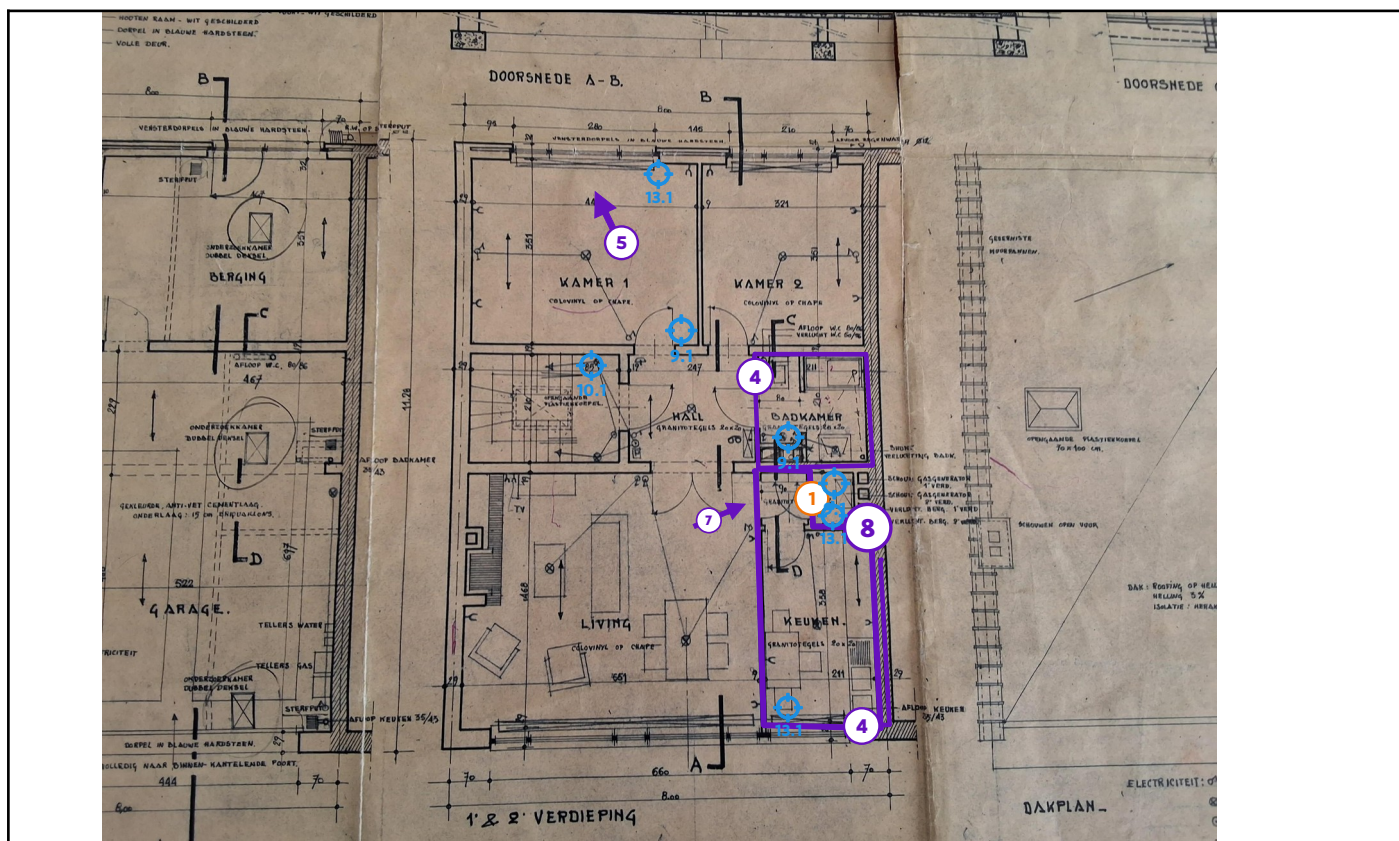
# Plan 1.1: Grondplan verdiep 1

alle inspecteerbare muren op dit plan bevatten pleisterwerk

10.1 Code: MM9	Mengmonster	-
13. Pleisterwerk wanden	Geen asbest	-
13.1 Code: MM4	Mengmonster	-

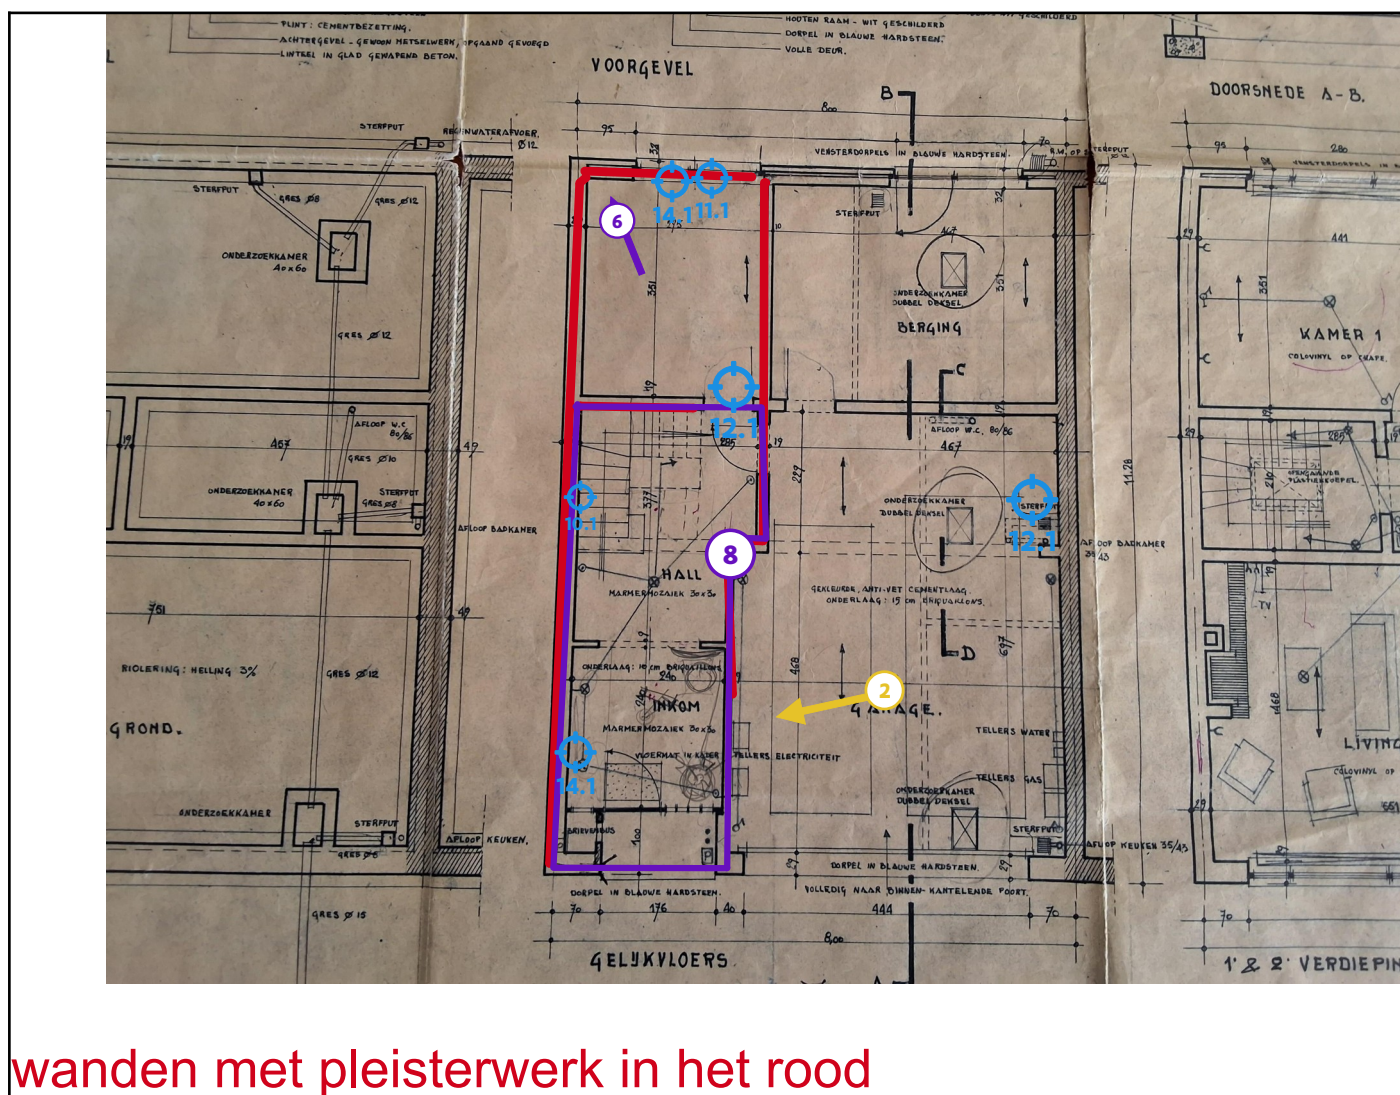
# Plan 1.2: Gelijkvloers

wanden met pleisterwerk in het rood

11.1 Code: MM6	Puntmonster	-
12. Pleisterwerk plafonds GD	Geen asbest	-
12.1 Code: MM8	Mengmonster	-
14. Pleisterwerk wanden GD	Geen asbest	-
14.1 Code: MM7	Mengmonster	-

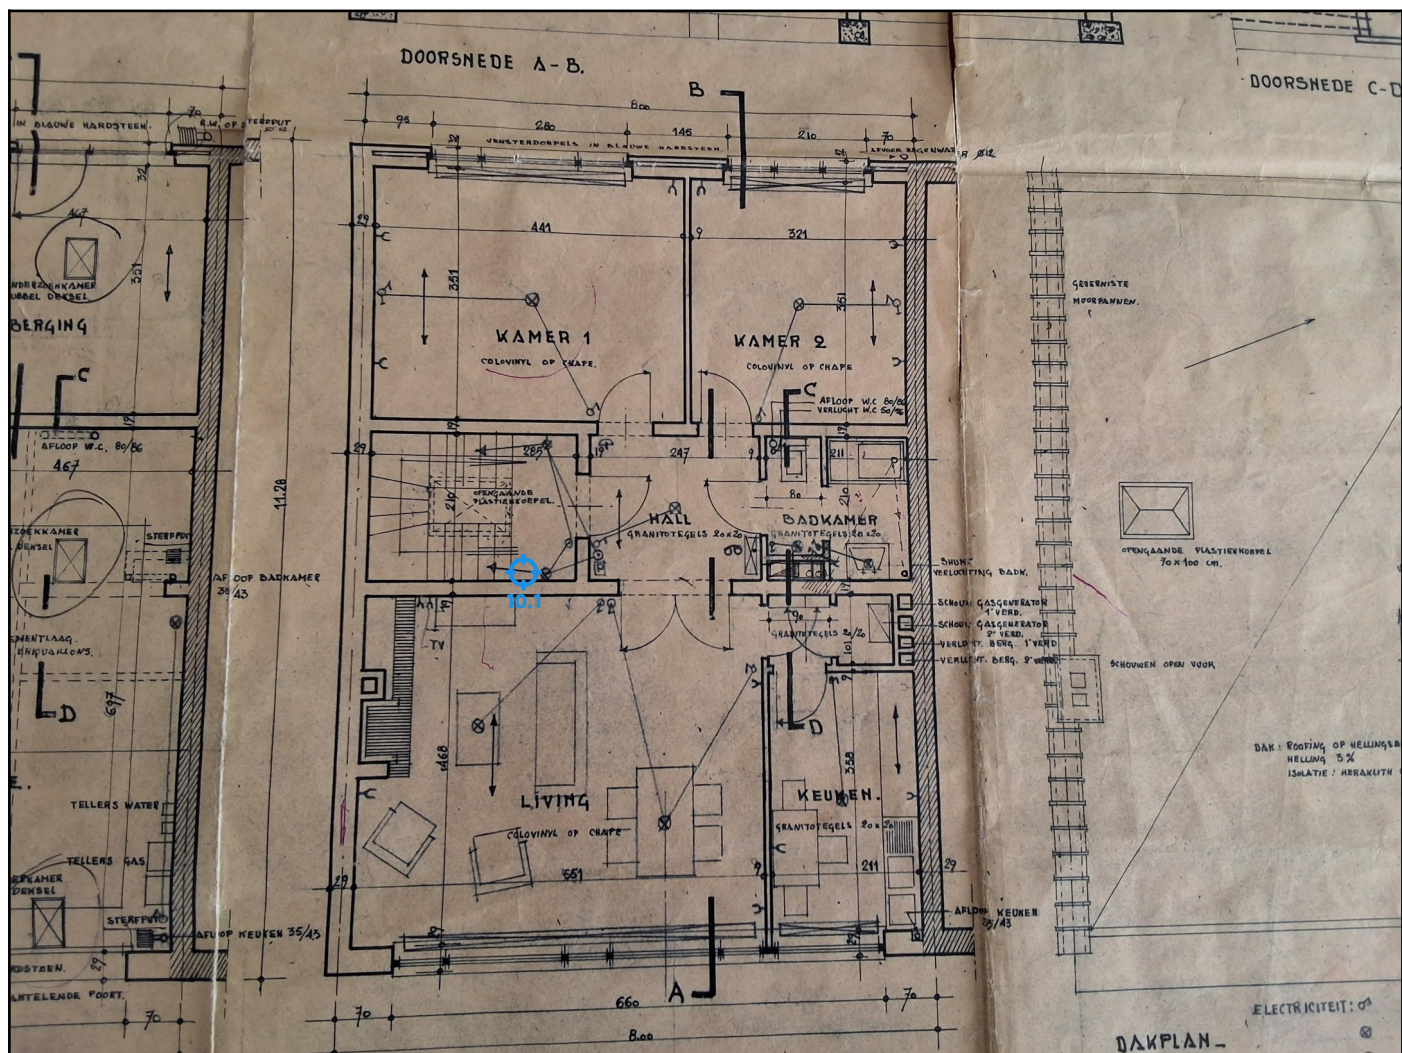
# Plan 1.3: Grondplan verdiep 2

Beschrijving	Type	Actie
10. Pleisterwerk traphal GD	Geen asbest	-
10.1 Code: MM9	Mengmonster	-

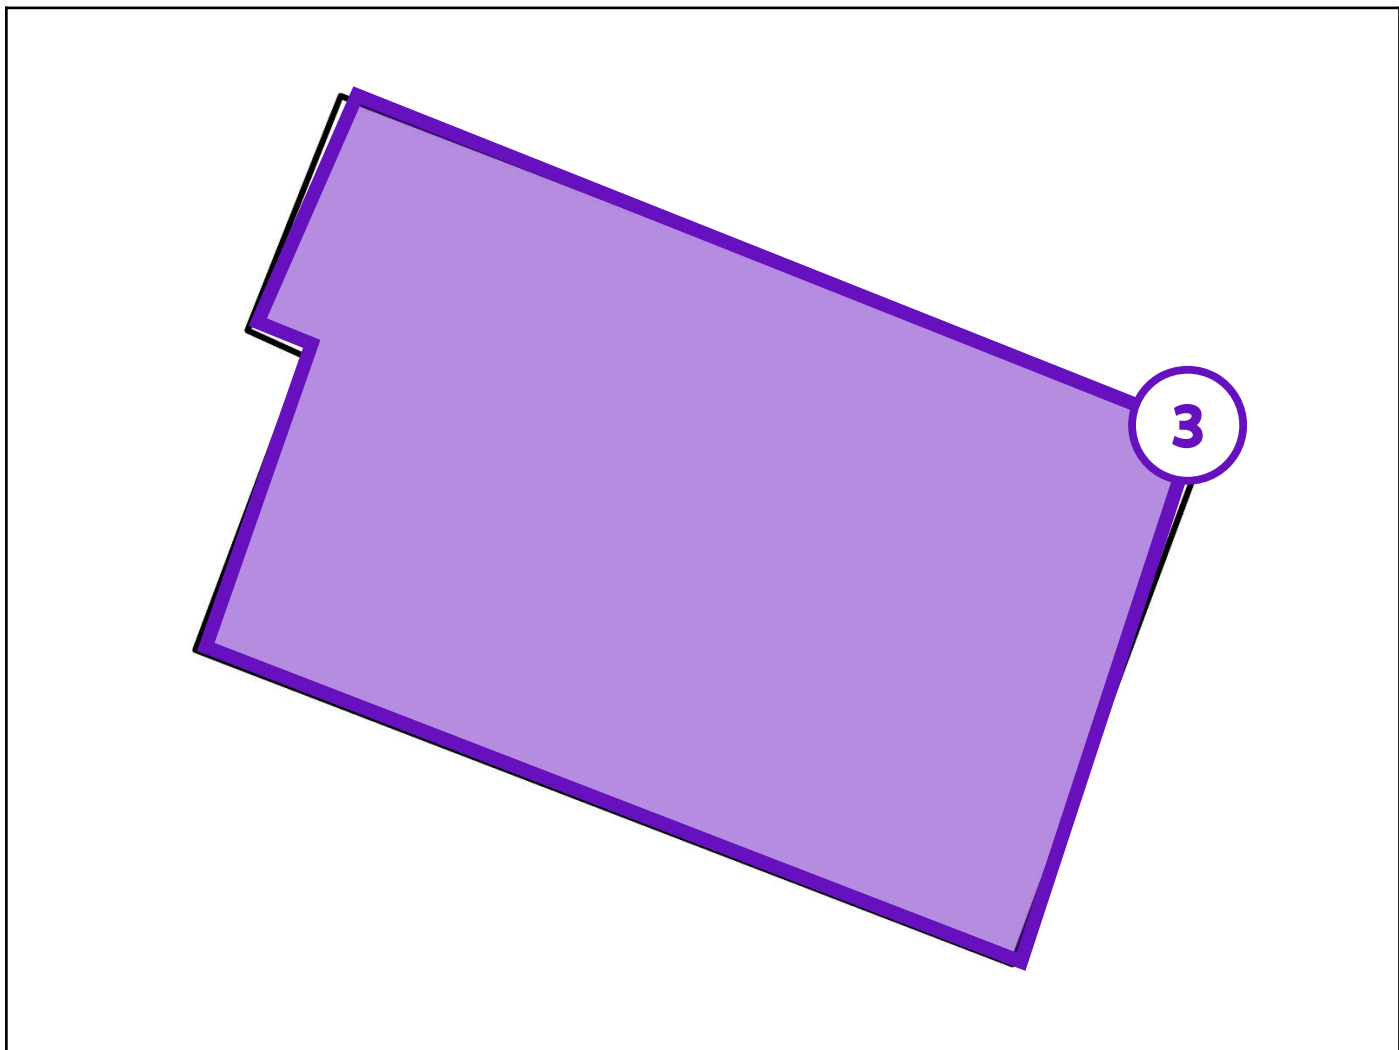
## Plan 1.4: Dak

Beschrijving	Type	Actie
3. Dak	Beperking	-
