# Asbestinventarisatetest

Krekelstraat 8, 9630 Zwalm

Attestnummer : 20240918-000095.000

Uitgegeven op : 18.09.2024

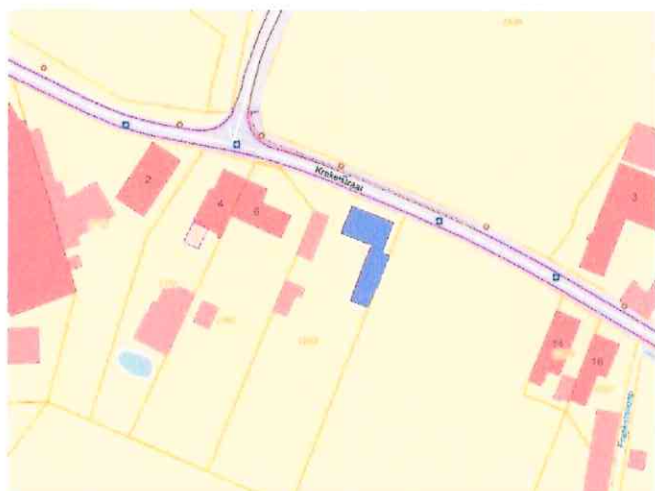
## Zone 1: Hoofdgebouw

### 7 Asbestmaterialen

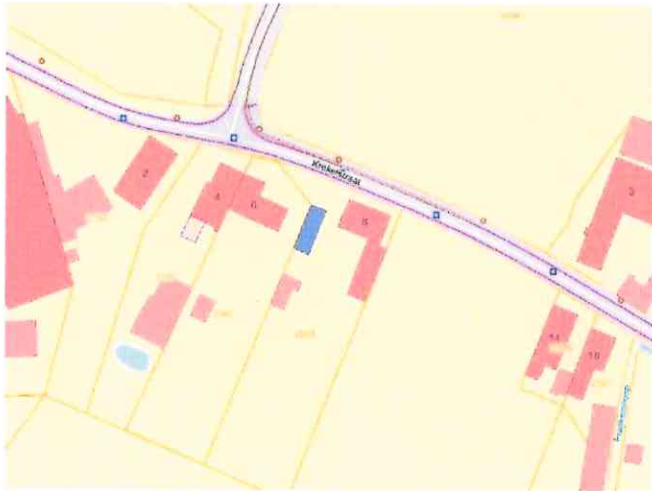
## Zone 2: Bijgebouw

| Beschrijving | Type | Actie |
|---|---|---|
| 1. Golfplaten | Asbestmateriaal | Dringend verwijderen |

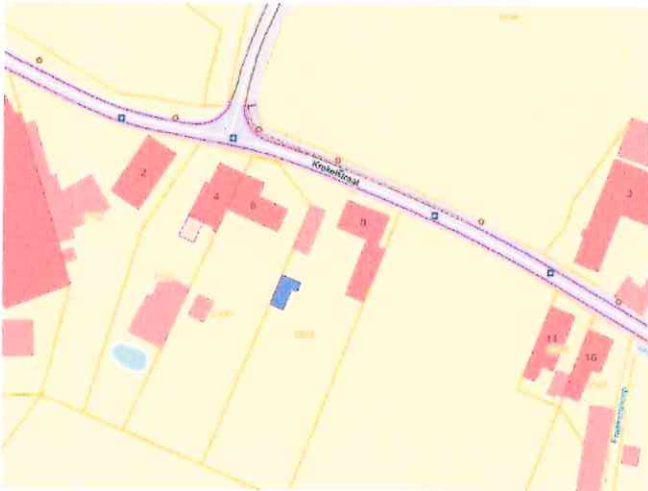
## Zone 3: Bijgebouw

| Beschrijving | Type | Actie |
|---|---|---|
| 1. Golfplaten | Asbestmateriaal | Dringend verwijderen |

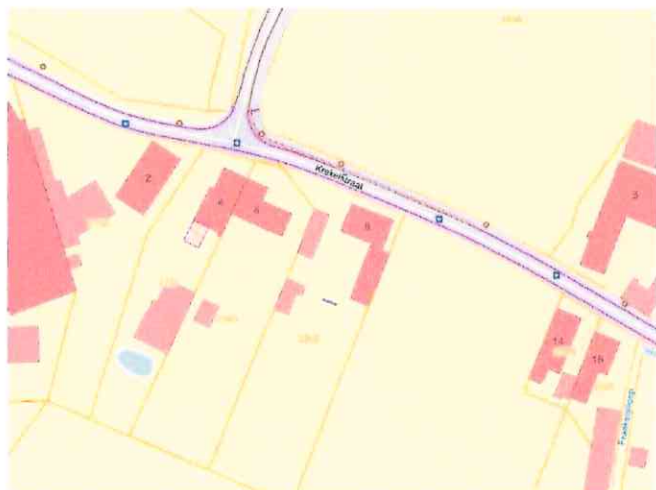
## Zone 4: Constructie

| Beschrijving | Type | Actie |
|---|---|---|
| 7. Golfplaat afboording | Asbestmateriaal | Verwijderen |

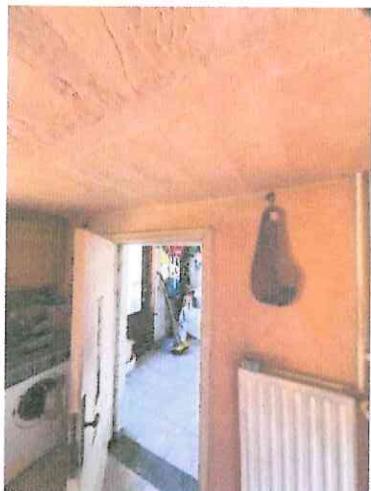
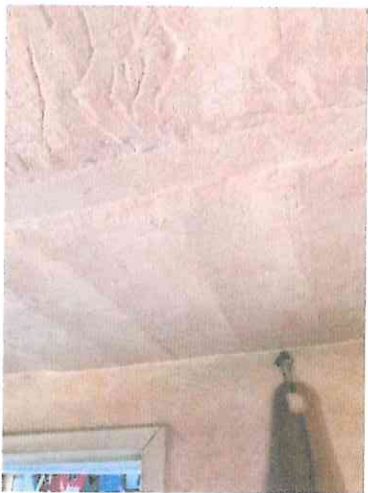
# Fiche 11: Pleisterwerk plafond

Geen asbest

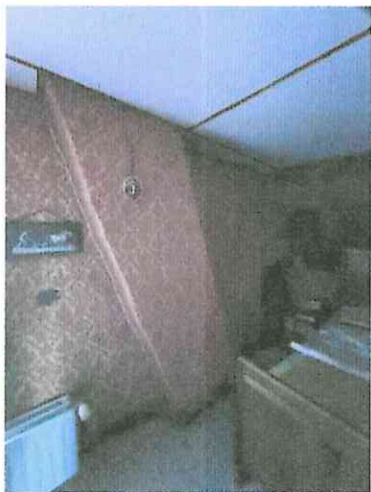
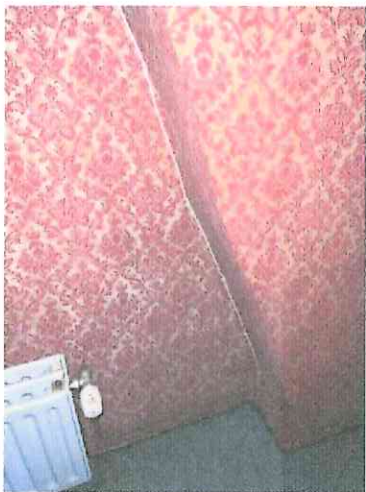
## Fiche 12: Pleisterwerken wanden

Geen asbest
